# Besiktningsprotokoll

| Fastighetsadress:<br>Sylvestergatan 5 | |

| Besiktningsdatum:<br>2020-11-24 | Protokollnummer:<br>65905752 |

### Byggnadsbeskrivning Sylvestergatan 5

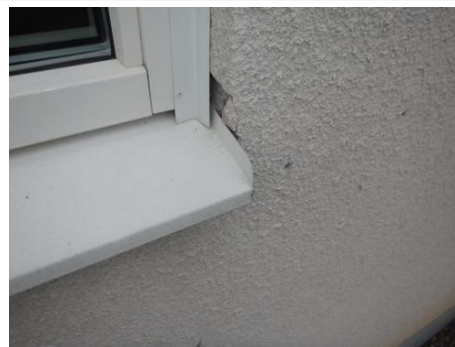
Fönsterbleck är otäta vid infästningar.

Eftersom fönsterblecken är otäta finns risk att vatten rinner in i väggen vilket i sin tur kan leda till fuktskador i väggkonstruktionen.
