# Besiktningsprotokoll

| Fastighetsadress:<br>Björkö 128 | |

| Besiktningsdatum:<br>2020-10-19 | Protokollnummer:<br>65819423 |

### Byggnadsbeskrivning Björkön 128

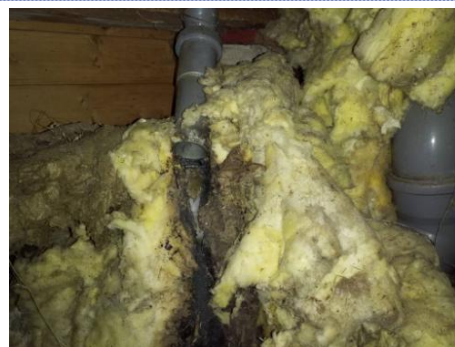
Läckage finns på avlopp.

En fördjupad undersökning rekommenderas för att fastställa om detta har orsakat några omkringliggande skador.

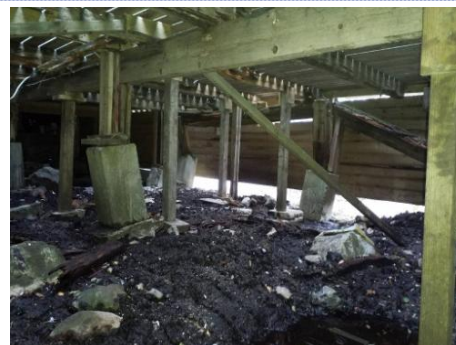
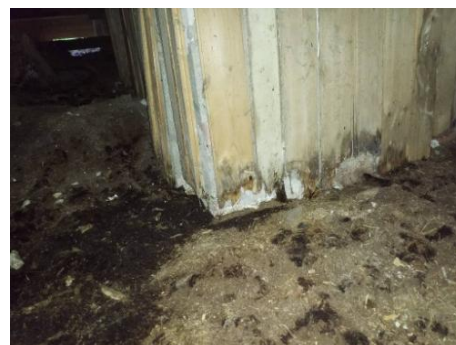
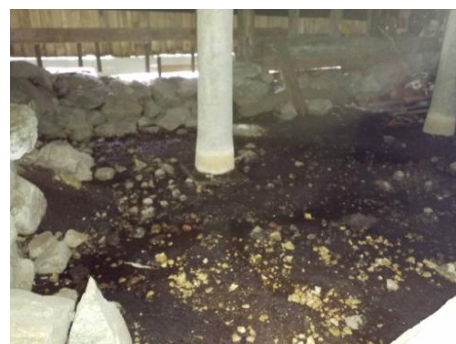
Mikrobiella skador, rötskador, lutande plintar samt fritt vatten på marken har påvisats i grunden.

Då dessa brister har påvisats i grunden så rekommenderas en fördjupad undersökning för rätt åtgärd och lösning.

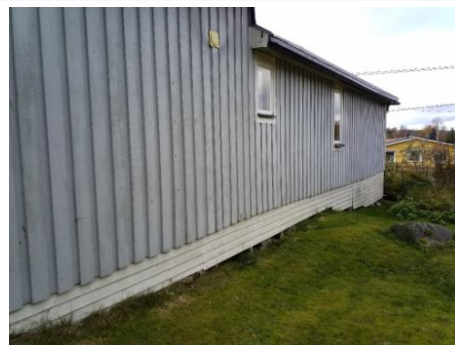
Fasadpanelen är i behov av målning/underhåll.

Fasadbeklädnad och träkonstruktioner där målningsbehov finns riskerar att få fukt- och rötskador på grund av sämre vattenavvisande förmåga. Mindre rötskador finns i fasad.

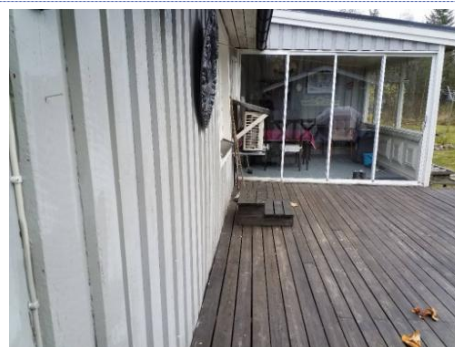
Fasadpanelen lutar.

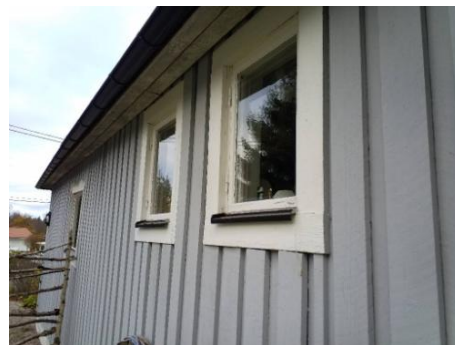
Fönster är delvis i behov av målning/underhåll.

Fönsterbågar och fönsterkarmar där målningsbehov finns riskerar att få fukt- och rötskador på grund av sämre vattenavvisande förmåga.

För att öka livslängden på fönster rekommenderas målning och underhåll.

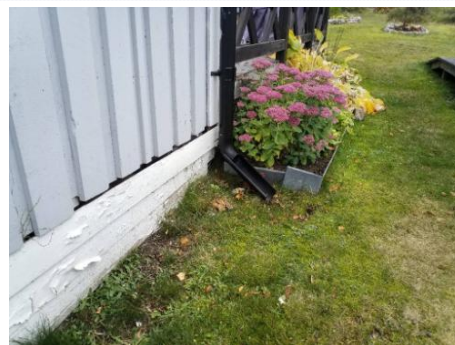
Stuprör är inte anslutet till markledning.

Stuprör som inte är anslutet till markledning kan medföra en ökad fuktbelastning på grundmur/sockel som i sin tur kan leda till fuktrelaterade skador.

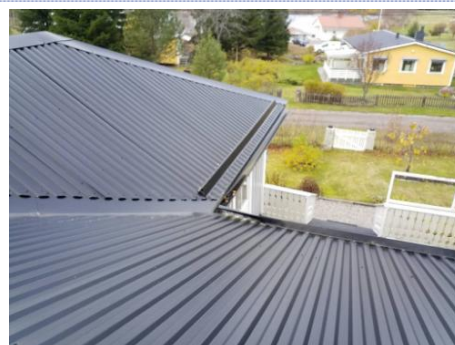
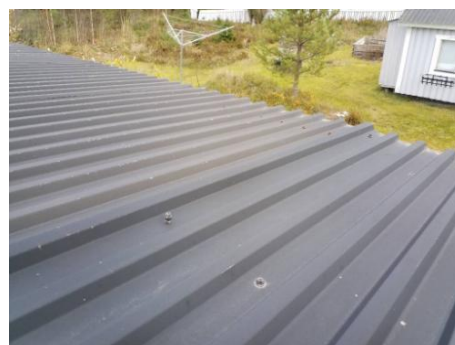
Snörasskyddet har delvis släppt.

Då snörasskyddet delvis har släppt samt att skruvar har rest sig så orsakas otätheter i plåten. Detta kan med tid bidra till omkringliggande skador som följd.

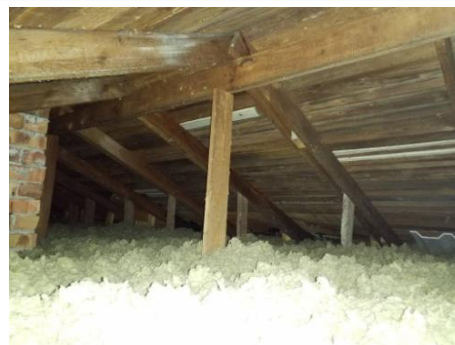
Vindsutrymmet saknar landgångar.

Vindsutrymmet kunde inte besiktas eftersom landgångar saknas.

Vi rekommenderar en kompletterande besiktning när landgång monterats.

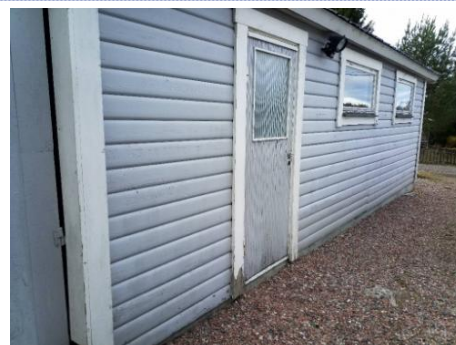
Fasadpanelen och fönster är i behov av målning/underhåll.

Fasadbeklädnad och träkonstruktioner där målningsbehov finns riskerar att få fukt- och rötskador på grund av sämre vattenavvisande förmåga.

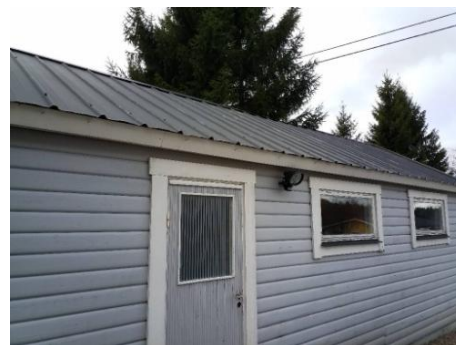
Hängränna saknas.

När hängrännor saknas utsätts fasad och grund för ökad fuktbelastning, vilket i sin tur kan leda till fuktskador i bakomliggande konstruktioner.

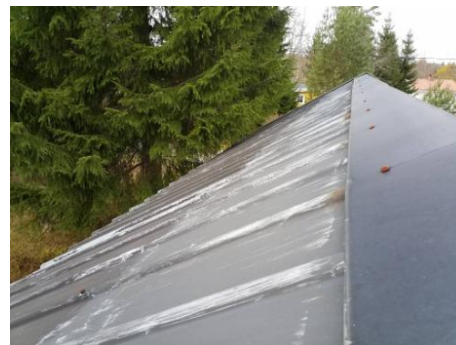
Plåttaket har mindre otätheter vid spikar.

Brister i utvändiga taktäckningen kan leda till att regn- eller smältvatten tränger ner i underliggande takkonstruktion och orsakar fuktrelaterade skador, vilket kan medföra mikrobiella skador (angrepp av mikroorganismer).

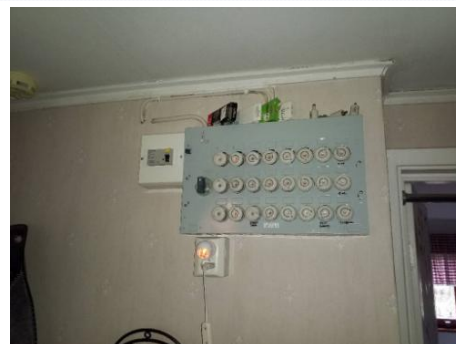
Jordfelsbrytare finns installerad.

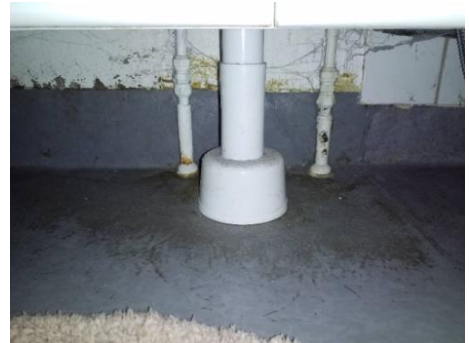
Rör genomföring finns i golv.

Rör genomföringar i golvet medför en ökad risk för att vatten tränger ner i omkringliggande konstruktioner och orsakar fuktskador.

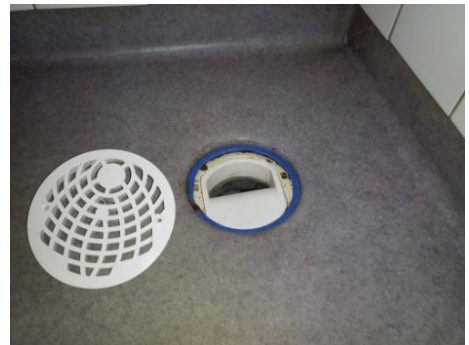
Golvbrunnen är inte utbytt i samband med renovering.

Risk finns att det nya tätskiktet inte har kunnat anslutas till golvbrunnen på ett riktigt sätt, vilket kan leda till fuktskador i omkringliggande konstruktioner.

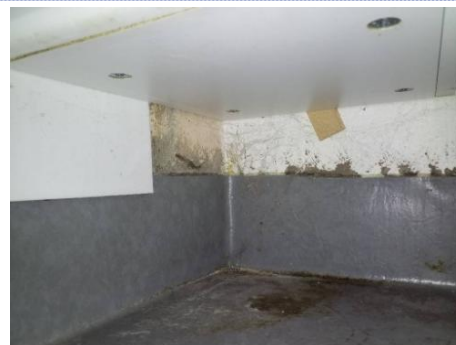
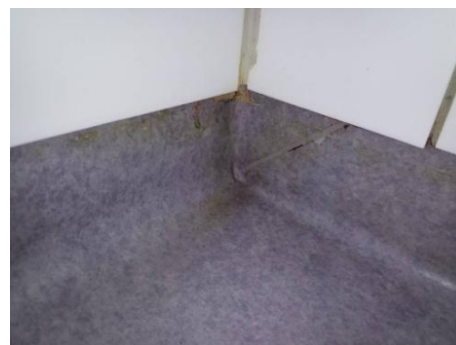
Ursprunglig plastmatta finns under kakelplattorna.

Eftersom ytskiktet i utrymmet består av kakel som lagts direkt på befintlig plastmatta kan vidhäftningen mellan kakel och plastmatta vara svår att uppnå. Risk finns att kakelplattorna släpper från underlaget. Mindre otätheter finns vid svetsfog i duschzon.

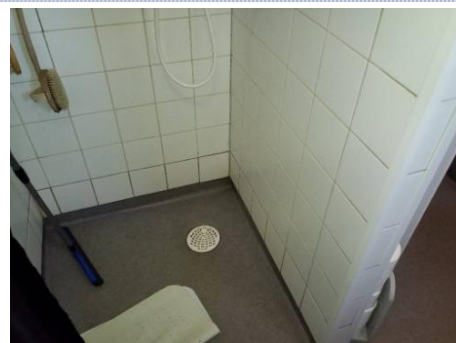
Fuktindikering i utrymmet gav inga förhöjda fuktindikationer.

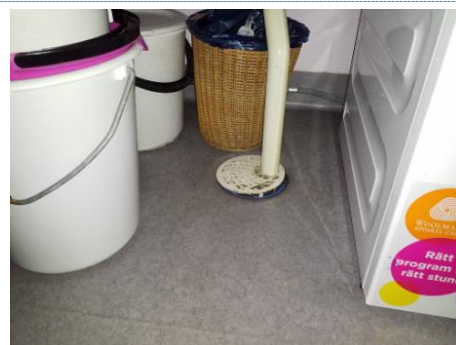
Golvbrunnen är inte utbytt i samband med renovering.

Risk finns att det nya tätskiktet inte har kunnat anslutas till golvbrunnen på ett riktigt sätt, vilket kan leda till fuktskador i omkringliggande konstruktioner.

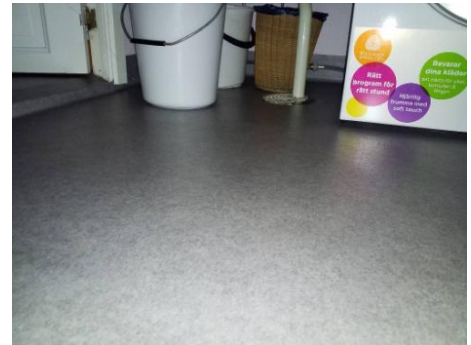
Golvutning.

Golvfall mot golvbrunnen är bristfälligt utfört.

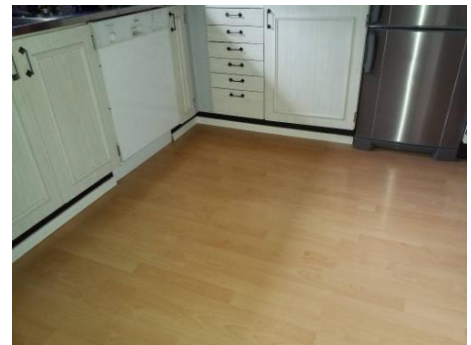
Fuktskydd saknas under vitvaror.

Utan fuktskydd är det svårt att upptäcka smygläckage från rörledningar. Vatten kan då tränga in i omkringliggande konstruktioner och orsaka fuktskador.

Fuktindikering i utrymmet gav inga förhöjda fuktindikationer.

För att upptäcka eventuella smygläckage, installera ett fuktskydd.
