# Besiktningsprotokoll

## Ombesiktning / Komplettering

| Fastighetsadress:<br>Hyltegatan 43 | |

| Besiktningsdatum:<br>2021-01-27 | Protokollnummer:<br>66038099 |

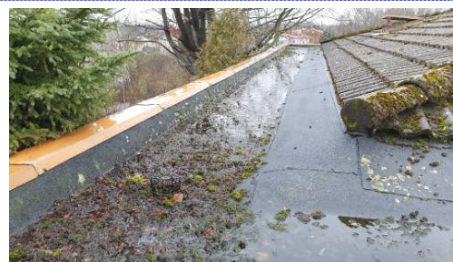
Husets tak består både av låglutande taktor med taktäckning av papp samt av ett valmat tak med taktäckning av betongpannor.

Takpappen på låglutande taktor är äldre. Bubblor/blåsor finns i pappen. Rikligt med löv finns på taket och takbrunnarna är i behov av att rensas. Vatten står på delar av takytan.

Tätskiktet på ett platt/låglutande tak har enligt vår bedömning en begränsad livslängd. Eftersom takpappen är äldre har det ett minskat motstånd mot vattengenomträngning. Detta i sin tur kan leda till att takkonstruktionen drabbas av fuktskador.

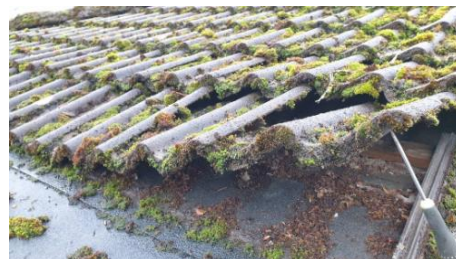
Mossa växer på takets del med taktäckning av betongpannor vilket gör det svårt att upptäcka eventuella trasiga/skadade takpannor. Där betongpannorna ansluter mot papptaket ligger dessa felaktigt direkt mot pappen. Läkt saknas.  
Se även under rubrik "Vind under det valmade taket".

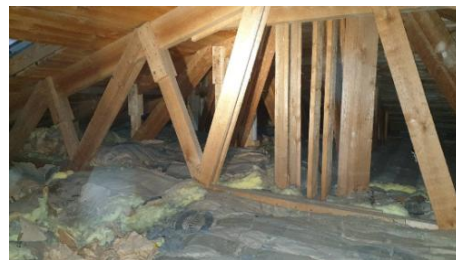
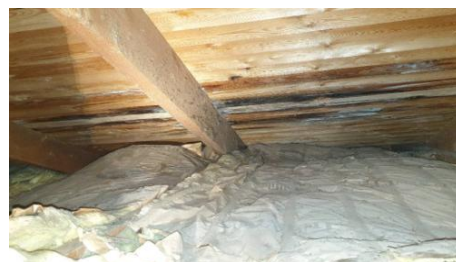
Vindsutrymmet nås via en utvändigt taklucka.  
Lokala missfärgningar finns i råsponten orsakat av läckage genom taket.

Kontroll av konstruktion:  
Fuktkvoten mättes i missfärgad råspont till >28%.

Det finns risk för mikrobiell tillväxt om den relativa fuktigheten (RF) i luften är över 75%, vilket i gran- och furuvirke motsvarar en fuktkvot (FK) på ca 17%. Vid en långvarig fuktkvot på >28% finns risk för rötskador.

För att ta reda på orsaken till och omfattningen av skadorna i takkonstruktionen, rekommenderas att en fördjupad undersökning görs.
