# Besiktningsprotokoll

| Fastighetsadress:<br>Hyltegatan 43 | |

| Besiktningsdatum:<br>2021-01-13 | Protokollnummer:<br>65999509 |

### Byggnadsbeskrivning Hyltegatan 43

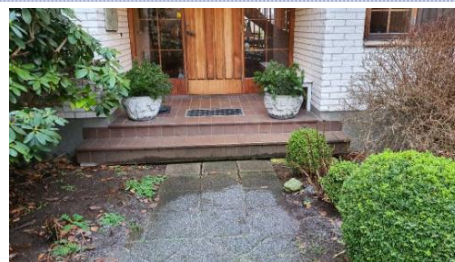
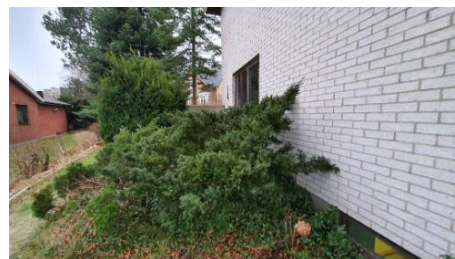
Marken lutar bitvis mot huset och växter/träd finns intill huslivet.

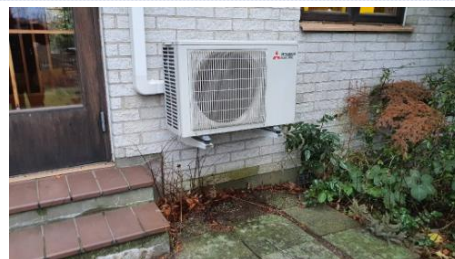
Sprickor finns lokalt i sockeln.

Kondensvatten från luftvärmepumparnas utedel leds inte bort från husgrunden.

Detta medför ökad risk för att vatten tränger in i anslutande konstruktioner, vilket i sin tur kan leda till fuktrelaterade skador. Observera att besiktning av byggnadens värmesystem eller värmepumpen inte har ingått i uppdraget.

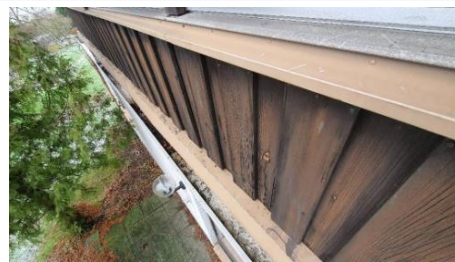
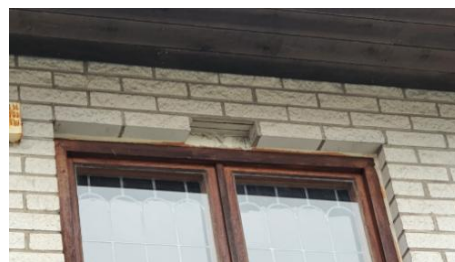
Bitvis kraftiga torrsprickor noteras i träfasaden åt söder och väster. Mindre fogsprickor/lagningar finns ovan något fönster åt söder och en fasadsten saknas ovan ett fönster åt norr.

Då det lokalt finns brister/skador i fasaden/fönstren samt missfärgningar/fuktgenomslag invändigt rekommenderas att kontakt tas med en fackman för kontroll och åtgärder. Se även under Övre plan / Vinterträdgård

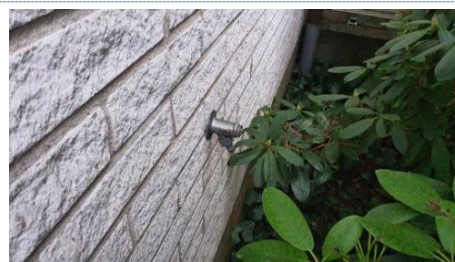
Vattenutkastaren är inte frostsäker.

När vattenutkastaren inte är frostsäker ökar risken för att den ska frysa sönder och orsaka vattenskada.

Byt till självdränerande vattenutkastare vilket innebär att den är frostsäker.

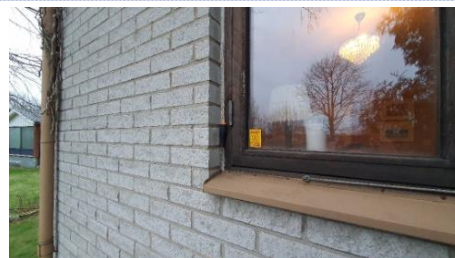
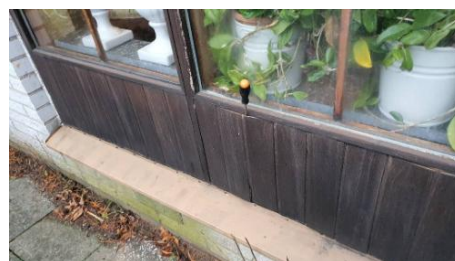
Otätheter noteras vid en del fönsterbleck. Otätheter noteras vid ett fönster åt söder och träbeklädningen under fönstret är formförändrad.

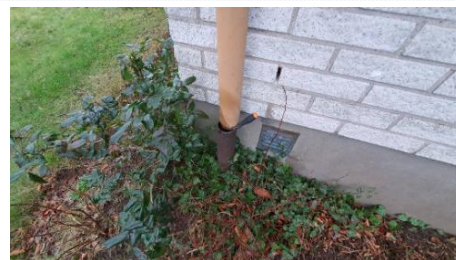
Lövsilar saknas på stuprören.  
Stuprören är bristfälligt anslutna till markledning.

Stuprör som avslutas intill huset (ovan mark) kan medföra en ökad fuktbelastning på grundmur/sockel som i sin tur kan leda till fuktrelaterade skador.

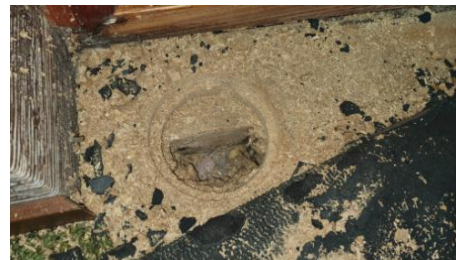
Ett uppreglat golv finns monterat på betongvalvet. Kontroll av konstruktion.

Ett 130 mm provhål borrades upp i golvkonstruktionen intill ytterväggen åt väster i sovrum åt väster. Golvkonstruktionen är uppbyggd enligt följande ovanifrån sett: Heltäckningsmatta, 22 mm golvspånskiva, 75 mm regler/mineralull och betongvalv. Spånskivan är missfärgad och formförändrad. Golvregeln är missfärgad i nederkant av en mikrobiell lukt känns från provhålet. Fuktkvoten uppmättes till 20 % i golvregelns underkant.

Det finns risk för mikrobiell tillväxt om den relativa fuktigheten (RF) i luften är över 75%, vilket i gran- och furuvirke motsvarar en fuktkvot (FK) på ca 17%.

För att konstatera orsak och omfattning av de skador som noterats i golvkonstruktionen rekommenderas att en fördjupad undersökning utförs.

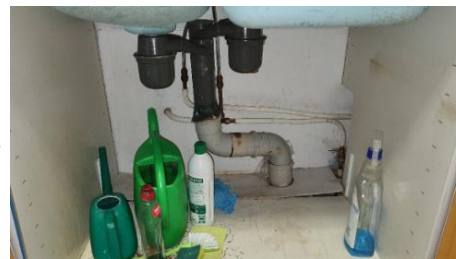
En del lösa kakelplattor finns på väggarna.

Fuktskydd saknas i diskbänksskåpet och under vitvaror. Avloppsröret i diskbänksskåpet är lagat med tejp.

Då fuktskydd saknas samt att avloppsröret är tätat med tejp innebär det att vatten kan tränga in i omkringliggande konstruktioner och orsaka fuktskador.

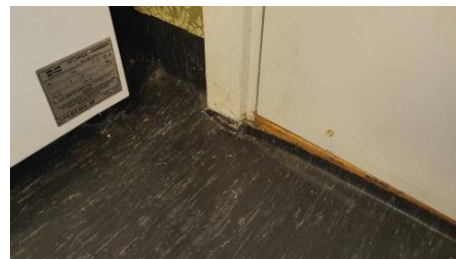
Våtutrymmet är av äldre datum. Golvbeläggningens skarvar är otäta och gjutjärnsbrunnen är rostig.

Då våtrummet är av äldre datum och har en del brister/otätheter medför det att vatten kan tränga ner i omkringliggande konstruktioner med fuktskador som följd. Detta kan i sin tur leda till mikrobiella skador (angrepp av mikroorganismer).

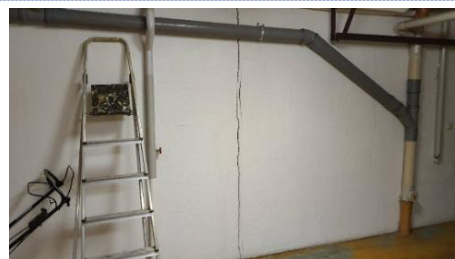
Sprickor finns i väggarna.

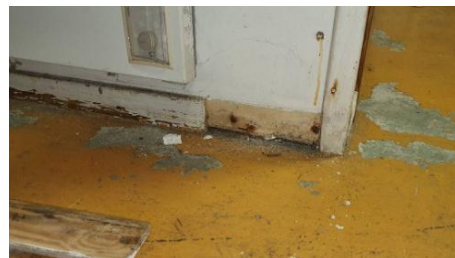
Innerväggarna består av trä och rostiga spik/missfärgningar noteras i nederkant av väggarna.

Fuktkvoten uppmättes till 18 % i nederkant av väggen.

Det finns risk för mikrobiell tillväxt om den relativa fuktigheten (RF) i luften är över 75 %, vilket i gran-och furuvirke motsvarar en fuktkvot (FK) på ca 17 %.

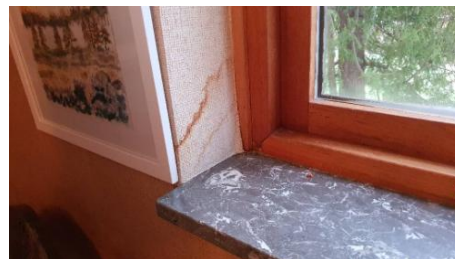
Missfärgningar finns i nederkant av fönstersmygen och något förhöjda fuktindikeringar noteras på missfärgningarna.

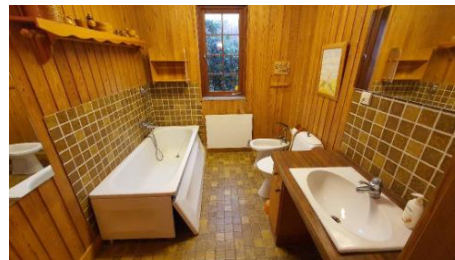
Våtutrymmet har äldre yt-/tätskikt och gjutjärnsbrunnen är rostig.

Utrymmet är äldre och har passerat tiden för sin tekniska livslängd.

Renovering av utrymmet rekommenderas. Kontakta en behörig våtrumsentreprenör för en renovering. I samband med renoveringen bör omkringliggande konstruktioner kontrolleras för att upptäcka eventuella följdskador.

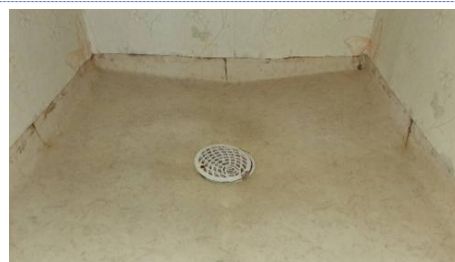
Våtutrymmet är av äldre datum.

Otåta fogar noteras i golv- och väggmattan och mattsläpp finns i nederkant av väggarna.

Golvbrunnens klämring är lös.

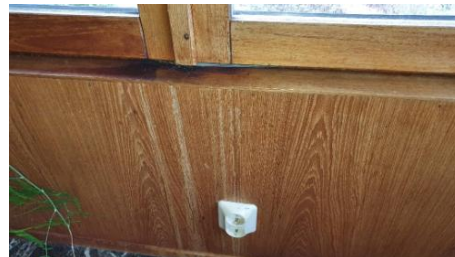
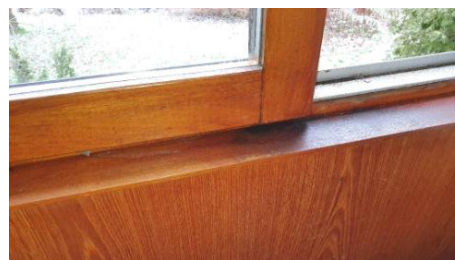
Missfärgningar finns lokalt på väggarna och i fönstersmygarna under fönstren.

Något förhöjda fuktindikeringar kunde allmänt påvisas på missfärgningarna.

Fritt vatten noteras på den undre smygbrädan vid ett fönster åt sydost.

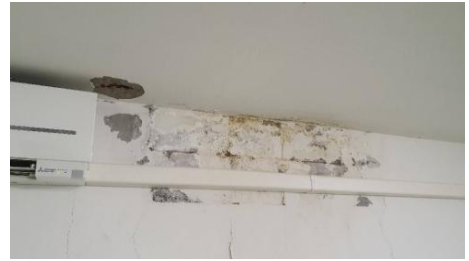
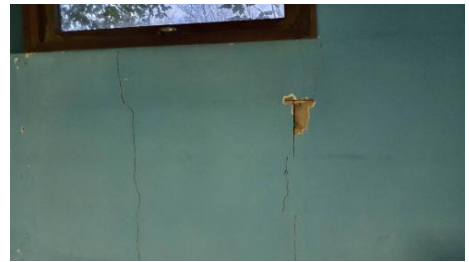
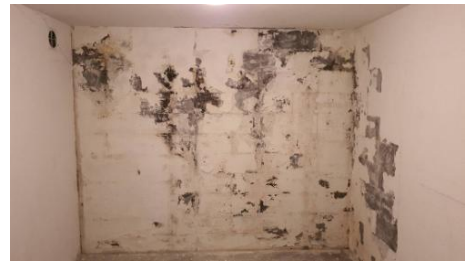
Källarens utvändiga fuktskydd är från byggnationen och en något unken/mikrobiell lukt känns i källaren.

Färgsläpp, förhöjda fuktindikeringar, sprickor och fuktgenomslag noteras på väggarna samt lokalt i betongplattan och i betongvalvet.

Då det finns brister/skador i väggarna, betongplattan och betongvalvet rekommenderas att en fackman kontaktas för kontroll och åtgärder.

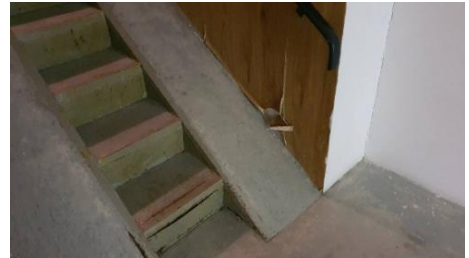
Tapeter finns på väggarna i trappan och tapeten har släppts i nederkant.

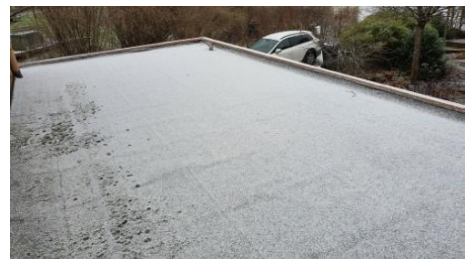
Garageportens tröskeljärn är rotskadat.  
Färgsläpp finns från takutsprånget.

Stupröret är bristfälligt anslutet till markledning.

Snö och is fanns på taket vid besiktningen.

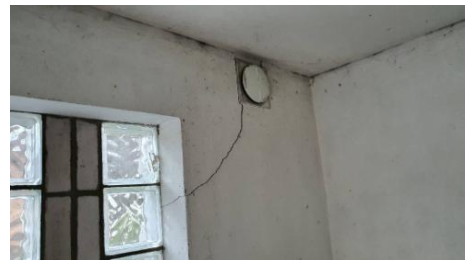
Sprickor finns i väggarna.
