Besiktningssprotokoll

Fastighetsbeteckning: Tynnered 43:24	
Fastighetsägare: Karl Göte Lennart Andersson	
Fastighetsadress: Påskrisgatan 8	
Postnummer: 426 77	Ort: Västra Frölunda

Besiktningdatum: 2021-02-25	Protokollnummer: 66067290
Temperatur: 6°C	Väderlek: Halvklart
Tekniker: Fredrik Svensson	
E-post:	
Kontor: Göteborg	
Övriga närvarande: Dödsbodelägare (dotter till fastighetsägare). Ulrika Bernhardsson, fastighetsmäklare

Byggnadsbeskrivning Påskrisgatan 8

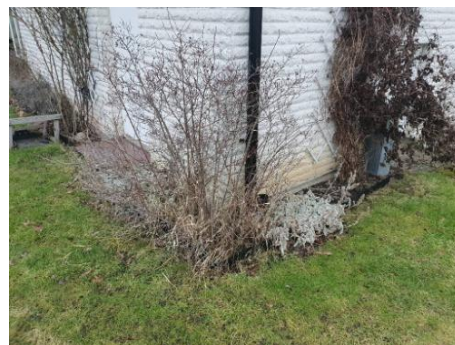
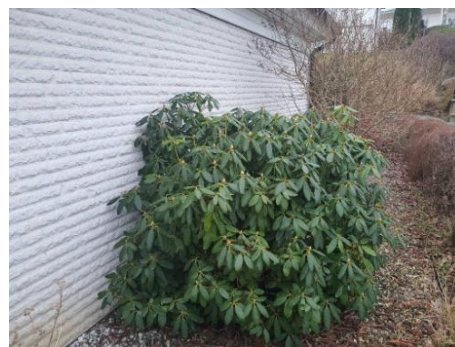
Växter finns i anslutning till byggnaden.

När det finns rabatter och växter nära byggnaden finns risk att fukt stannar kvar i väggarna. Detta kan i sin tur orsaka invändiga fuktskador. Växternas rötter kan också skada grundmuren och sätta dräneringsledningen ur funktion

Området närmast huset rekommenderas att vara fritt från växtlighet.

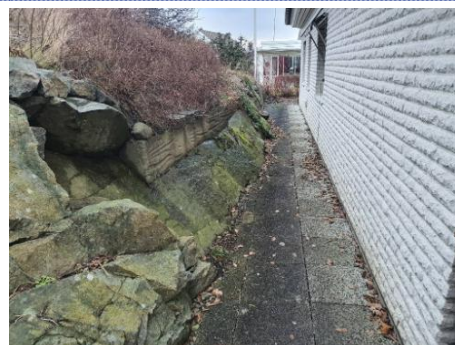
Marken lutar lokalt mot huset.

Detta innebär en ökad fuktbelastning mot grunden vilket i sin tur kan orsaka fuktskador i huset.

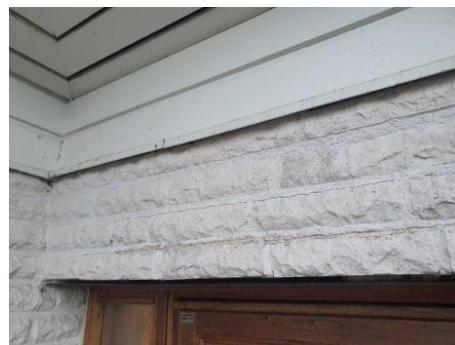
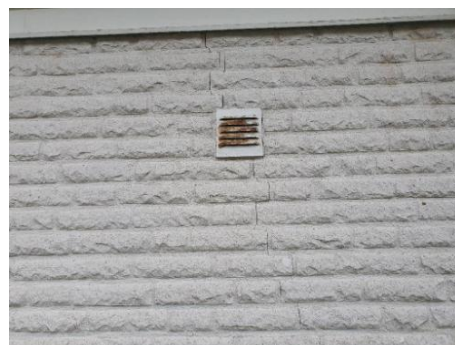
Sprickor finns i lokalt i sandstensfasaden.

Dessa bedöms inte ha lett till bakomliggande skador.

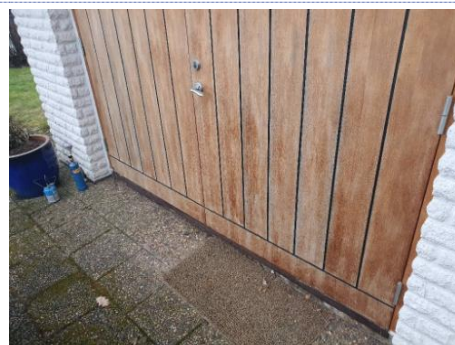
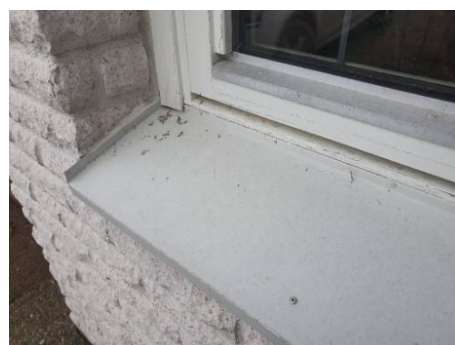
Garageport och vissa fönster har lokalt färgsläpp och torrsprickor.

Träkonstruktioner där målningsbehov finns riskerar att få fuktskador på grund av sämre vattenavvisande förmåga.

För att öka livslängden på dörr rekommenderas målning och underhåll.

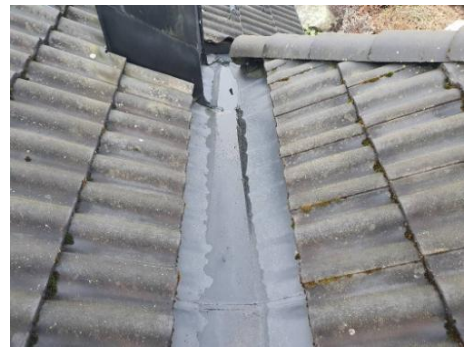
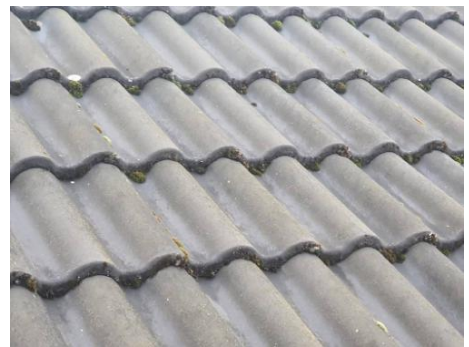
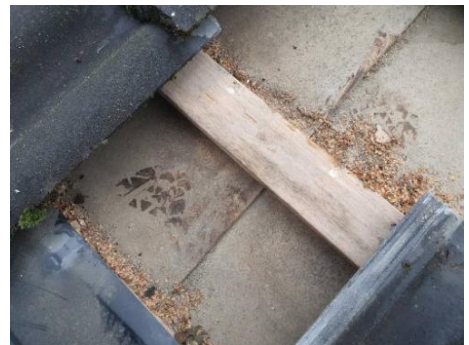
Vatten står lokalt i lågpunkt vid avrinningsränna.
Risk finns för läckage i tvärgående skarvar.

Mindre mosspåväxt noterades på betongpannorna. Det rekommenderas att mossan avlägsnas.

Skräp förekommer under betongpannorna. När skräp förekommer under betongpannorna finns en ökad risk för fuktskador i underlagsskivorna.

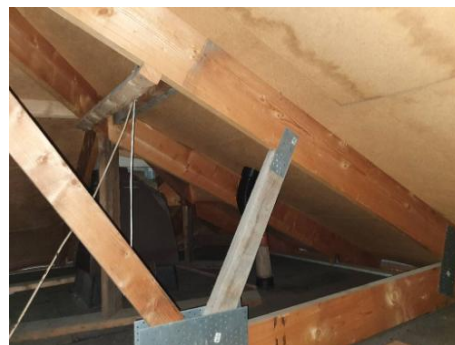
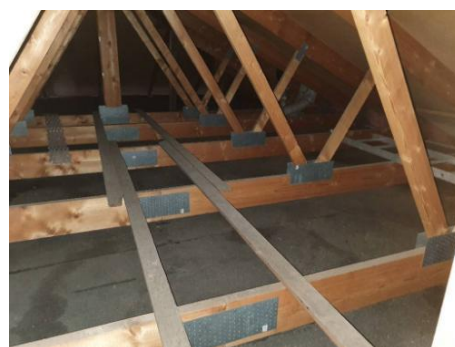
Underlagstaket består av träfiberskivor.

Eftersom underlagstaket består av träfiberskivor utan yttre täckning av papp under takbeklådningen, finns risk vid ogynnsam väderlek att regnvatten/snö tränger in i skivskarvar med läckage på vindsutrymmet som följd. Detta har inträffat lokalt.

Risk för skador i vindsbjälklaget bedöms som liten då det äldre papptaket är golv på nuvarande vind.
