Besiktningssprotokoll

Fastighetsbeteckning: Lågarö 10:32	
Fastighetsägare: Catharina Madeleine Törnemo Fecko	
Fastighetsadress: Lågarö Bryggväg 57	
Postnummer: 761 94	Ort: Norrtälje

Besiktningdatum: 2021-02-24	Protokollnummer: 66088109
Temperatur: 9°C	Väderlek: Mulet
Tekniker: Jouni Kekkonen	
E-post: Jouni.Kekkonen@anticimex.se	
Kontor: Uppsala	
Övriga närvarande: Jan Fecko

Byggnadsbeskrivning Lågarö Bryggväg 57

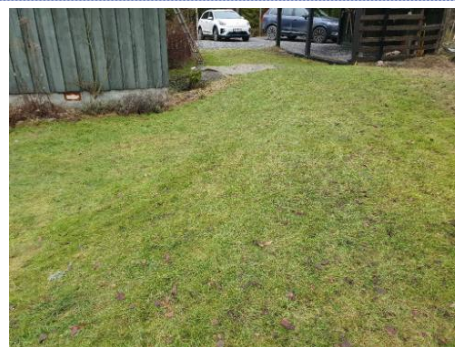
Utvändigt / Markförhållanden

Marken lutar lokalt mot huset.

Detta innebär en ökad fuktbelastning mot grunden vilket i sin tur kan orsaka fuktskador i huset.

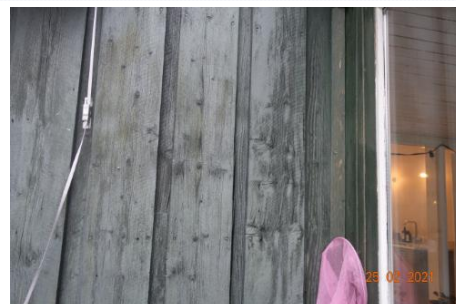
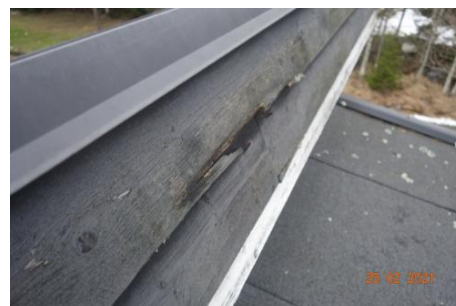
Utvändigt / Fasad

Fasadpanelen och övrig träkonstruktion är i behov av målning/underhåll. Rötskador noteras på sargen mellan yttertaken

Fasadbeklädnad och träkonstruktioner där målningsbehov finns riskerar att få fukt- och rötskador på grund av sämre vattenavvisande förmåga.

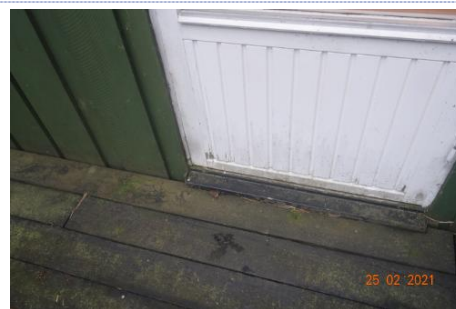
Utvändigt / Dörrar

Dörr är i behov av målning/underhåll.

Dörrar där målningsbehov finns riskerar att få fukt- och rötskador på grund av sämre vattenavvisande förmåga.

För att öka livslängden på dörr rekommenderas målning och underhåll.

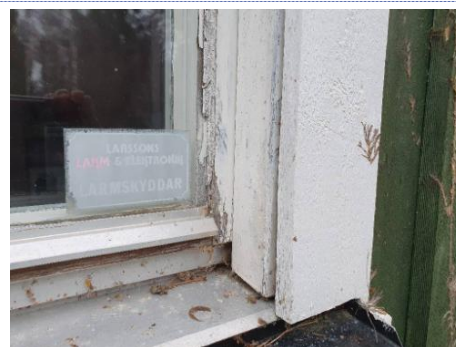
Utvändigt / Fönster

Fönster är i behov av målning/underhåll.

Fönsterbågar och fönsterkarmar där målningsbehov finns riskerar att få fukt- och rötskador på grund av sämre vattenavvisande förmåga.

För att öka livslängden på fönster rekommenderas målning och underhåll.

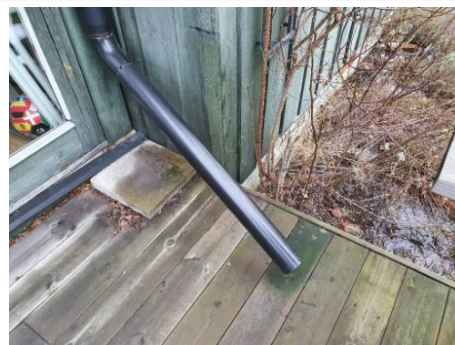
Utvändigt / Hängrännor / Stuprör

Stuprör är inte anslutet till markledning.

Stuprör som inte är anslutet till markledning kan medföra en ökad fuktbelastning på grundmur/sockel som i sin tur kan leda till fuktrelaterade skador.

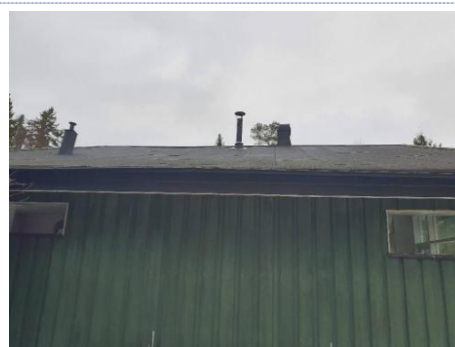
Utvändigt / Tak

Tak är ojämnt och buktigt.

Vi rekommenderar en fördjupad undersökning för att bedöma orsak och omfattning.

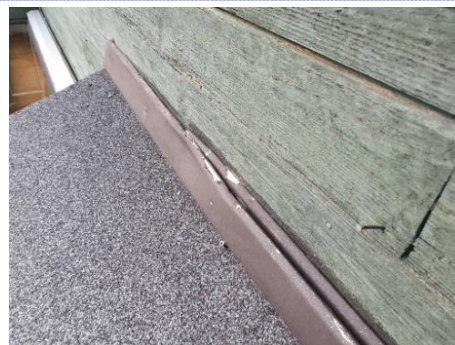
Plåtdetaljer är inte rätt monterade.

Detta kan leda till fuktskador i bakomliggande konstruktioner.

Kontakta en plåtslagare för kontroll och åtgärd.

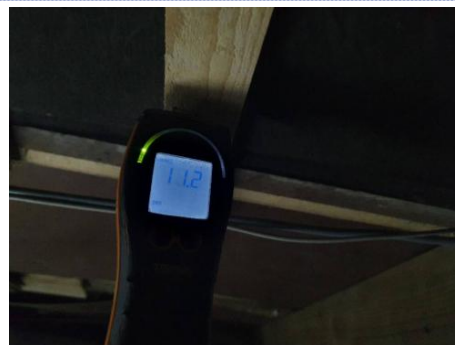
Utvändigt / Krypgrund

Krypgrund med installerad avfuktare.

Vid kontroll av konstruktionen i kryppgrund uppmättes fuktvärden under kritisk fuktnivå för mikrobiell tillväxt och normal lukt upplevdes. Övrigt noterades bland annat trossbotten skivor av asfboard, boardskiva, mineralull och träbjälklag. Enstaka skivor har släppt.

Fuktkvoten uppmättes till 11-12 %.

Risk för mikrobiell tillväxt föreligger om den relativa fuktigheten (RF) i den omgivande luften är över 75 % vilket i furuvirke motsvarar en fuktkvot (FK) på 17 %

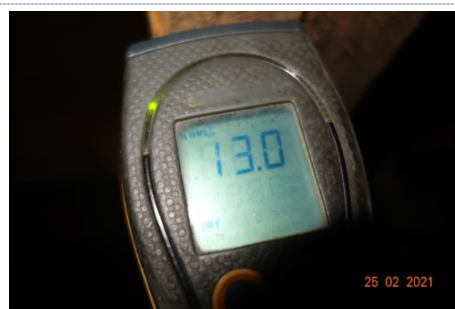
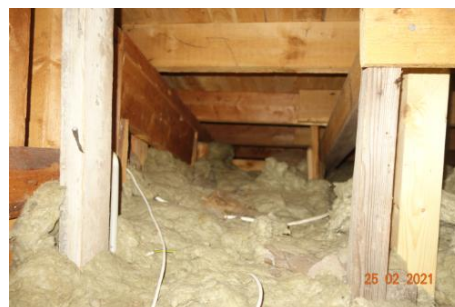
Utvändigt / Vind

Vindsutrymmet saknar landgångar, via luckan uppmättes fuktvärden under kritisk fuktnivå, fuktkvoten uppmättes till 13%

Risk för mikrobiell tillväxt föreligger om den relativa fuktigheten (RF) i den omgivande luften är över 75 % vilket i furuvirke motsvarar en fuktkvot (FK) på 17 %

Vindsutrymmet kunde inte besiktas eftersom landgångar saknas.

Vi rekommenderar en kompletterande besiktning när landgång monterats .

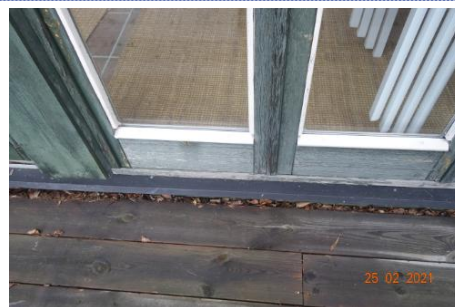
Utvändigt / Uterum

Dörrar är i behov av målning/underhåll. En dörr har trasigt glas.

Dörrar där målningsbehov finns riskerar att få fukt- och rötskador på grund av sämre vattenavvisande förmåga.

För att öka livslängden på dörr rekommenderas målning och underhåll.

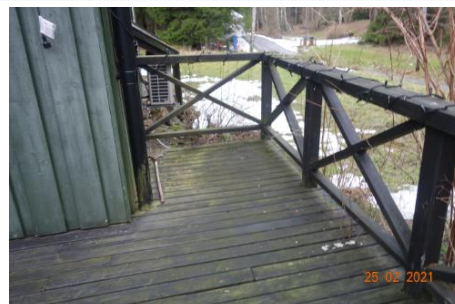
Utvändigt / Altan

Algpåväxt noteras på altan vid entren.

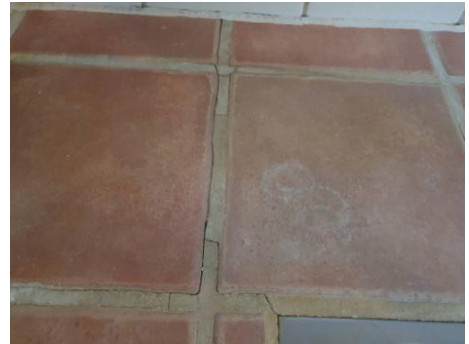
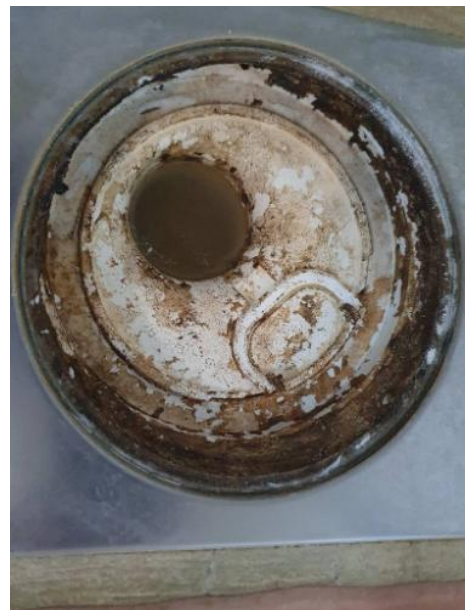
Entréplan / Dusch/bastu

Klinker har släppt från underlaget ("Bom"). Övrigt noterades bland annat klämring saknas i golvbrunnen.

Felet som uppstått är att vidhäftningen mellan klinker och underlag har upphört. Sk "bom/ bomljud". Detta kan i sin tur medföra att tätskiktet bakom är bristfälligt vilket kan leda till fuktskador i bakomvarande konstruktioner.

Vi rekommenderar en fördjupad undersökning för att bedöma orsak och omfattning.

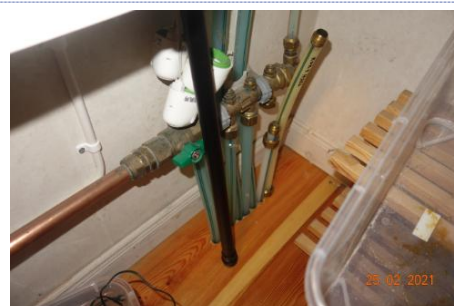
Entréplan / Förråd

Kopplingar på trycksatta system i utrymme utan vattentät botten

Kopplingar på trycksatta system som inte är i utrymmen med fuktskydd är en risk ur vattenskadesynpunkt. Risk finns att smygläckage inte upptäcks och orsakar skador i omkringliggande konstruktioner.

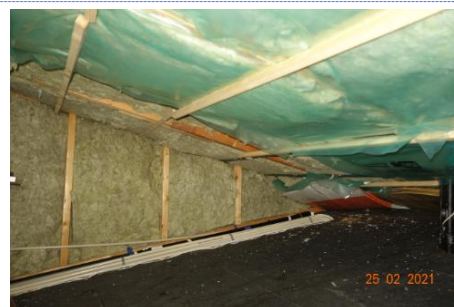
Entréplan / Loft och förråd

Ena förrådet ej färdigställt med ytskickt
