# Besiktningsprotokoll

| Fastighetsadress:<br>Torparegatan 10 | |

| Besiktningsdatum:<br>2021-03-29 | Protokollnummer:<br>66135370 |

### Byggnadsbeskrivning Torparegatan 10

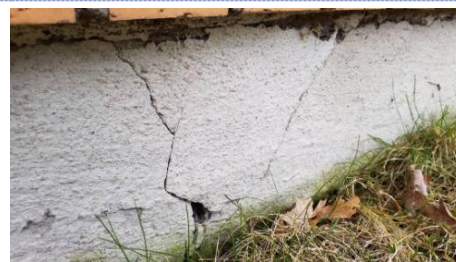
Sprickor finns i sockel.

Dessa bedöms inte ha lett till bakomliggande skador.

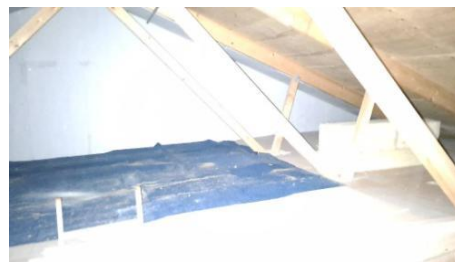
Underlagstaket består av plywoodskivor.

Eftersom underlagstaket består av plywoodskivor utan yttre täckning av papp under takbeklädnaden, finns risk vid ogynnsam väderlek att regnvatten/snö tränger in i skivskarvar med läckage på vindsutrymmet som följd. Med tiden kan även plywoodskivorna drabbas av fuktskador.

Vid kontroll av konstruktion uppmättes fuktvärden under gränsvärden för mikrobiell tillväxt.

I takstolar uppmättes fuktkvot 12%.  
Risk för mikrobiell tillväxt föreligger vid 17%.

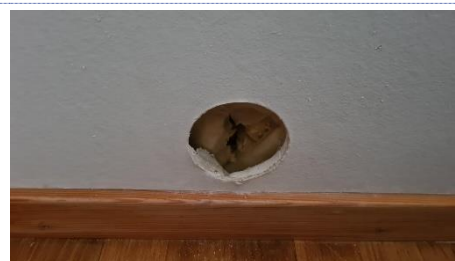
Vid kontroll av konstruktion uppmättes fuktvärden under gränsvärden för mikrobiell tillväxt.

I vardagsrum togs ett 70mm hål upp i yttervägg gavel.

I träregel uppmättes fuktkvot 9,9%.  
Risk för mikrobiell tillväxt föreligger vid 17%.

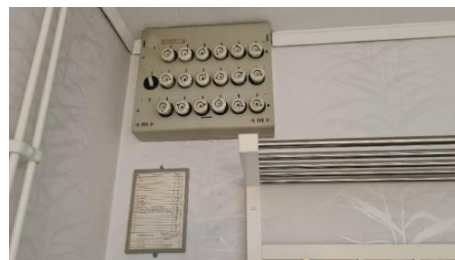
Jordfelsbrytare finns ej installerad vid elcentralen.

Det finns inget krav att hus byggda före år 2000 ska ha jordfelsbrytare. Jordfelsbrytaren minskar dock risken för personskador och brand orsakade av elanläggningen.

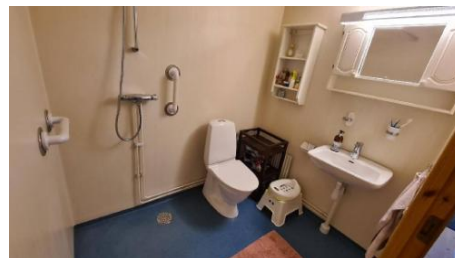
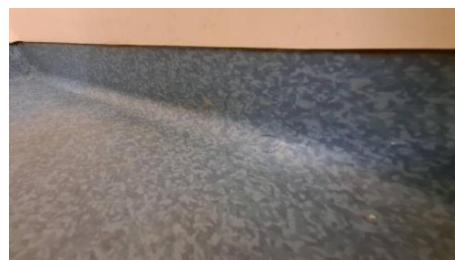
Utrymme från byggår.

Klämring i golvbrunn är något lös.  
Skada finns i ytskikt i duschzon.

Våtutrymmet har äldre yt-/tätskikt.

Utrymmet är äldre och har passerat tiden för sin tekniska livslängd.

Renovering av utrymmet rekommenderas. Kontakta en behörig våtrumsentreprenör för en renovering. I samband med renoveringen bör omkringliggande konstruktioner kontrolleras för att upptäcka eventuella följdskador.

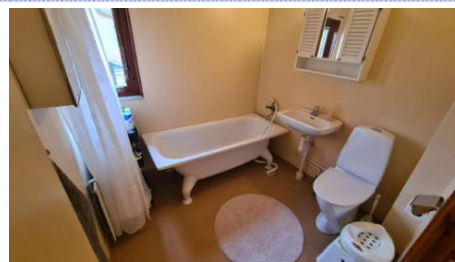
Utrymme från byggår.

Rör genomföring i golv förekommer.

Våutrymmet har äldre yt-/tätskikt.

Utrymmet är äldre och har passerat tiden för sin tekniska livslängd.

Fönstrets placering utgör en risk för fuktskador i fönster och väggkonstruktionen.

Renovering av utrymmet rekommenderas. Kontakta en behörig våtrumsentreprenör för en renovering. I samband med renoveringen bör omkringliggande konstruktioner kontrolleras för att upptäcka eventuella följdskador.
