# Besiktningsprotokoll

| Fastighetsadress:<br>Norrbyvretsvägen 17 | |

| Besiktningsdatum:<br>2021-08-25 | Protokollnummer:<br>66440138 |

### Byggnadsbeskrivning Norrbyvretsvägen 17

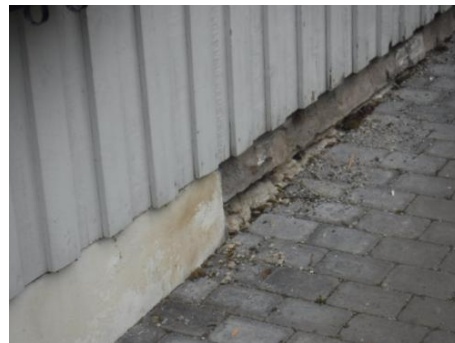
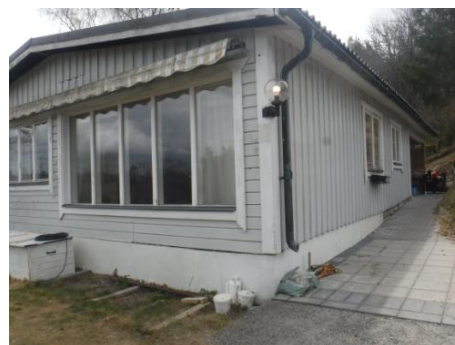
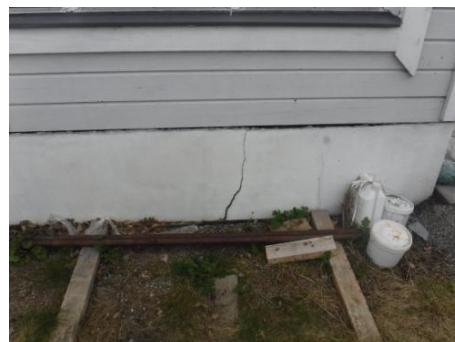
Fuktuppsug / putsläpp/ sprickor finns på sockeln.  
Sockel på gavel mot väg är puts lös.

Vi rekommenderar en fördjupad undersökning för att bedöma orsak och omfattning samt om det finns skador i omringliggande konstruktioner.

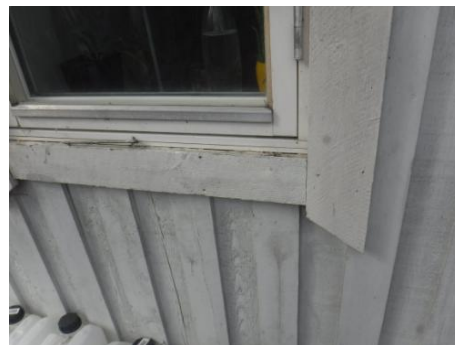
Fönsterbleck saknas på fönster.

Avsaknad av fönsterbleck medför en ökad risk för att vatten kan rinna in och orsaka fuktrelaterade skador i omkringliggande konstruktioner.

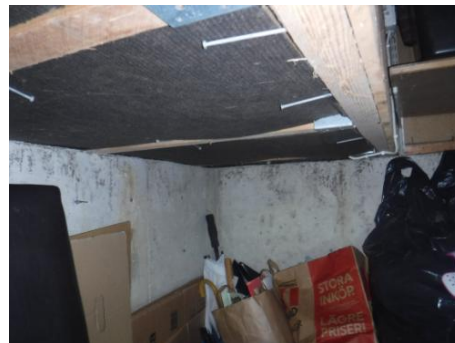
Vid kontroll av konstruktionen i krypgrund uppmättes fuktvärden under kritisk fuktnivå för mikrobiell tillväxt och normal lukt upplevdes.

Golvbjälklaget ovan den uteluftsventilerade krypgrunden riskerar att drabbas av fuktskador på grund av naturlig fuktpåverkan. Detta kan i sin tur leda till mikrobiella skador (angrepp av mikroorganismer) som kan leda till att mikrobiell lukt sprids till boendemiljön. Fuktkvoten uppmättes till 13 %.
