# Besiktningsprotokoll

| Norrbyvretsvägen 17 | |

| 2025-06-12 | 69073285 |

# Varudeklarerat Säljare

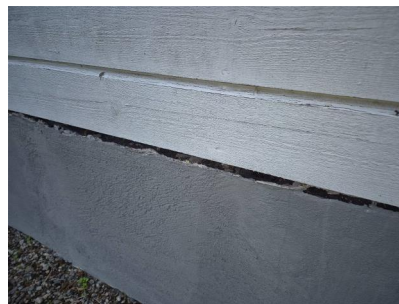
-Otätheter förekommer mellan fasad och sockel.

Detta kan innebära en ökad risk att vatten tar sig in i väggkonstruktionen med fuktrelaterade skador som följd.

Kontakta fackman för kontroll och åtgärd.

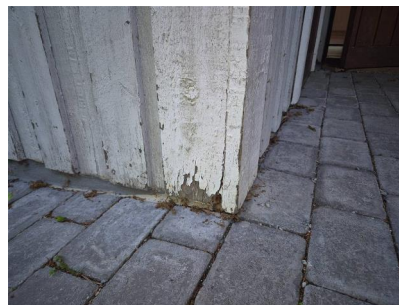
- Fasad och knutbrädor är i behov av målning/underhåll, mindre rötskador förekommer.
- Avståndet mellan delar av fasadbeklädnaden och marken är inte tillräckligt.

Eftersom fasadbeklädnaden avslutas för nära mark finns risk för att fukt från marken sugas upp i fasadpanelens nederkant. Detta kan orsaka fuktrelaterade skador i fasadbeklädnaden och bakomliggande konstruktioner.

För att förlänga livslängden på fasaden rekommenderas målning/underhåll, i samband med detta bör rötskadade delar bytas ut.

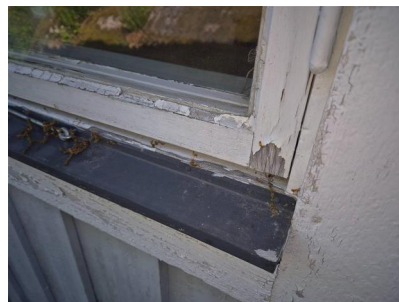
- Isolerglas är äldre.
- Lösa otäta fönsterbleck förekommer, vissa fönster saknar fönsterbleck och överbleck. Bakfall förekommer på vissa fönsterbleck.
- Fönster är i behov av målning/underhåll.

Befintliga isolerglasfönster är äldre vilket betyder att tätningen mellan fönsterrutorna kan vara sämre. Detta kan leda till att missfärgning/imma kan uppstå mellan glasrutorna.

Otätheter vid och avsaknad av fönster-och-överbleck samt bakfall på fönsterbleck innebär en ökad risk att vatten tar sig in i väggkonstruktionen med fuktrelaterade skador som följd.

Målning/underhåll av fönster rekommenderas.

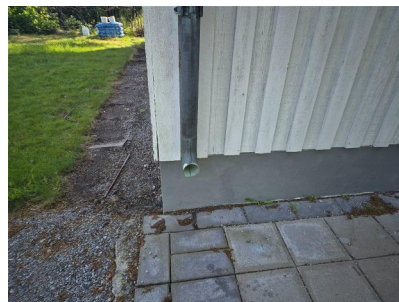
- Stuprör avslutas nära husliv.

Stuprör som avslutas intill husliv (ovan mark) kan medföra en ökad fuktbelastning på grundmur/sockel med fuktrelaterade skador som följd.

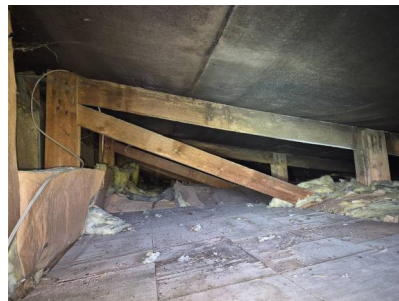
- Vinden är ej besiktningsbar pga liten lucka, låg höjd och avsaknad av landgångar.

En kompletterande besiktning rekommenderas när/om vinden görs framkomlig och fullt besiktningsbar.

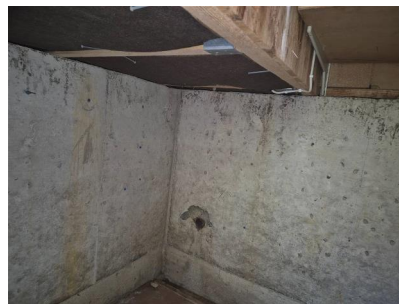
- Råkällardelen är att betrakta som en krypgrund.

Vid kontroll av konstruktion uppmättes fuktvärden över kritisk fuktnivå. Fuktkvoten uppmättes till 17%Fk i trossbotten/bjälklag. Det finns risk för mikrobiell tillväxt om den relativa fuktigheten (RF) i den omgivande luften är över 75 %. I furuvirke motsvarar det en fuktkvot (FK) på 17%.

Uteluftsventilerade krypgrunder med bjälklag av organiskt material har ofta fuktskador på grund av naturlig fuktpåverkan. Detta kan resultera i mikrobiella skador.

För att undvika detta så måste utrymmets klimat bli torrare. Läs Anticimex faktablad om uteluftsventilerade krypgrunder för tips och råd.

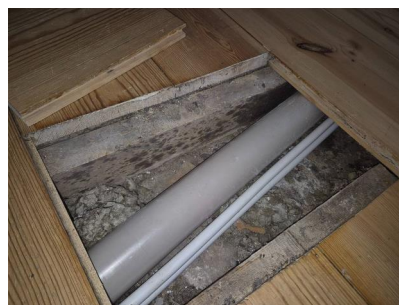
-Uppreglad golvkonstruktion ovan betongplatta på mark utan underliggande isolering förekommer på entréplanet. Vid kontroll av konstruktion uppmättes fuktvärden över kritisk nivå för mikrobiell tillväxt. Se vidare under Entréplan/Hall/Passage där kontrollen utfördes.

Denna konstruktion får ofta skador på grund av naturlig fuktvandring.

-Vid kontroll av konstruktion noteras att golvläggningen består av en betongplatta på mark utan underliggande isolering med en uppreglad golvkonstruktion dikt an mot betongen. Fuktkvoten uppmättes till 18%Fk i golvregel. Det finns risk för mikrobiell tillväxt om den relativa fuktigheten (RF) i den omgivande luften är över 75 %. I furuvirke motsvarar det en fuktkvot (FK) på 17 %.

En fördjupad undersökning rekommenderas för att bedöma orsak och omfattning. Det är viktigt att tänka på att denna rekommendation om fördjupad undersökning gäller alla utrymmen där denna golvkonstruktion förekommer.

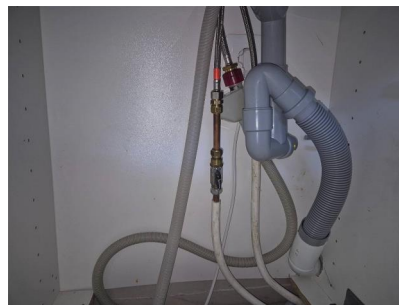
- Fuktskydd saknas i diskbänksskåp.
- Fuktskydd saknas under kyl/frys.
- Diskmaskinens avloppsslang saknar upphängningsbygel.

Ovanstående noteringar kan innebära en ökad risk för fuktrelaterade skador i omkringliggande konstruktioner.

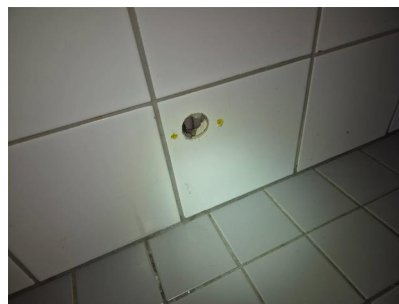
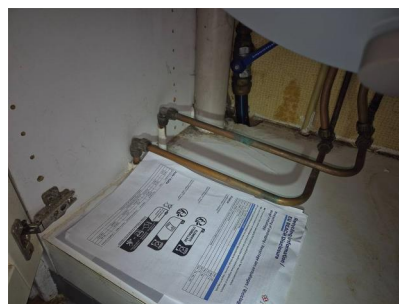
- Våutrymmet har äldre yt-/tätskikt.
- Golvbrunnens tätskikt är felaktigt monterat, sticker fram under klämring.
- Fönster olämpligt placerat i plats för dusch.
- Otäthet/hål finns i vägg efter troligtvis tidigare vägguttag.
- Rör genomföringar bedöms finnas i golv under skåp för varmvattenberedare.

Ovanstående noteringar innebär en ökad risk för fuktrelaterade skador i omkringliggande konstruktioner.

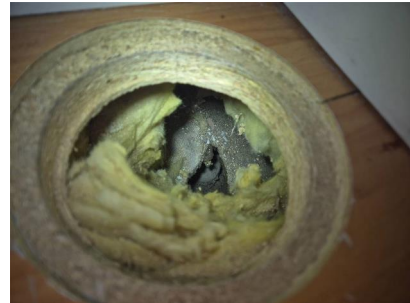
Från tidigare inspektionshål i golv i Sovrum 2 uppmättes förhöjda fuktvärden i bjälklag, fuktkvoten uppmättes till 17%Fk i bjälklag. Det finns risk för mikrobiell tillväxt om den relativa fuktigheten (RF) i den omgivande luften är över 75 %. I furuvirke motsvarar det en fuktkvot (FK) på 17 %.

-Via äldre provhål i golv ovan den ej besiktningsbara kryppgrunden uppmättes förhöjda fuktvärden i bjälklag ovan kryppgrund.

En fördjupad undersökning rekommenderas för att bedöma orsak och omfattning till den noterade fuktproblematiken.

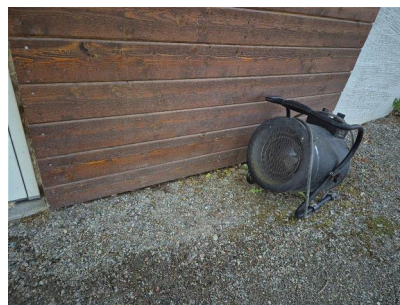
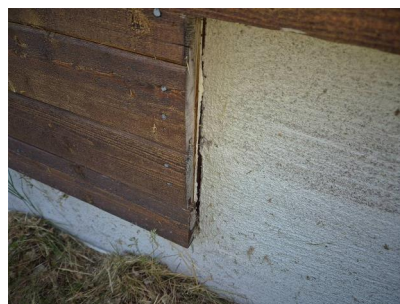
- Avståndet mellan delar av fasadbeklädnaden och marken är inte tillräckligt.
- Glipor/otätheter förekommer i fasad.

Eftersom fasadbeklädnaden avslutas för nära mark finns risk för att fukt från marken sugas upp i fasadpanelens nederkant. Detta kan orsaka fuktrelaterade skador i fasadbeklädnaden och bakomliggande konstruktioner.

Glipor/otätheter kan innebära en ökad risk att vatten tar sig in i väggkonstruktionen med fuktrelaterade skador som följd.

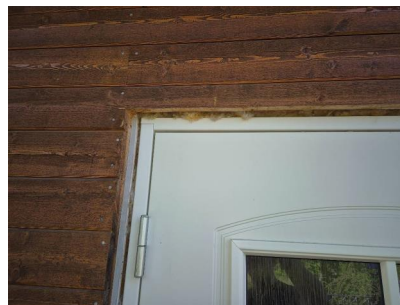
- Otätheter runt entrédörr.
- Dörrar saknar överbleck.

Otätheter runt dörrar samt avsaknad av överbleck kan innebära en ökad risk att vatten tar sig in i väggkonstruktionen med fuktnrelaterade skador som följd.

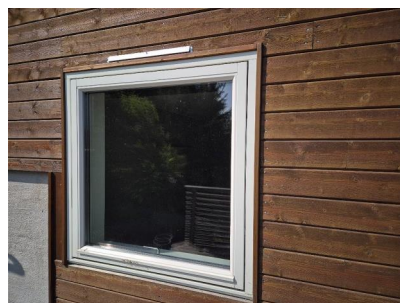
- Fönster saknar överbleck och fönsterbleck.

Avsaknad av överbleck och fönsterbleck kan innebära en ökad risk att vatten tar sig in i väggkonstruktionen med fuktnrelaterade skador som följd.

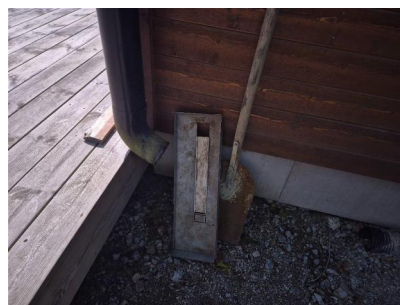
- Stuprör avslutas nära husliv.

Stuprör som avslutas intill husliv (ovan mark) kan medföra en ökad fuktnbelastning på grundmur/sockel med fuktnrelaterade skador som följd.

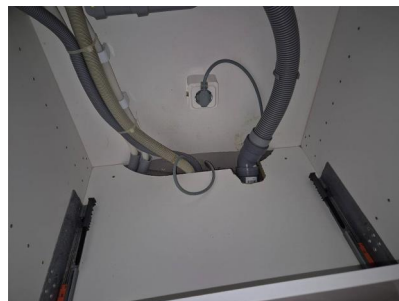
- Fuktskydd saknas i diskbänksskåp.
- Fuktskydd saknas under diskmaskin
- Fuktskydd saknas under kyl/frys.

Utan fuktskydd är det svårt att upptäcka läckage från rörledningar och vitvaror. Vatten kan då tränga in i omkringliggande konstruktioner och orsaka fuktskador.

För att upptäcka eventuella läckage, installera fuktskydd.

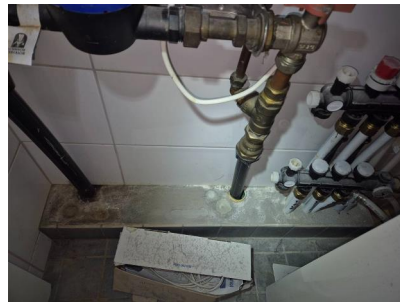
Ovanstående noteringar kan innebära att tätskiktet kunnat anslutas på ett korrekt sätt vilket kan innebära en ökad risk för fuktrelaterade skador i omkringliggande konstruktioner.
