# Utredningsprotokoll

## Anticimex Utredningsuppdrag

| Fastighetsadress:<br>Sommarvägen 9 | |

| Besiktningsdatum:<br>2021-12-09 | Protokollnummer:<br>66637217 |

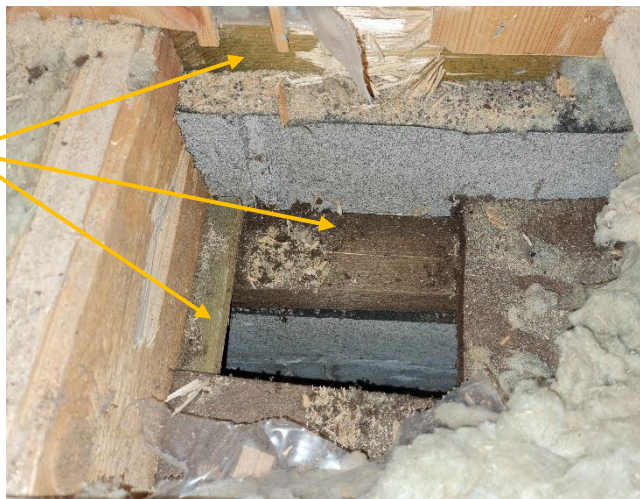
#### P.1

Ett provhål tas upp i bjälklagskonstruktionen för kontroll av konstruktion, fuktmätning samt insamling av materialprover för senare luktanalys.

Ytterväggssyll, bärlina samt blindbottenläkt är färgade av rötskyddsmedel.

Fuktkvot (FK) uppmättes till 14,4 % vilket ligger under kritisk nivå för mikrobiell påväxt.

När provhålet tas upp upplevs en avvikande kemisk lukt från provhålet.

| Nr. | Material | Kommentar |
|---|---|---|
| P.1 | Ytterväggssyll. | Avvikande kemisk lukt / Klorfenol. Bedöms vara luktkälla. |
| P.1 | Bärlina. | Avvikande kemisk lukt / Klorfenol. Bedöms vara luktkälla. |
| P.1 | Bjälklagsregel. | Avvikande kemisk lukt / Klorfenol. Bedöms vara luktkälla. |
| P.1 | Blindbottenläkt. | Avvikande kemisk lukt / Klorfenol. Bedöms vara luktkälla. |
| P.1 | Bjälklagsisolering/stenull. | Avvikande kemisk lukt / Klorfenol. Bedöms vara luktsmittat. |

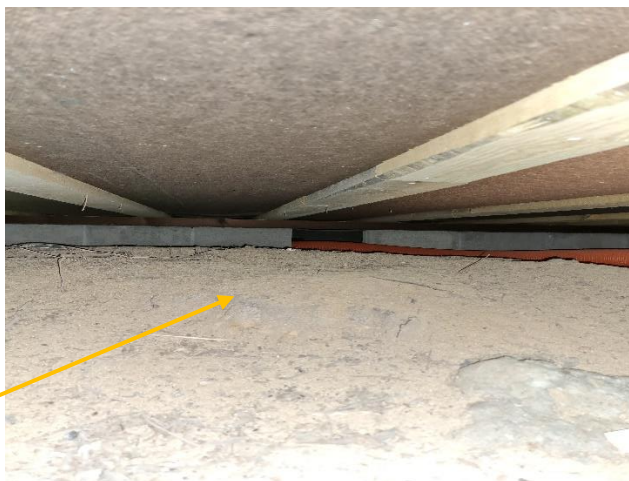
### P.1

Genom upptaget provhål fotograferas krypgrundskonstruktion med mobilkamera och där kan det konstateras att grunden är för låg för att tillträda.

Fuktkvot (FK) uppmättes till 15 % i blindbotten vilket ligger under kritisk nivå för mikrobiell påväxt.

När provhålet tas upp upplevs en avvikande kemisk lukt från provhålet.

Det ligger en bärlina vid mitten av huset som lastar av bjälklag/bärande vägg. Bärnlinan liksom den vid ytterväggen är brunfärgad. Blindbottenläkten i hela grunden är också den grönfärgad.
