# Besiktningsprotokoll

| Kärra 69:105 | |
| Södra Ligården 23 | |

| 2022-11-04 | 67260763 |

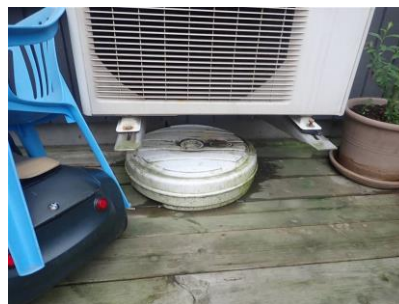
Kondensvatten från luftvärmepumpens utedel leds inte bort från husgrunden.

Detta medför ökad risk för att vatten tränger in i anslutande konstruktioner, vilket i sin tur kan leda till fuktrelaterade skador. Observera att besiktning av byggnadens värmesystem eller värmepumpen inte har ingått i uppdraget.

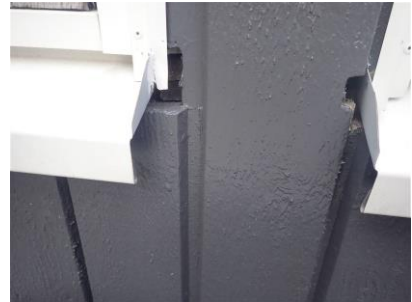
Fönsterbleck är lokalt otäta vid infästningar.

Eftersom fönsterblecken är otäta finns risk att vatten rinner in i väggen vilket i sin tur kan leda till fuktskador i väggkonstruktionen.

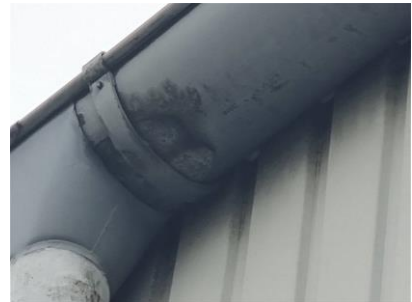
Dagvattenledningar är äldre, mindre läckagepunkter påvisades.

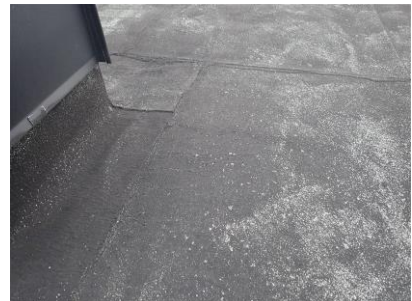
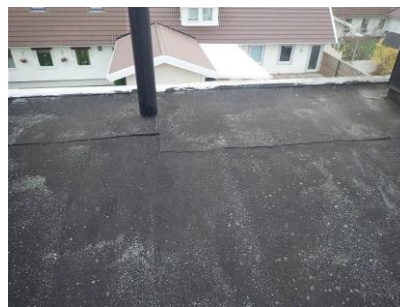
Takpappen är äldre, mindre krackeleringar noterades.

Tätskiktet på ett platt/låglutande tak har enligt vår bedömning en begränsad livslängd. Eftersom takpappen är äldre har det ett minskat motstånd mot vattengenomträngning. Detta i sin tur kan leda till att takkonstruktionen drabbas av fuktskador.

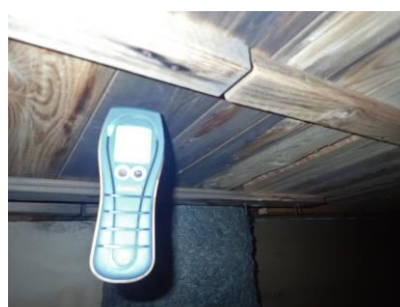
Underlagstaket har äldre fuktfläckar, fuktmätning utfördes med låga uppmätta fuktkvotsvärden (ca 11%)

Noterade fuktfläckar bedöms ha uppstått innan den senaste takomläggningen.

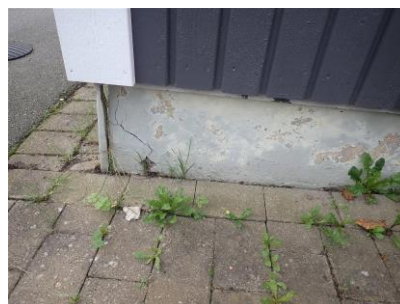
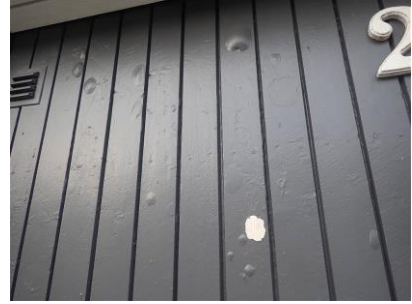
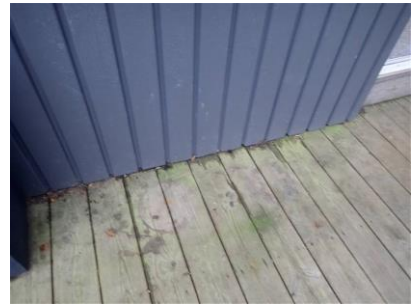
Sprickor finns i sockel samt att viss förekomst av blåsor finns i färg på fasadpanel som delvis även avslutas nära altantrall.

Detta kan leda till fukt- och frysskador i konstruktionen.

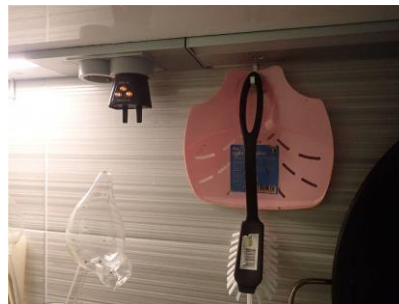
Funktionskontroll av jordade eluttag.

Vid stickprovskontroll av jordade eluttag noterades felkoppling.

Kontakta en elektriker för kontroll och åtgärd.

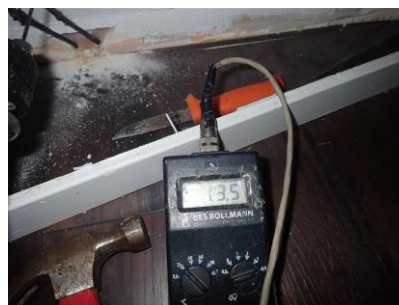
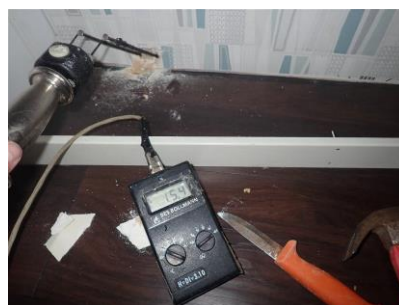
Vid kontroll av konstruktion uppmättes fuktvärden under kritisk nivå för mikrobiell tillväxt och normal lukt upplevdes.

Grundläggningen består av en betongplatta på mark utan underliggande isolering och med ett flytande golv av trä mot betongplattan. Risk för mikrobiell tillväxt föreligger om den relativa fuktigheten (RF) i den omgivande luften är över 75 % vilket i furuvirke motsvarar en fuktkvot (FK) på 17 %.

Fuktkvoten uppmättes via provhål i väggar till 13,5-15,4%.

Flytande golvkonstruktion och eventuella väggssyllar riskerar att drabbas av fuktskador på grund av naturlig fuktpåverkan om fuktskyddet är bristfälligt utfört alternativt saknas. Fuktvandring kan ske från marken genom betongen till organiskt material genom så kallad kapillärsugning och diffusion, vilket kan leda till skador med lukt av mikrobiell karaktär. Om väggssyllarna är tryckimpregnerade kan även en kemisk lukt förekomma.
