Besiktningssprotokoll

Fastighetsbeteckning: Lilla Åsa 3:25	
Fastighetsägare: Tatiana Ivanova	
Fastighetsadress: Knipphammargatan 9	
Postnummer: 562 32	Ort: Norrahammar

Besiktningdatum: 2022-10-25	Protokollnummer: 67243946
Temperatur: 11 °C	Väderlek: Mulet
Tekniker: Morgan Ekström	
E-post: Morgan.Ekstrom@anticimex.se	
Kontor: Jönköping	
Närvarande: Säljaren

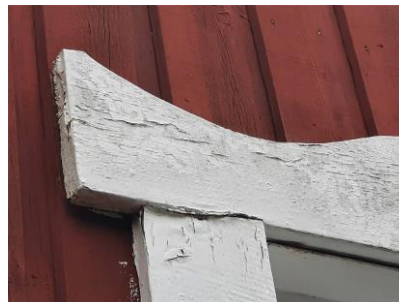
Överbleck saknas ovan fönster.

Avsaknad av bleck ovanför fönster medför en ökad risk för att vatten kan rinna in och orsaka fuktrelaterade skador i omkringliggande konstruktioner.

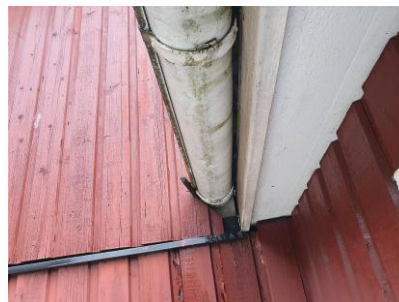
Hängrännor är rostiga och läcker.

Rostskadade hängrännor leder ofta till läckage, vilket i sin tur innebär risk för fuktskador på fasad, sockel och i bakomliggande konstruktioner. Se notering i uterum.

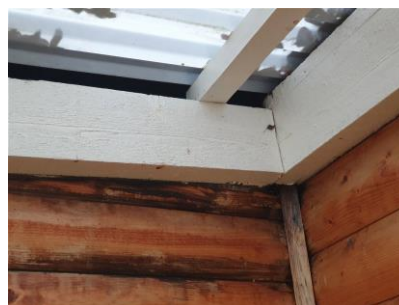
Fukt i hörnet längst in vid vägg.

Se notering gällande hängrännor och tak.

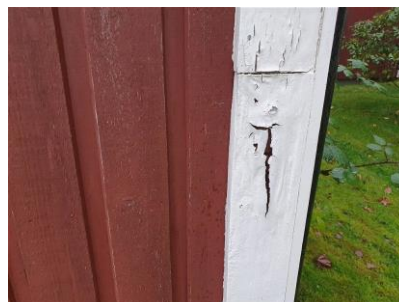
Enstaka panelbrädor har mindre rötskador. Fasadpanelen är i behov av målning/underhåll.

Fasadbeklädnad och träkonstruktioner där målningsbehov finns riskerar att få fukt- och rötskador på grund av sämre vattenavvisande förmåga. För att öka livslängden på fasadbeklädnaden rekommenderas målning och underhåll. I samband med ommålning rekommenderas att de rötskadade panelbrädorna byts ut.
