# Besiktningsprotokoll

| Strömsnäs 4:7 | |
| Linslagarevägen 1 | |

| 2023-11-17 | 67974520 |

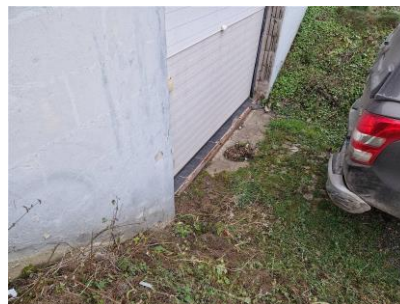
Marken lutar mot huset vid garagedörr. Rekommenderas att hålla brunnen ren.

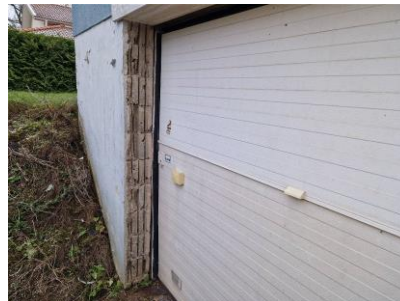
Sockel rekommenderas att tätas vid garageport. Smyg bör monteras, risk finns annars att fukt tränger in i konstruktionen.

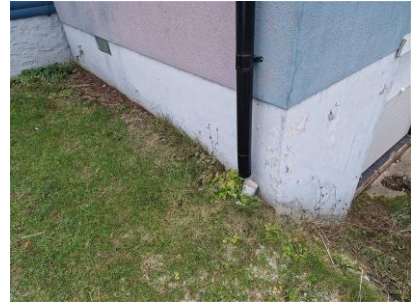
Mindre sprickor och färgsläpp förekommer i sockel.

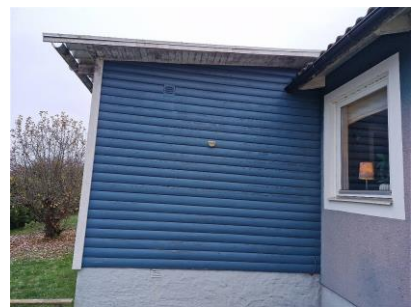
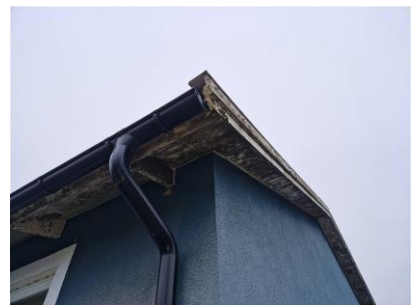
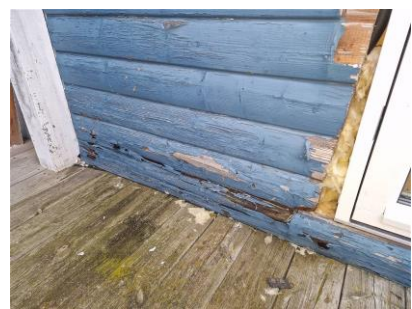
Fasadpanelen på tillbyggnad är i behov av målning/underhåll.

Detsamma gäller samtliga vindskivor samt takutsprång runt huset.

Fasadbeklädnad och träkonstruktioner där målningsbehov finns riskerar att få fukt- och rötskador på grund av sämre vattenavvisande förmåga. För att öka livslängden på fasadbeklädnaden rekommenderas målning och underhåll.

Rötskador i panelen förekommer på baksidan vid altan. Skadade panelbrädor rekommenderas att bytas ut.

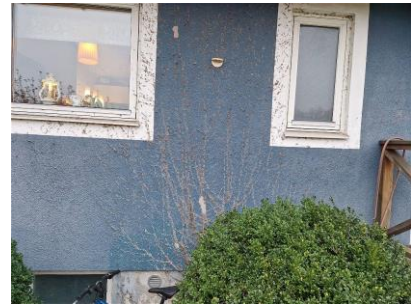
Mindre färgsläpp på putsad fasad där klätterväxt har suttit.

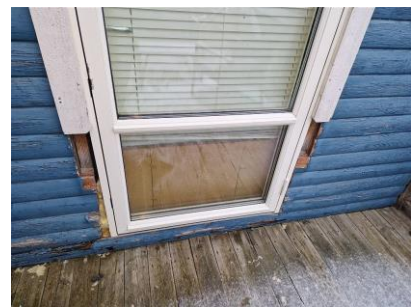
Dörr håller på att monteras. Otätt i konstruktionen, rekommenderas att färdigställas med foder och tröskelbleck.

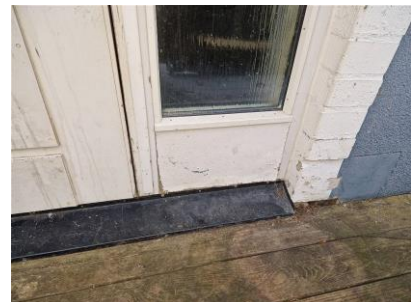
Mindre formförändring vid glasparti till höger om ytterdörr.

Underhåll rekommenderas.

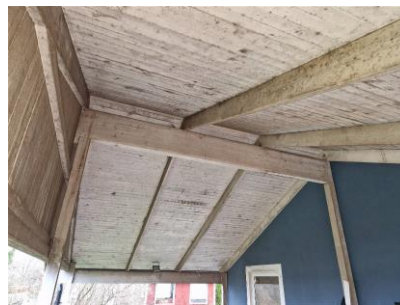
Underlagstaket rekommenderas att målas, detsamma gäller för takutsprång samt vindskivor och fasaden på gaveln.

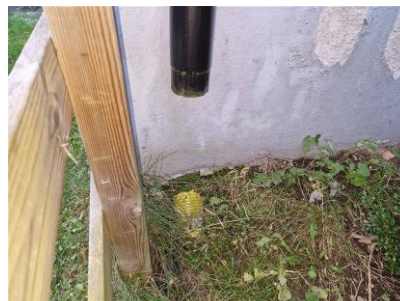
Stuprör är bristfälligt anslutet till markledning.

Stuprör som avslutas intill huset (ovan mark) kan medföra en ökad fuktbelastning på grundmur/sockel som i sin tur kan leda till fuktrelaterade skador.

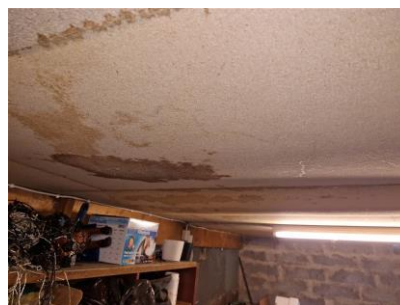
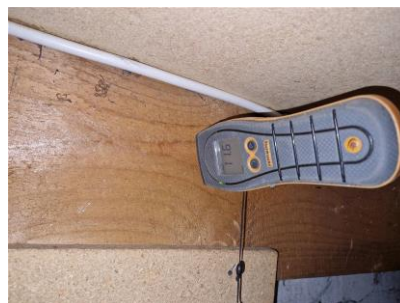
Underlagstaket buktar något, fuktfläckar och påväxt finns på träfiberskivor i taket.

Risk finns att fuktigheten under delar av året stiger till värden över risk för mikrobiell påväxt. Då utrymmet mer liknar en krypgrund är det under sommarhalvåret det kommer vara som fuktigast.

Fuktkvoten uppmättes till 12% i bjälkar vid besiktningen.

Risk för mikrobiell påväxt föreligger om fuktkvoten överstiger 17%.

Ingen indikation av fukt i fläckar som enligt uppgift också fanns när nuvarande ägare förvärvade fastigheten.

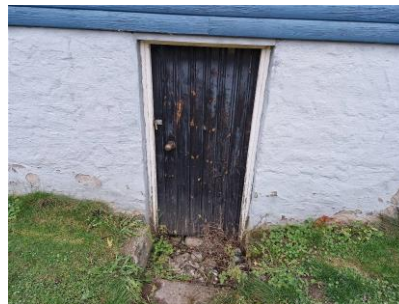
Dörr till förråd i behov av målning/underhåll.

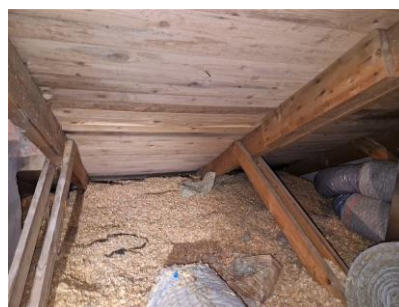
Mikrobiell påväxt finns på underlagstaket ned mot takfoten på framsidan.

Detta kan vara ett tecken på att vinden tillförs fukt inifrån bostaden. Observera att besiktning av bostadens ventilationssystem inte har ingått i uppdraget.

För att komma tillrätta med detta kan fukttillförseln inifrån bostaden behöva minskas. Det kan göras genom att ventilationen i bostaden förbättras samt att eventuella otätheter i vindsbjälklaget (tak-/väggvinklar, taklucka med mera) tätas. Läs Anticimex faktablad om uppvärmda vindsutrymmen för tips och råd.

I första hand rekommenderas att hålla vinden under uppsikt då jag inte kan avgöra om detta är ett pågående problem.

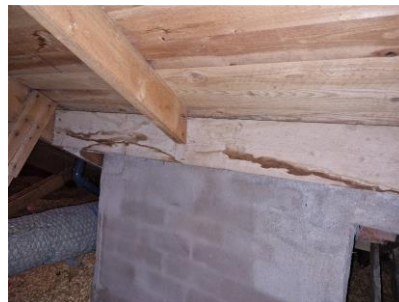
Mindre fuktfläckar förekommer runt murstocken. Inga förhöjda fuktvärden kunde uppmätas.

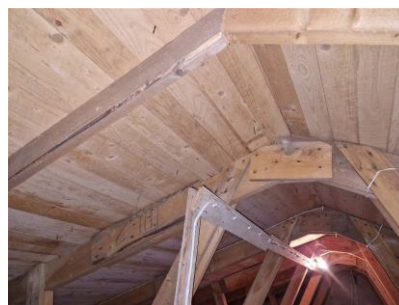
Vid kontroll av vinden uppmättes fuktvärden under kritisk fuktnivå för mikrobiell tillväxt.

Fuktkvoten i takbjälkar uppmättes till 8 %.

Risk för mikrobiell påväxt föreligger om fuktkvoten överstiger 17%.

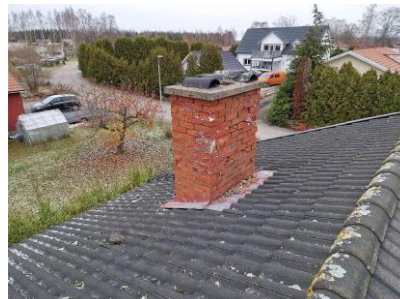
Skorstenen saknar väderskydd.

Väderskydd kan monteras för att skydda mot nederbörd som annars kan orsaka fuktskador och frostsprängning i skorstenen/ murstocken.

Frostskador förekommer i skorsten.

Vi rekommenderar att du kontaktar en fackman för att ta reda på hur och om ett väderskydd ska monteras.

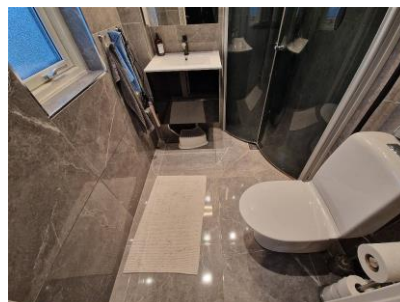
Funktionskontroll av jordade eluttag.

Vid stickprovskontroll av jordade eluttag noterades inga avvikelser.

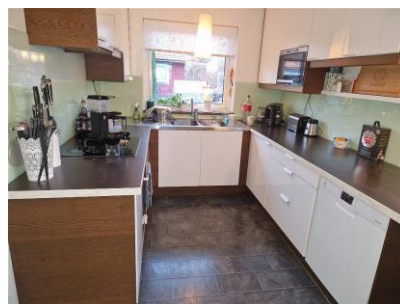
Fuktskydd saknas i diskbänksskåp.

Utan fuktskydd är det svårt att upptäcka läckage från rörledningar. Vatten kan då tränga in i omkringliggande konstruktioner och orsaka fuktskador.

Avloppsslang till diskmaskinen är ej förankrad enligt monteringsanvisning.

Blandaren sitter löst, rekommenderas att montera fast blandare. Vid osäkerhet kontaktas fackman.

För att upptäcka eventuella läckage, installera ett fuktskydd.

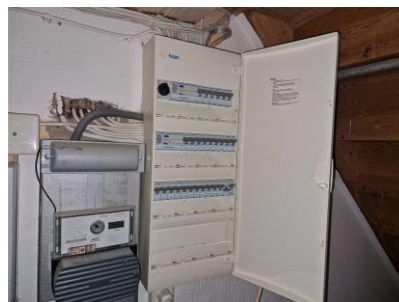
El-centralen har jordfelsbrytare.

Jordfelsbrytare finns installerad vid elcentralen.

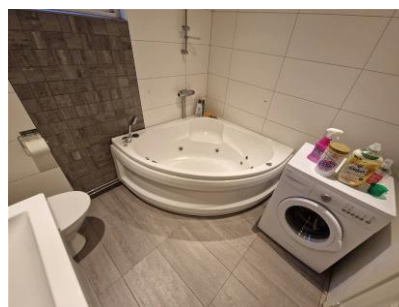
Golvbrunn till tvättmaskin placerad för nära vägg. Detta ses som en liten risk då den är placerad i en källare av betong samt att vatten leds rakt ned i brunnen.
