# Besiktningsprotokoll

## Ombesiktning

| Fastighetsadress:<br>Fågelhaget 504 | |

| Besiktningsdatum:<br>2025-02-20 | Protokollnummer:<br>68853750 |

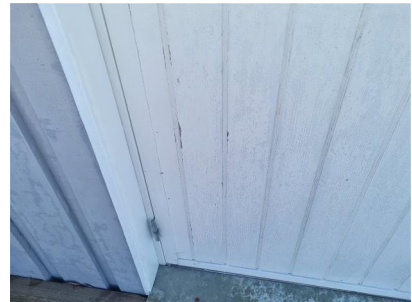
Mindre torrsprickor finns på altandörr.

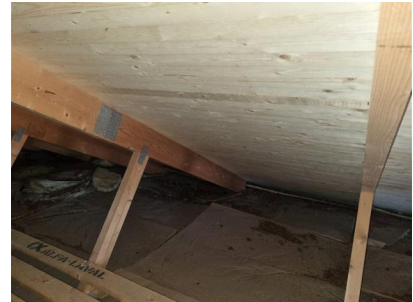
Vid kontroll av vinden uppmättes fuktvärden under kritisk fuktnivå för mikrobiell tillväxt och en normal lukt upplevdes.

Det finns risk för mikrobiell tillväxt om den relativa fuktigheten (RF) i den omgivande luften är över 75 %. I furuvirke motsvarar det en fuktkvot (FK) på 17 %. Fuktkvoten i underlagstak/takbjälkar uppmättes vid besiktningstillfället till 12 %. Detta värde varierar dock under året beroende på årstid och utomhusklimat.

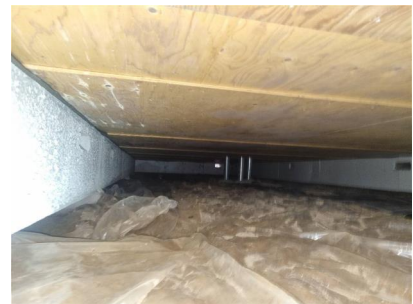
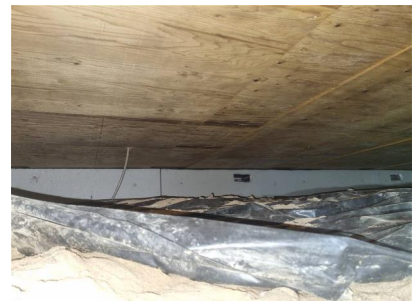
Vid kontroll av konstruktionen i krypgrund uppmättes fuktvärden under kritisk fuktnivå för mikrobiell tillväxt och normal lukt upplevdes. Notera att det finns mindre missfärgningar på blindbottensskivor av plywood vilket bedöms komma till under 2023 då det var en onormalt regnig sommar. Årlig kontroll av grunden rekommenderas.

Golvbjälklaget ovan den uteluftsventilerade krypgrunden riskerar att drabbas av fuktskador på grund av naturlig fuktpåverkan. Detta kan i sin tur leda till mikrobiella skador (angrepp av mikroorganismer) som kan leda till att mikrobiell lukt sprids till boendemiljön. Det finns risk för mikrobiell tillväxt om den relativa fuktigheten (RF) i den omgivande luften är över 75 %. I furuvirke motsvarar det en fuktkvot (FK) på 17 %. Fuktkvoten uppmättes till 16 %. Detta värde varierar dock under året beroende på årstid och utomhusklimat.

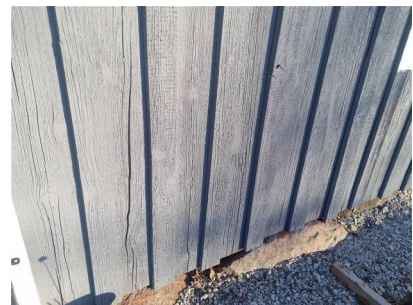
Torrspäckor finns i fasadpanelen.

Dessa bedöms inte ha lett till bakomliggande skador.

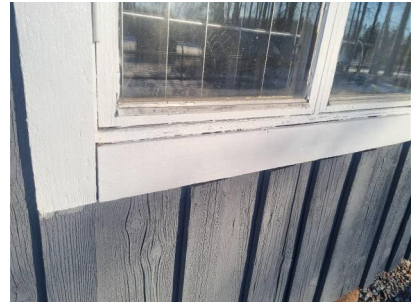
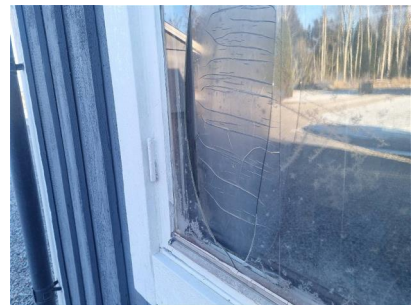
Fönsterbleck saknas på fönster och fönsterglas är trasiga.

Avsaknad av fönsterbleck medför en ökad risk för att vatten kan rinna in och orsaka fuktrelaterade skador i omkringliggande konstruktioner.

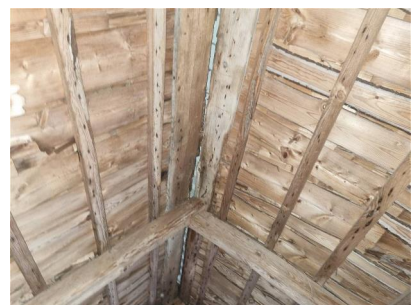
Vid kontroll av vinden uppmättes fuktvärden under kritisk fuktnivå för mikrobiell tillväxt och en normal lukt upplevdes. Notera dock att lokalt noterades ljusinsläpp vidnock som skulle kunna innebära att yrsnö tar sig in.

Det finns risk för mikrobiell tillväxt om den relativa fuktigheten (RF) i den omgivande luften är över 75 %. I furuvirke motsvarar det en fuktkvot (FK) på 17 %. Fuktkvoten i takbjälkar uppmättes vid besiktningstillfället till 16,5 %. Detta värde varierar dock under året beroende på årstid och utomhusklimat.
