# Besiktningsprotokoll

| Fastighetsbeteckning:<br>Bällsta 2:275 | |
| Fastighetsadress:<br>Skvadronvägen 15 | |

| Besiktningsdatum:<br>2023-06-29 | Protokollnummer:<br>67674639 |

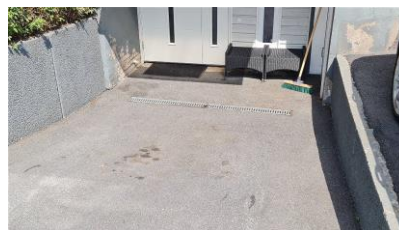
Marken lutar mot huset vid gamla garage infarten. Utvändig brunn finns, det är viktigt med noggrant underhåll i form av rengöring/rensning för att förhindra stopp

Detta innebär en ökad fuktbelastning mot grunden vilket i sin tur kan orsaka fuktskador i huset. En allmän regel är att marken ges en lutning av minst 1:20 (cirka 3°) inom 3 m från huset, det vill säga marknivån ska befinna sig 150 mm lägre på ett avstånd tre meter från huset.

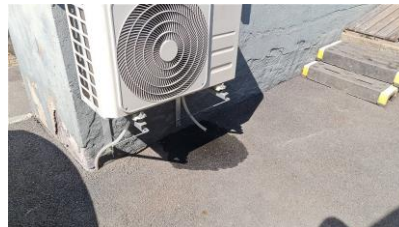
Kondensvatten från luftvärmepumpens utedel leds inte bort från husgrunden.

Detta medför ökad risk för att vatten tränger in i anslutande konstruktioner, vilket i sin tur kan leda till fuktrelaterade skador. Observera att besiktning av byggnadens värmesystem eller värmepumpen inte har ingått i uppdraget.

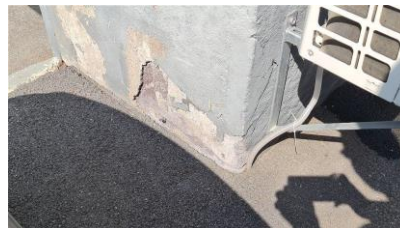
Sprickor samt lokalt putssläpp finns i sockeln.

Detta kan leda till fukt- och frysskador i konstruktionen.

Det rekommenderas att underhålla sockeln för att minimera risken för större skador.

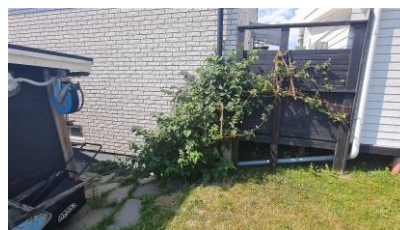
Växter finns i anslutning till byggnaden.

När det finns rabatter och växter nära byggnaden finns risk att fukt stannar kvar i väggarna. Detta kan i sin tur orsaka invändiga fuktskador. Växternas rötter kan också skada grundmuren och sätta dräneringsledningen ur funktion.

Området närmast huset rekommenderas att vara fritt från växtlighet.

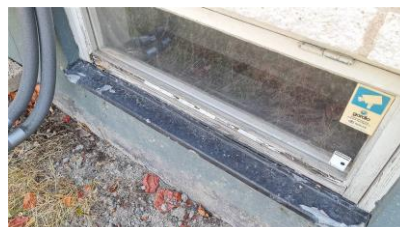
Fönster är i behov av målning/underhåll.

Fönsterbågar och fönsterkarmar där målningsbehov finns riskerar att få fukt- och rötskador på grund av sämre vattenavvisande förmåga.

För att öka livslängden på fönster rekommenderas målning och underhåll.

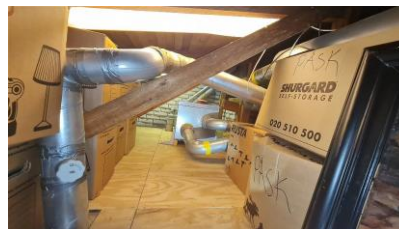
Oisolerade ventilationskanaler

Risk för kondens

Vid kontroll av vinden uppmättes fuktvärden under kritisk fuktnivå för mikrobiell tillväxt och en normal lukt upplevdes.

Fuktkvoten i underlagstak/takbjälkar uppmättes till under 8 %.

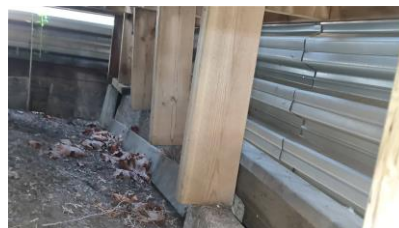
Enklare altaner byggda i omgångar. Mindre svikt noteras i delar. Ojämna stöttor stående på marketen.

Det rekommenderas att kontakta en fackman för kontroll och eventuell åtgärd.

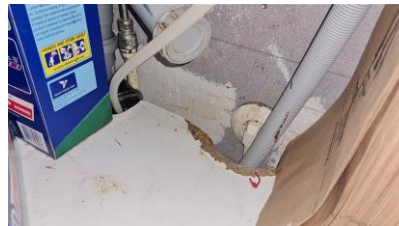
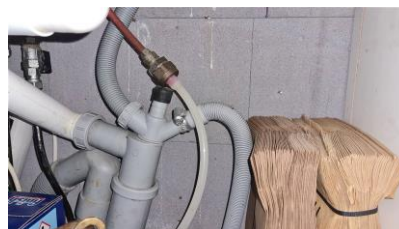
Fuktskydd saknas i diskbänksskåpet och under kyl/frys. Går ej att se om det finns under diskmaskinen då sockeln är fast och tät mot golvet.

Utan fuktskydd är det svårt att upptäcka läckage från rörledningar. Vatten kan då tränga in i omkringliggande konstruktioner och orsaka fuktskador.

Vattenrör och spilledning från diskmaskinen är ej erforderligt klamrade/fixerade i diskbänksskåpet.

Risk finns att vid eventuella stötar att smyggläckage kan uppstå i kopplingar, med fuktnrelaterade skador i underliggande konstruktion som följd.

För att upptäcka eventuella läckage, installera ett fuktskydd. Man kan med fördel även montera en vattenvarnare för att få en indikation på ett eventuellt läckage.

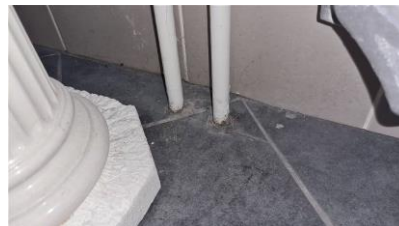
Avvikelser/risker noteras i utrymmet, renoverat ca 2005.

- rörgenomföring finns i golv.
- golvbrunn av gjutjärn, byttes ej i samband med renoveringen.
- golvutningen mot golvbrunnen bristfällig på delar.

Eftersom funktionen, som innebär att ytskiktet/tätskiktet ska vara vattentätt, kan vara nedsatt finns en ökad risk att vatten tränger igenom ytskiktet/tätskiktet med vattenskador i omkringliggande konstruktioner som följd.

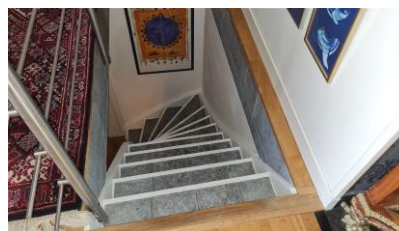
Ledstång och fallskydd saknas.

Det rekommenderas att montera ledstång och fallskydd för att minimera risken för fallolyckor med personskador som möjlig följd

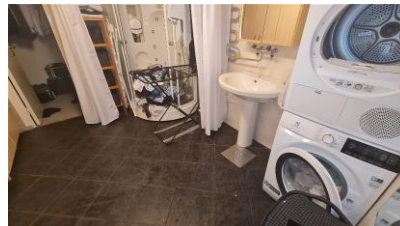
Gjutjärnsbrunnen av gjutjärn byttes ej i samband med renovering ca 2005.

Det finns risk att golvbrunnen rostar sönder med fuktskador som följd.

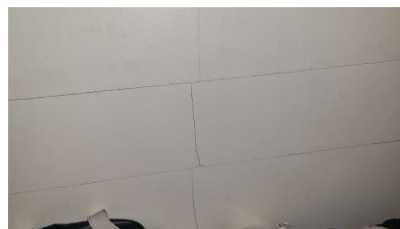
Spricka/or finns i vägg.

Dessa bedöms inte ha lett till bakomliggande skador.
