# Besiktningsprotokoll

| Fastighetsadress:<br>Lövbergsvägen 27 | |

| Besiktningsdatum:<br>2023-08-22 | Protokollnummer:<br>67802497 |

### Byggnadsbeskrivning Lövbergsvägen 27

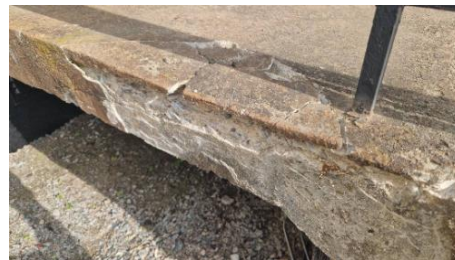
Frostsprängning finns i trappan.

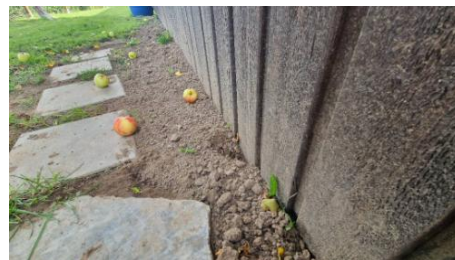
Del av panel nära / under mark på uterum.

Eftersom del av panel avslutas nära / under mark finns risk för att fukt från marken sugas upp i fasadpanelens nederkant. Detta kan orsaka fuktrelaterade skador i fasadbeklädnaden och bakomliggande konstruktioner.

Om möjligt öka avståndet mellan fasad och mark.

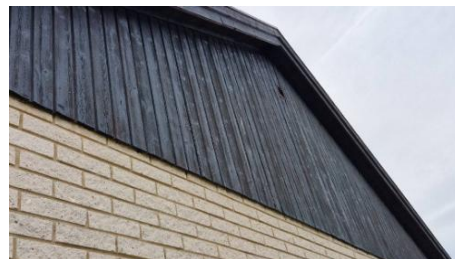
En del träkonstruktioner är i behov av målning/underhåll.

Träkonstruktioner där målningsbehov finns riskerar att få fukt- och rötskador på grund av sämre vattenavvisande förmåga.

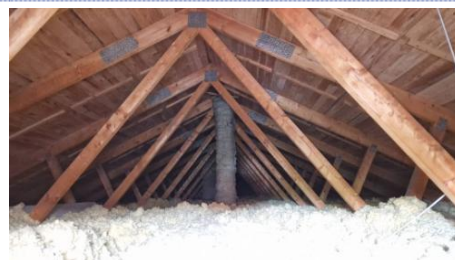
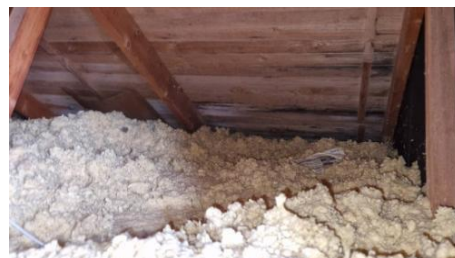
Mikrobiell påväxt / missfärgning finns på underlagstaket.

Den upptäckta mikrobiella påväxten på underlagstaket är ett tecken på att vinden har tillfört eller tillför fukt inifrån bostaden. Observera att besiktning av bostadens ventilationssystem inte har ingått i uppdraget.

Vid kontroll av konstruktion uppmättes fuktkvot 10% på åtkomliga ytor/takstol från luckan.

För att komma tillrätta med detta kan fuktillförseln inifrån bostaden behöva minskas. Det kan göras genom att ventilationen i bostaden förbättras samt att eventuella otätheter i vindsbjälklaget (tak-/väggvinklar, taklucka med mera) tätas. Läs Anticimex faktablad om oppvärmade vindsutrymmen för tips och råd.

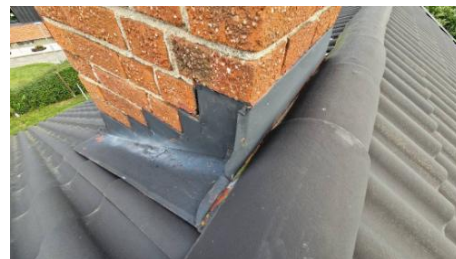
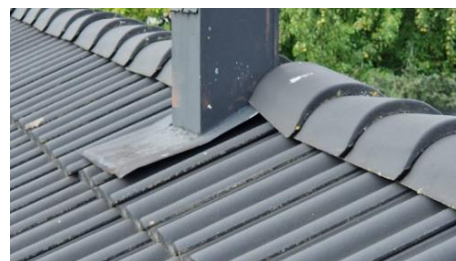
En del plåtdetaljer på yttertaket är inte utbytta i samband med takrenoveringen.

Detta kan leda till fuktskador i bakomliggande konstruktioner.

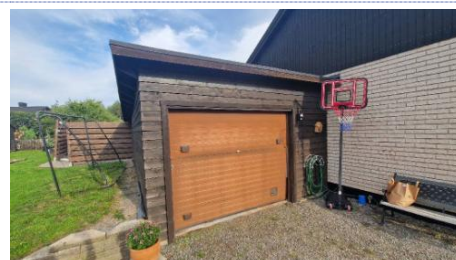
Garaget upplevs vara i behov av renovering/underhåll.

Jag rekommenderar kontakt med fackman för kontroll och åtgärdsförslag för garaget i sin helhet, utvändigt fuktskydd är äldre på aktuell garagedel.

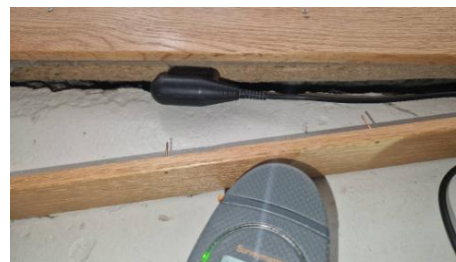
Undertrycksventilerad golvkonstruktion i nedre hall / gillestuga och sovrum.

List demonterades från klädkammare mot sovrum.

I golvspånskiva indikerades inga förhöjda värden, normal lukt samt kraftigt drag upplevdes.

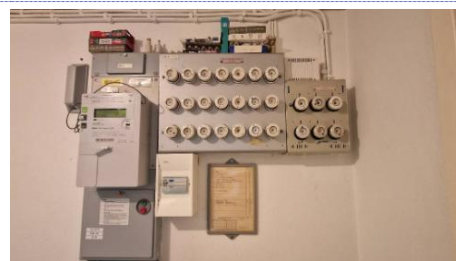
Jordfelsbrytare finns installerad vid el-centralen, gruppförteckning noteras.

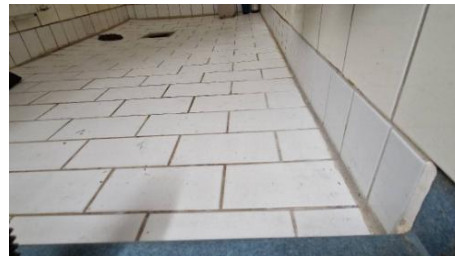
Duschen har äldre yt-/tätskikt.

Utrymmet är äldre och har passerat tiden för sin tekniska livslängd.

Gjutjärnsbrunn finns.

Denna kan rosta sönder med fuktskador som följd.

Avloppstam kommer ner i golv, missfärgningar innertak finns.

Troligtvis har klinker någon gång lagts på befintlig plastmatta.

Renovering av utrymmet rekommenderas. Kontakta en behörig våtrumsentreprenör för en renovering. I samband med renoveringen bör omkringliggande konstruktioner kontrolleras för att upptäcka eventuella följskador.
