# Besiktningsprotokoll

| Tegelvreten 2:56 | |
| Ravinvägen 9 | |

| 2023-09-11 | 67839104 |

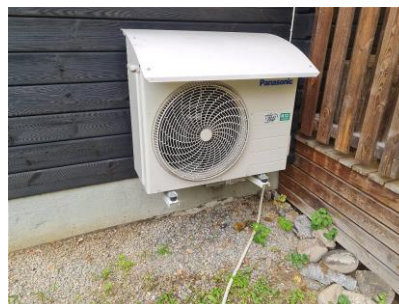
Kondensvatten från luftvärmepumpens utedel leds inte bort från husgrunden.

Detta medför ökad risk för att vatten tränger in i anslutande konstruktioner, vilket i sin tur kan leda till fuktrelaterade skador. Observera att besiktning av byggnadens värmesystem eller värmepumpen inte har ingått i uppdraget.

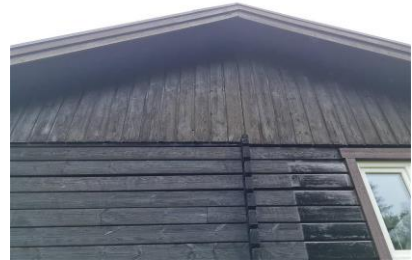
Fasadpanelen på gavelsidan är åldersstigen och har ett par springor in till vindsutrymmet.  
Åtgärd rekommenderas.  
Se även vind.

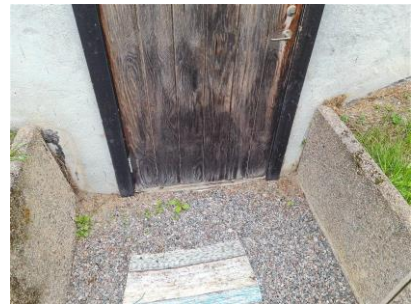
Tröskelbleck saknas under källardörr.

Avsaknad av tröskelbleck medför att det finns risk för att vatten kan rinna in och orsaka fuktskador på tröskel och/eller i kringliggande vägg och bjälklag.

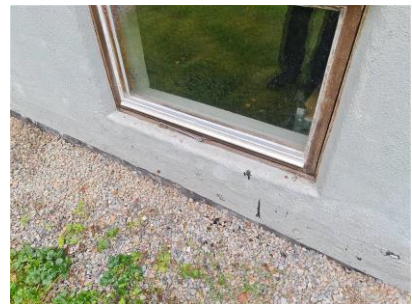
Fönsterbleck saknas på källarfönster.

Bedöms inte utgöra någon större risk.

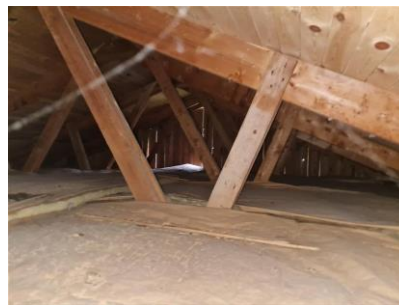
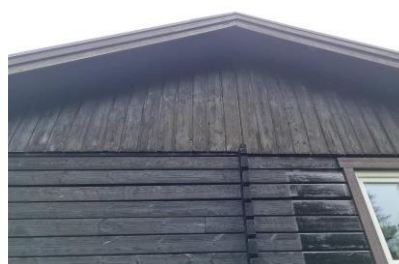
På en av gavelsidorna noteras att det finns lite väl stora springor i fasadpanelen.  
Risk för indrivande snö finns vintertid, med fuktrelaterade skador som möjlig följd.

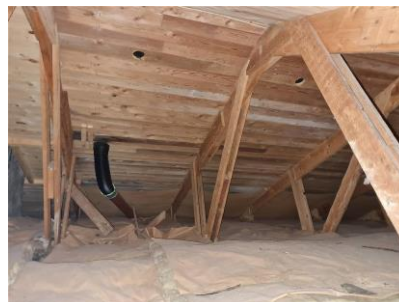
Vindsutrymmet är pga avsaknad av landgångar besiktigat endast från luckan.  
Vid kontroll av vinden har fuktvärden under kritisk fuktnivå för mikrobiell tillväxt uppmätts, dock finns mikrobiell påväxt på underlagstaketets undersida på några få enskilda ställen.

Fuktkvoten i underlagstak/takbjälkar uppmättes till mellan 10 och 12 % i närområdet till vindsluckan.

Den upptäckta mikrobiella påväxten på underlagstaket är ett tecken på att vinden har tillförts eller tillförs fukt inifrån bostaden. Observera att besiktning av bostadens ventilationssystem inte har ingått i uppdraget.

För att komma tillrätta med detta kan fukttillförseln inifrån bostaden behöva minskas. Det kan göras genom att ventilationen i bostaden förbättras samt att eventuella otätheter i vindsbjälklaget (tak-/väggvinklar, taklucka med mera) tätas. Läs Anticimex faktablad om ouppvärmda vindsutrymmen för tips och råd.

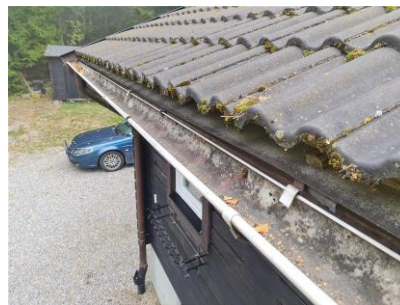
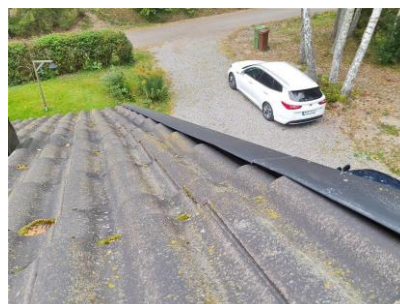
Fotplåtar saknas och underlagspappen sticker ut vid takfot. Underlagspappen ska normalt sett inte vara synlig, och kan därför få ökat slitage pga exponering av sol/UV-ljus. Går att enkelt åtgärda med montering av fotplåtar.

Vattplåten når ut lite kort över betongpannor vid vindskiva. Gäller på en sidan på båda sidorna av taket.  
Risk för viss fuktbelastning finns på underlagstaket nere under vattplåten finns.

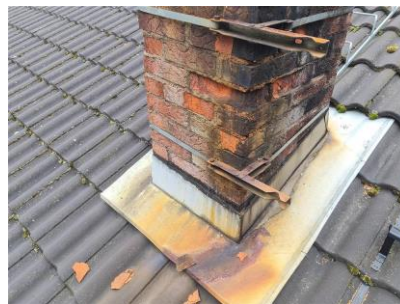
Frostsprängt tegel noteras på skorstenen. Plåtintäckningen ovanpå skorstenen bedöms vara bristfälligt utfört. Nederbörd som hamnar på plåten rinner mer eller mindre direkt ner på och längs teglet. Åtgärd/förbättringar rekommenderas.

Kontakta fackman/plåtslagare för vidare kontroll och åtgärdsförslag.

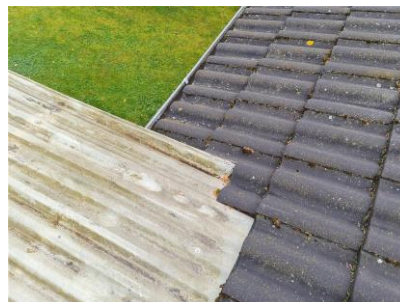
Taket är inskjutet/inbyggt in under betongpannor på huvudbyggnaden. Eventuell risk finns att eventuell uppdämning sker med avrinning ner på underlagspappen. Någon större risk är det inte.
