# Besiktningsprotokoll

| Hagagärdet 2:1 | |
| Sandhems-Ruder Hökabo | |

| 2023-11-20 | 67936240 |

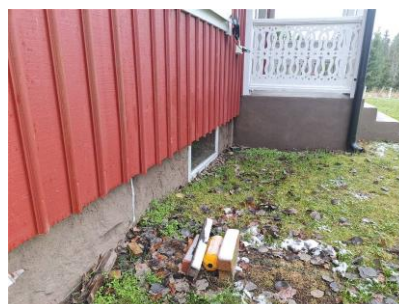
Lokalt lutar marken närmast sockeln inåt.

För att minska fuktbelastningen mot grundmur rekommenderas att marken närmast sockeln lutar från huset.

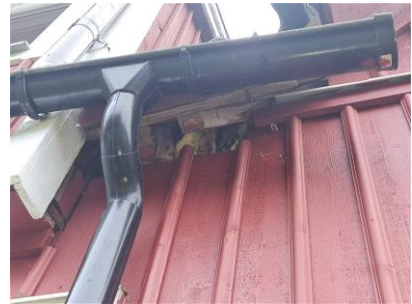
Lokalt saknas fasadbrädor mot takfot.

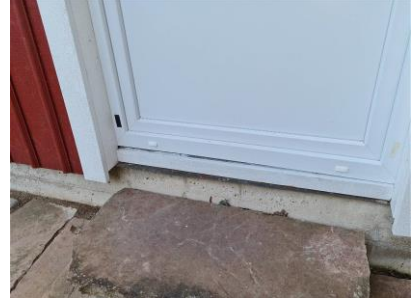
Tröskelbleck saknas under dörr på tillbyggnad.

Avsaknad av tröskelbleck medför att det finns risk för att vatten kan rinna in och orsaka fuktskador på tröskel och/eller i kringliggande vägg och bjälklag.

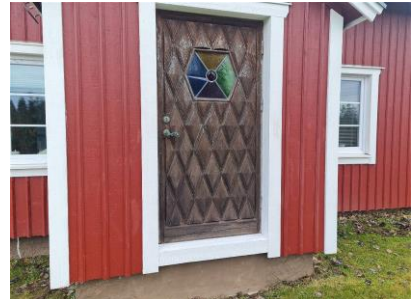
Groventrédörrar är i behov av målning/underhåll.

Trasig glastruta.

Trappa saknas.

För att öka livslängden på dörr rekommenderas målning och underhåll.

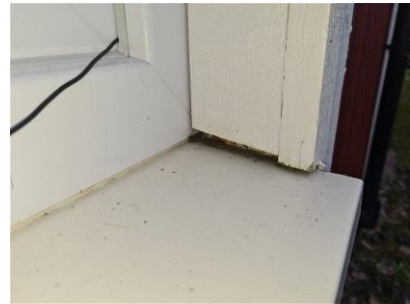
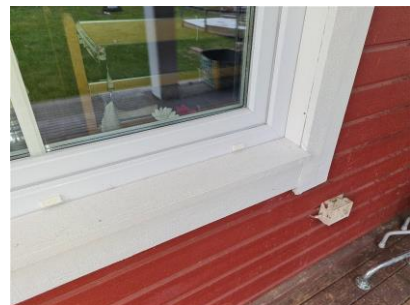
Fönsterbleckens uppvik slutar innan fodret.

Fönsterbleck saknas på fönster under balkong.

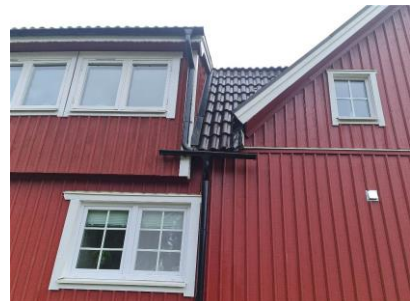
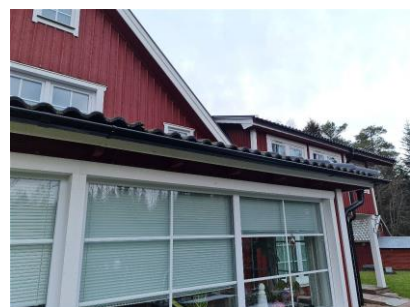
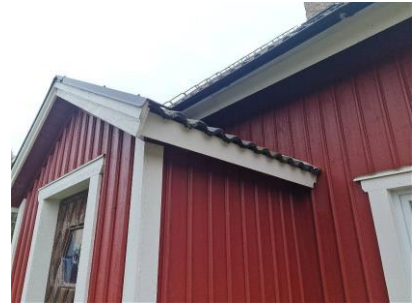
Lokala bakfall förekommer på några hängrännor.  
Rännkrok är för glest monterade på tillbyggnad (uterum)  
Hängränna saknas på groventrétak.

Kontakta fackman för översyn och åtgärder av bister på hängrännor.

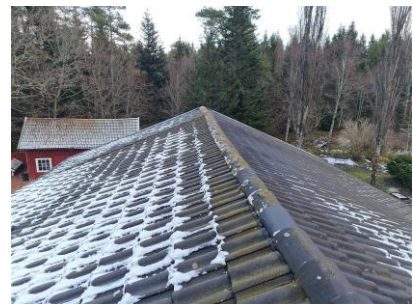
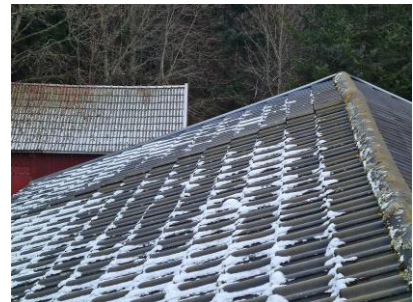
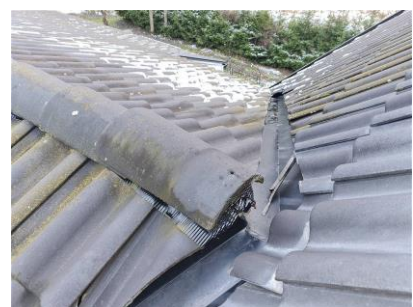
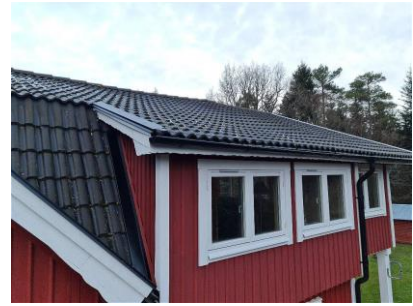
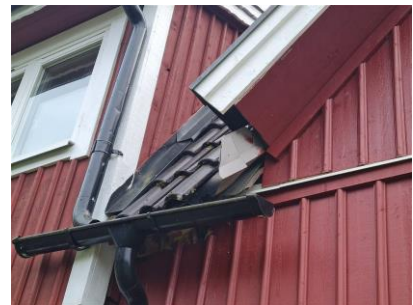
Taket på tillbyggd del av huset är ojämnt och har nedböjning. (se även hela huset allmänt)

Avslut på plåtskopa är ej färdigställt.

Träläkt har släppts och ligger i rännal

Kontakta fackman för kontroll och åtgärder.

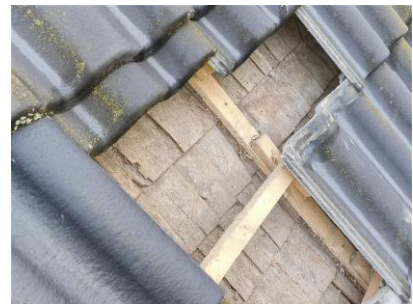
Underlagstaket är äldre och består av "stickespån"

Eftersom underlagstaket på gamla delen av huset är äldre har det ett minskat motstånd mot vatteninträngning.

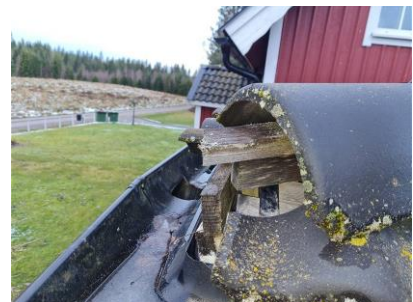
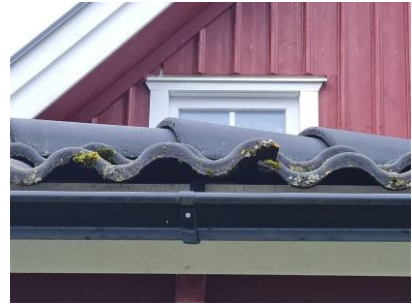
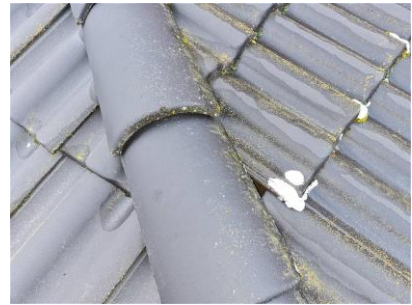
Taket har svag lutning för aktuell takbeklädnad.  
Nockpannor är lösa och nocktättningsband saknas .  
Lokalt saknas "tillpassade" takpannor mot valmnock  
Avslut vid valmnock saknas (synlig nockbräda)

Kontakta fackman för åtgärder

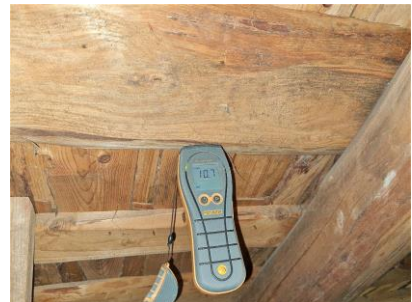
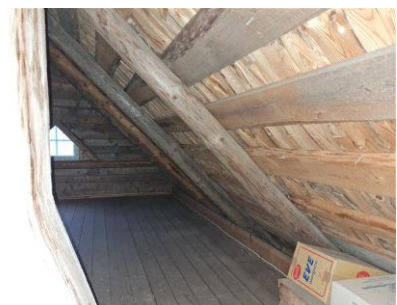
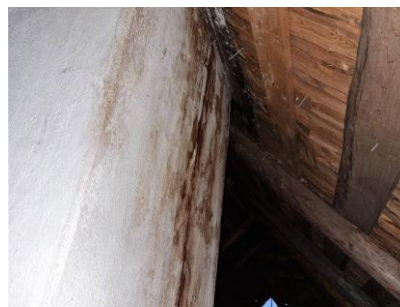
Vid kontroll av vinden uppmättes fuktvärden under kritisk fuktnivå för mikrobiell tillväxt och en normal lukt upplevdes. Fuktkvoten i underlagstak/takbjälkar uppmättes till 11%.

Gränsvärde är 17%

Lokalt finns missfärgningar på murstock (efter tidigare soteld) Se även säljarens upplysningar.)

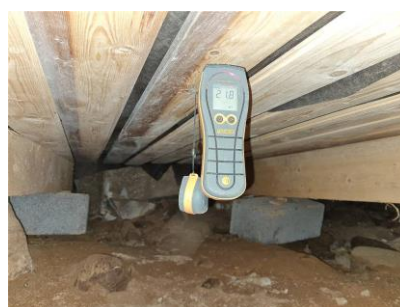
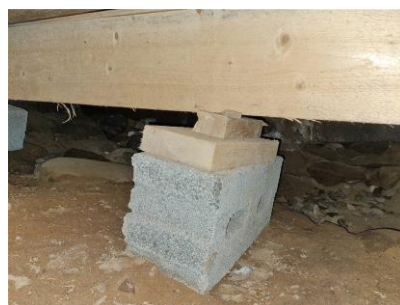
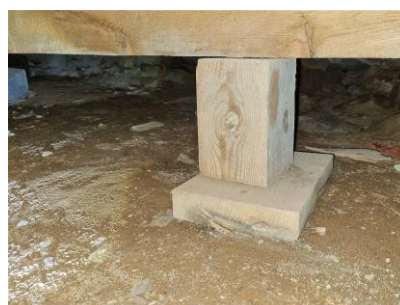
Vid kontroll av konstruktion uppmättes fuktvärden över kritisk fuktnivå. Några "trästämp" står ner i marken utan fuktskydd. Organiskt material ligger på markytan. Plastfolie finns ej på markytan.

Uteluftsventilerade krypgrunder med bjälklag av organiskt material har ofta fuktskador på grund av naturlig fuktpåverkan. Detta kan resultera i mikrobiella skador. Fuktkvoten uppmättes till 22 %.

Konstruktion: blindbotten av brädor, vindpapp, isolering. Bärninor är kilade på lecablock med träkilar.

För att undvika detta så måste grundens klimat bli torrare. Läs Anticimex faktablad om uteluftsventilerade krypgrunder för tips och råd.

jag rekommenderar även kontakt med fackman för att rensa bort organiskt material i gunden samt att byta underlägg på de "trästolpar" som står ner i marken till fuktsäkert material.

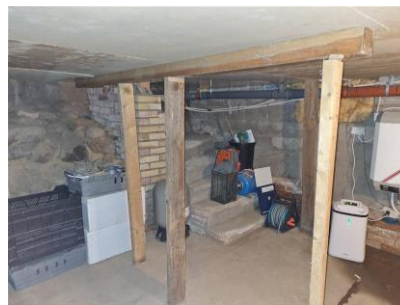
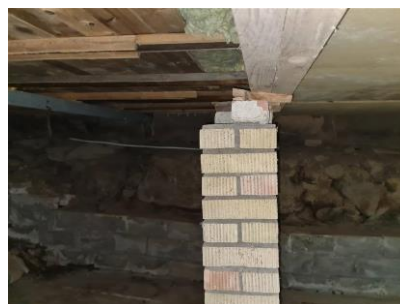
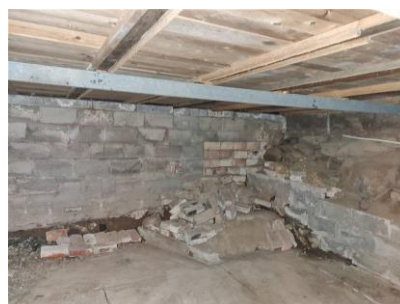
Den tillbyggda 1½ plans delen av huset har bister i konstruktionen. kraftig nedböjning syns på yttertaket och i allrum övre plan, vissa golv i denna del lutar också. I källaren har man satt upp en "bockrygg" som stöd samt att murad stödpelare ej är centrerad mitt under bärlinan. Stålbalk som bärlina saknar stöd på mitten.

I övriga huset förekommer både golv och taklutningar.

Jag rekommenderar kontakt med fackman för kontroll och bedömning av noteringar ovan.

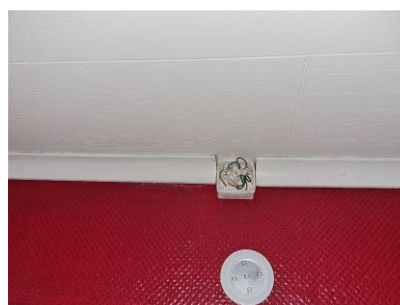
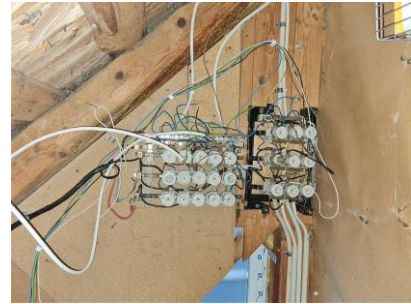
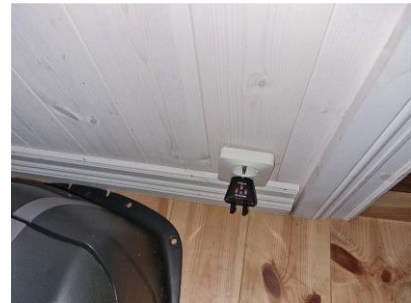
Delar av elanläggningen i huset är äldre. Skyddskåpor saknas på vissa dosor. Felkoppling på jordade uttag. El centralen saknade vid mitt besök beröringskydd (låg vid sidan om)

Äldre elanläggningar och elkablar är en säkerhetsrisk som kan orsaka både personskador och brand.

Kontakta en elektriker för kontroll och åtgärd.

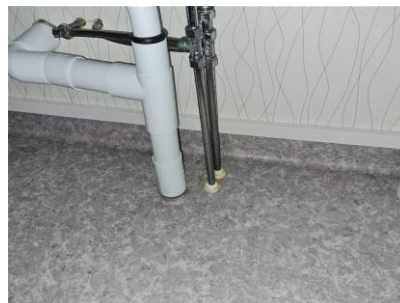
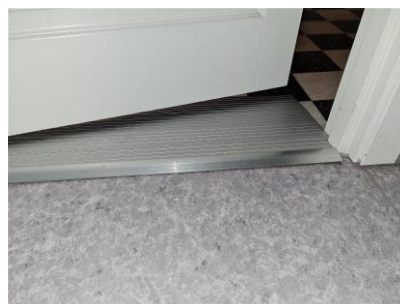
Rör genomföring finns i golv.  
Fall finns i duschzon, övrigt golv är mestadels plant.  
Svallskydd vid tröskeln finns ej. (Handikapp anpassat)  
Rör genomföringar i golvet medför en ökad risk för att vatten tränger ner i omringliggande konstruktioner och orsakar fuktskador.

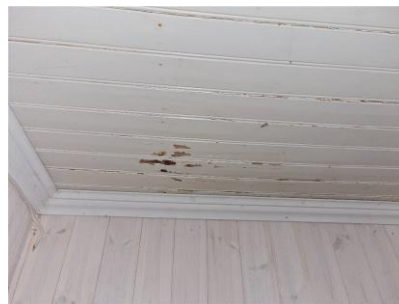
Färgsläpp i taket.

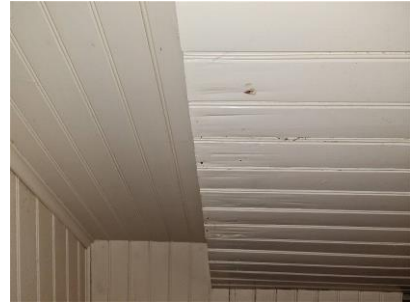
Tidigare skador i panel.

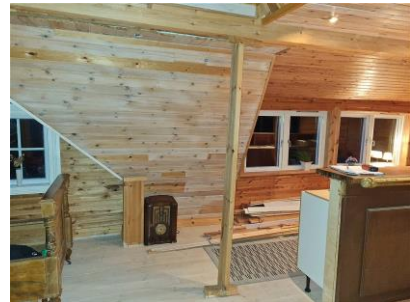
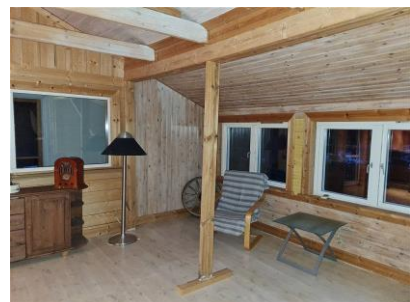
Tillbyggnaden har en sättning.  
Golvet lutar taket har nedböjning och man har "stämpat" upp takbalkar med stöttor.

Se hela huset allmänt.

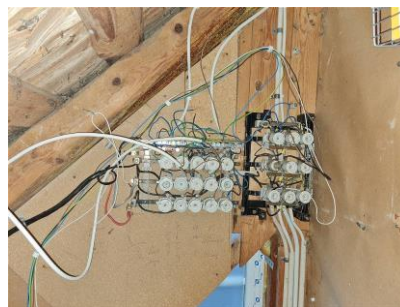
Äldre el central placerad i utrymmet

(Se hela huset allmänt)

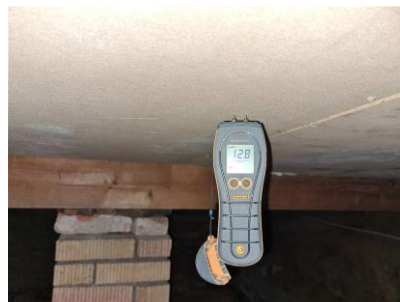
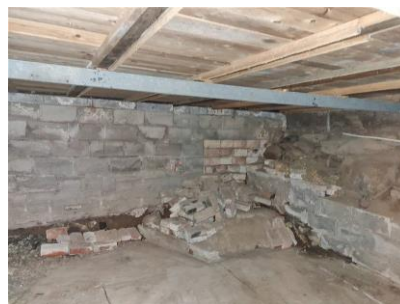
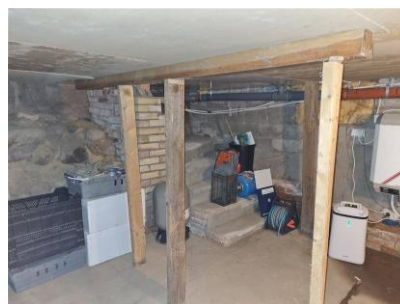
Grundsulan är lokalt fuktigt

Utvändigt fuktskydd är äldre.

Eftersom källarens utvändiga fuktskydd (dagvattenssystem, dräneringssystem samt källarytterväggarnas utvändiga fuktskydd) är äldre, så kan systemet ha nedsatt funktion. Detta ökar risken för invändiga fuktskador i källaren.

En avfuktare finns i utrymmet.

Fuktkvoten uppmättes till 13 %

Gränsvärde för mikrobiell påväxt ligger på 17%

För att undvika mikrobiell påväxt bör avfuktaren i utrymmet vara igång.
