# Besiktningsprotokoll

| Fastighetsadress:<br>Skogsmyragatan 23 | |

| Besiktningsdatum:<br>2025-03-25 | Protokollnummer:<br>68905055 |

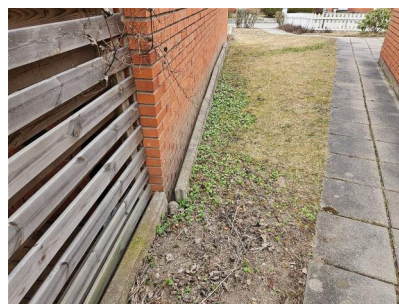
#### Utvändigt / Markförhållanden

- Ökad fuktbelastning kan uppstå mot grunden mellan kant-elementet och husets grund

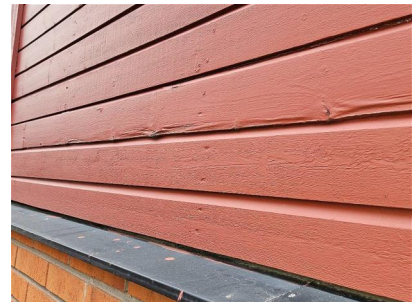
### Utvändigt / Fasad

- Fasadbeklädnaden är i behov av målning/underhåll samt eventuellt byte av enstaka skadat virke.

För att öka livslängden på fasadbeklädnaden rekommenderas målning och underhåll.

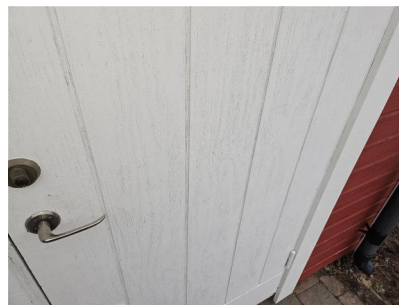
### Utvändigt / Dörrar

- Dörr är i behov av målning/underhåll.  
För att öka livslängden på dörr rekommenderas målning och underhåll.

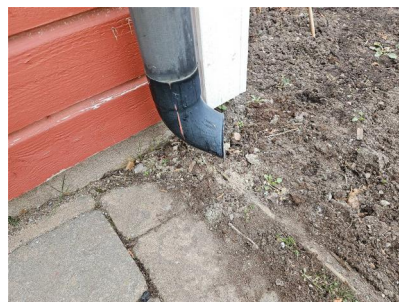
### Utvändigt / Hängrännor / Stuprör

- Stuprör är inte anslutet till markledning.

Stuprör som inte är anslutet till markledning kan medföra en ökad fuktbelastning på grundmur/sockel som i sin tur kan leda till fuktrelaterade skador.

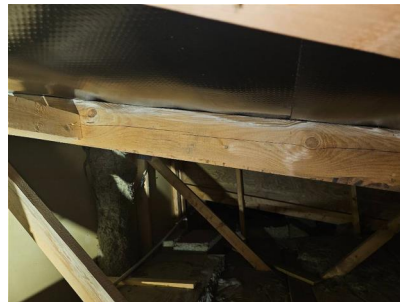
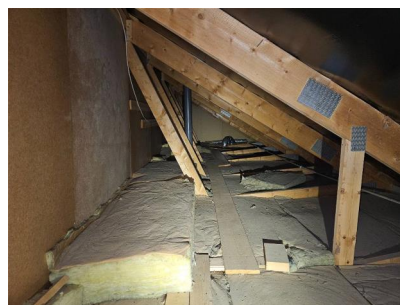
### Utvändigt / Sidvind 1

- Äldre fuktfläckar förekommer.  
Dessa fläckar uppkom innan taket lagades år 2020 och var torra vid besiktningstillfället, se muntliga uppgifter.

- Underlagsskivorna hänger en aning, bitvis har man stöttat upp dessa med virke vid takfotsventilationen.

Vid kontroll av vinden uppmättes fuktvärden under kritisk fuktnivå för mikrobiell tillväxt och en normal lukt upplevdes.  
Fuktkvoten i underlagstak/takbjälkar uppmättes till 12-13%.

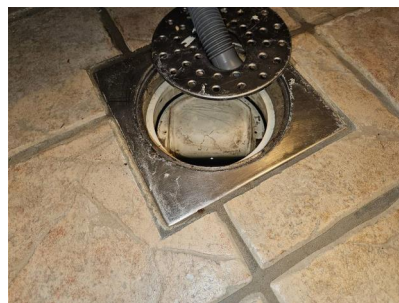
- Golvbrunnen är inte utbytt i samband med renovering.  
Risk finns att det nya tätskiktet inte har kunnat anslutas till golvbrunnen på ett riktigt sätt, vilket kan leda till fuktskador i omkringliggande konstruktioner.

- Utrymmet börjar bli äldre.
- Rörgenomföringar i golv förekommer.
- Förhöjningsring i golvbrunn tillverkad före år 1991.
- Otäta rörgenomföringar i vägg förekommer.
- Täckbricka ej fastskruvad.

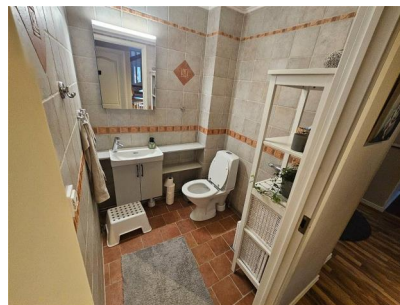
- Golvbrunnen är inte utbytt i samband med renovering.  
Risk finns att det nya tätskiktet inte har kunnat anslutas till golvbrunnen på ett riktigt sätt, vilket kan leda till fuktskador i omkringliggande konstruktioner.

- Utrymmet börjar bli äldre.
- Rörgenomföringar i golv förekommer.
- Förhöjningsring i golvbrunn tillverkad före år 1991.
- Otäta rörgenomföringar i vägg förekommer.
- Dörr placerad nära duschzon.

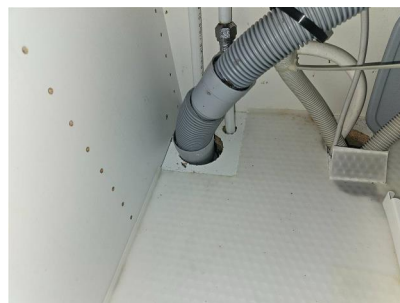
- Otätheter förekommer i diskbänkskåpets fuktskydd.  
För att upptäcka eventuella läckage, installera ett korrekt fuktskydd.

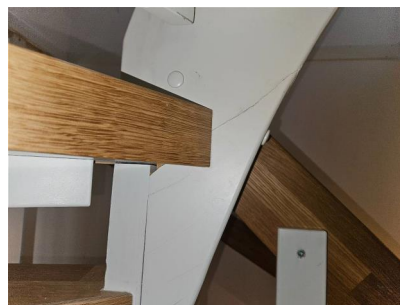
### Övre plan / Trappa

- Spricka förekommer. Sprickan är limmad och övermålad av tidigare ägare och har inte tilltagit under tiden nuvarande ägare bott i huset.
