# Besiktningsprotokoll

| Fåraby 1:214 | |
| Enestigen 4 | |

| 2023-10-11 | 67890767 |

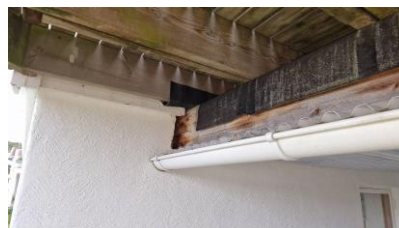
Bef. limbalk är lite missfärgad och obehandlad.  
Avlastningen mot grundmuren är inte skyddad, så att det finns risk för att fuktbelastningen på grundmuren/väggen mot köket i lägenheten.

Kontakta plåtslagare för förslag på åtgärd.

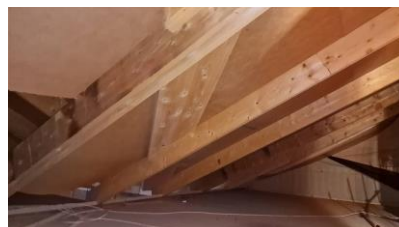
Underlagstaket består av träfiberskivor.  
- Inga noteringar gällande ev. fläckar.

Eftersom underlagstaket består av träfiberskivor utan yttre täckning av papp under takbeklädnaden, finns risk vid ogynnsam väderlek att regnvatten/snö tränger in i skivskarvar med läckage på vindsutrymmet som följd. Med tiden kan även träfiberskivorna drabbas av fuktskador.

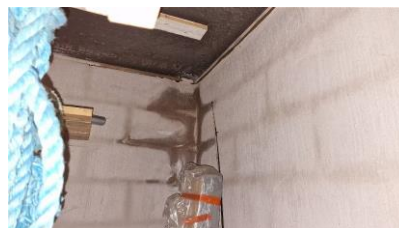
Missfärgning av fukt förekommer på ett par ställen ovan mark på grundmuren. Delvis runt den tidigare yttertrappans konstruktion.

Bedöms som mindre brister.  
Vid fuktindikering noteras inga direkta förhöjda värden.

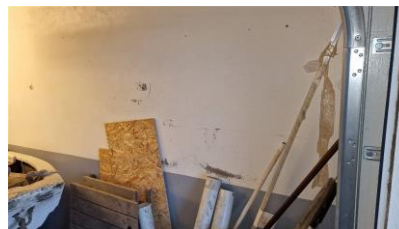
Lokalt mindre färgsläpp med utfällningar förekommer och bedöms orsakas av att den inre bärlinan för altanen som ligger dikt an sockeln. Regnvatten blir stående på bärlinan och belastar grundmuren.

Bedöms som mindre brist.

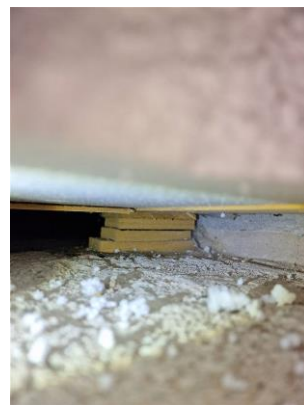
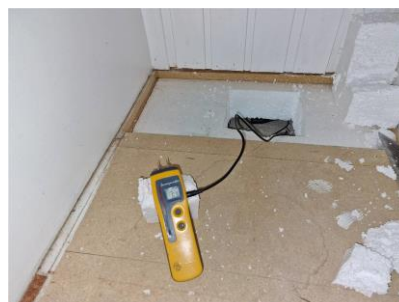
Vid kontroll av konstruktion togs ett större hål upp i en garderob. Just intill ligger bjälklaget avlastat på ett par punkter med bitar av träfiberskivor med fuktskydd mot betongplattan. Allmänt förövrigt, så är bjälklaget distanserade med metallvinklar från betongplattan. Bjälklagsisoleringen består av cellplast.

Betongplattan ser ren ut.

Vid fuktkvotsmätning i en av golvbjälkarnas underkant uppmäts ett värde till 6 % FK.

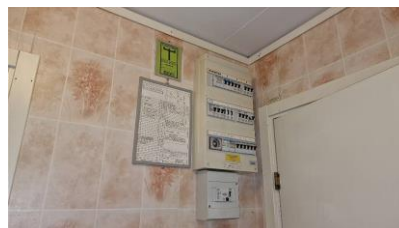
El-centralen har jordfelsbrytare.

Jordfelsbrytare finns installerad vid elcentralen.
