# Besiktningsprotokoll

## Ombesiktning

| Fastighetsbeteckning:<br>Ösby 5:47 | |

| Besiktningsdatum:<br>2025-02-24 | Protokollnummer:<br>68846139 |

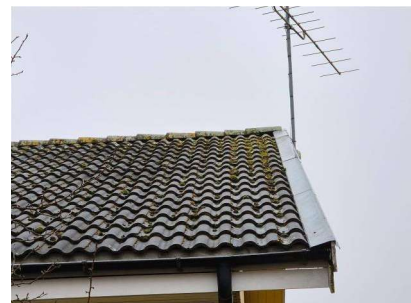
Underlagstaket består av träfiberskivor där fuktrosor finns. Vidare finns mosspåväxt på betongpannor.

Eftersom underlagstaket består av träfiberskivor utan yttre täckning av papp under takbeklädningen, finns risk vid ogynnsam väderlek att regnvatten/snö tränger in i skivskarvar med läckage på vindsutrymmet som följd. Med tiden kan även träfiberskivorna drabbas av fuktskador.

Besiktning av yttertaket har genomförts från mark samt anliggande steg.

Vid tidigare besiktningstillfälle var yttertaket snötäckt.
