# Besiktningsprotokoll

| Grönfinkvägen 15 | |

| 2024-04-04 | 68205942 |

## Besiktningens utlåtande

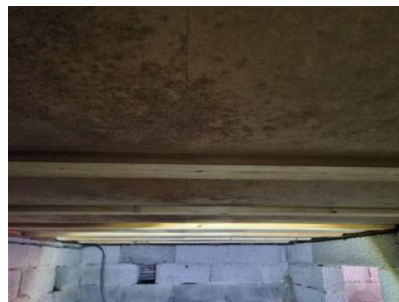
#### Utvändigt / Krypgrund utbyggnad

Vid kontroll av konstruktion i krypgrund noterades fuktvärden över kritisk fuktnivå och det förekommer mikrobiell påväxt.

De höga fuktvärdena och den mikrobiella påväxten innebär att grundens klimat under delar av året är för fuktigt. Detta kan i förlängningen leda till rötskador i konstruktionen. För att undvika detta så måste krypgrundens klimat bli torrare.

Det finns risk för mikrobiell tillväxt om den relativa fuktigheten (RF) i den omgivande luften är över 75 %. I furuvirke motsvarar det en fuktkvot (FK) på 17 %.

Fuktkvoten uppmättes till 20 %.

För att undvika detta så måste grundens klimat bli torrare. Läs Anticimex faktablad om uteluftsventilerade krypgrunder för tips och råd.

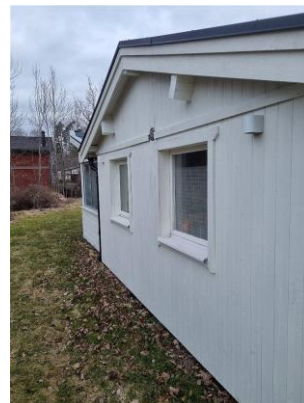
### Utvändigt / Fönster

Överbleck saknas ovan fönster.

Avsaknad av bleck ovanför fönster medför en ökad risk för att vatten kan rinna in och orsaka fuktrelaterade skador i omkringliggande konstruktioner.

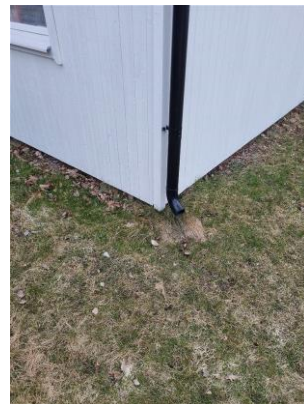
### Utvändigt / Hängrännor / Stuprör

Stuprör avslutas nära husliv.

Stuprör som avslutas intill husliv (ovan mark) kan medföra en ökad fuktbelastning på grundmur/sockel med fuktrelaterade skador som följd.

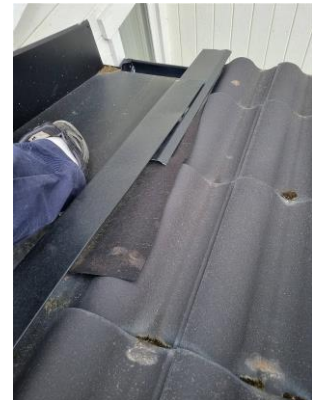
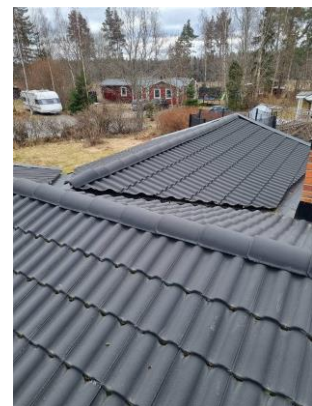
### Utvändigt / Tak

Takduken ligger ovanpå takpannor.

Detta medför en ökad risk för att vatten kan rinna in i och orsaka fuktrelaterade skador i konstruktionen.

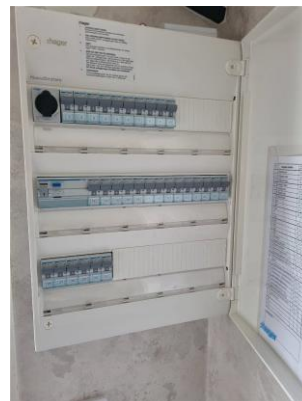
### Entréplan / Entréhall

El-centralen har jordfelsbrytare.

Jordfelsbrytare finns installerad vid elcentralen.

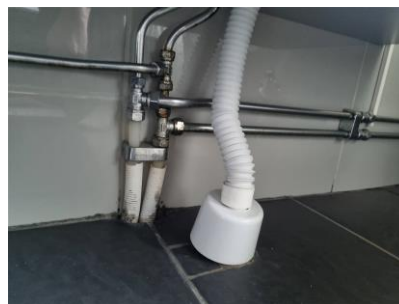
### Entréplan / Badrum/Wc

Rör genomföring finns i golv.

Rör genomföringar i golvet medför en ökad risk för att vatten tränger ner i omkringliggande konstruktioner och orsakar fuktskador.

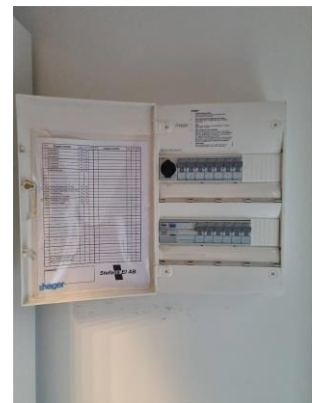
### Entréplan / Klädkammare

El-centralen har jordfelsbrytare.

Jordfelsbrytare finns installerad vid elcentralen.
