# Besiktningsprotokoll

Varudeklarerat - Försäkring som skyddar både säljare och köpare.

| Fastighetsadress:<br>Norrkatan 3 | |

| Besiktningsdatum:<br>2024-07-30 | Protokollnummer:<br>68406799 |

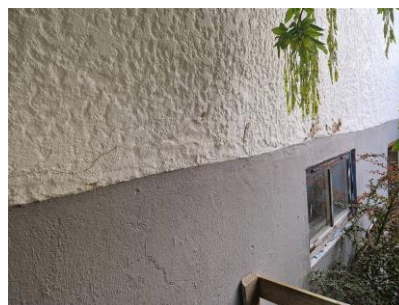
Färg och putssläpp noterades på fasaden på sydsidan.  
Mindre sprickor finns i fasaden.

Dessa bedöms inte ha lett till bakomliggande skador, underhåll rekommenderas.

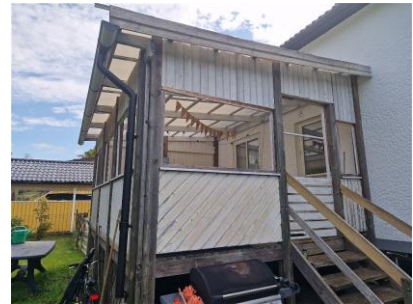
Altans träkonstruktioner är i behov av målning/underhåll. Enstaka mindre rötskada noterades.

Träkonstruktioner där målningsbehov finns riskerar att få ytterligare fukt- och rötskador på grund av sämre vattenavvisande förmåga.

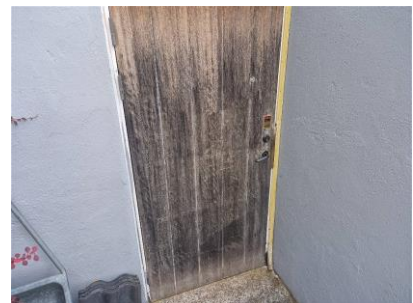
Dörrar är i behov av målning/underhåll.

Dörrar/port där målningsbehov finns riskerar att få fukt- och rötskador på grund av sämre vattenavvisande förmåga.

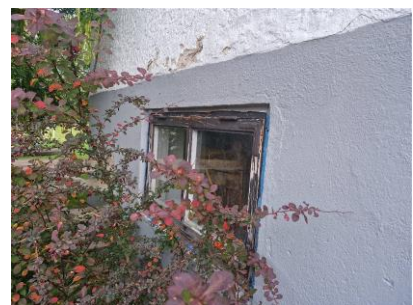
Källarfönster är i behov av målning/underhåll.

Fönsterbågar och fönsterkarmar där målningsbehov finns riskerar att få fukt- och rötskador på grund av sämre vattenavvisande förmåga.

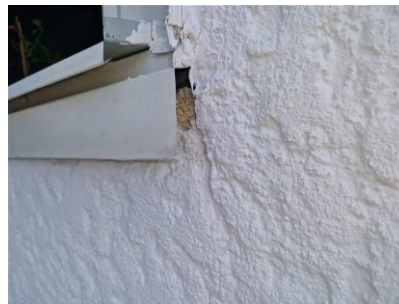
Ett fönsterbleck är otätt vid infästningar på övreplan mot sydsidan.

Eftersom fönsterblecket är otätt finns risk att vatten rinner in i väggen vilket i sin tur kan leda till ytterligare fuktskador i väggkonstruktionen.

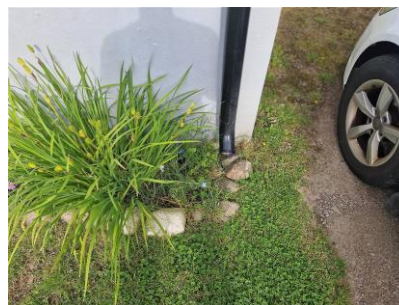
Stuprör är inte anslutet till markledning.

Stuprör som inte är anslutet till markledning kan medföra en ökad fuktbelastning på grundmur/sockel som i sin tur kan leda till fuktrelaterade skador.

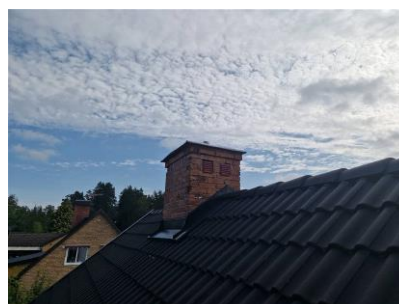
Sprickor och frostsprängningar finns i skorstenen.

Detta kan leda till ytterligare frostsprängningar vid uteblivet underhåll samt skydd av skorstenen.

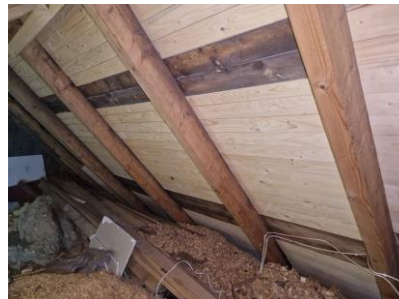
Äldre missfärgningar noterades på underlagstaket, bedöms uppkommit innan takbytet.

Vid kontroll av vinden uppmättes fuktvärden under kritisk fuktnivå för mikrobiell tillväxt och en normal lukt upplevdes.

Fuktkvoten i underlagstak/takbjälkar uppmättes till 9 %.

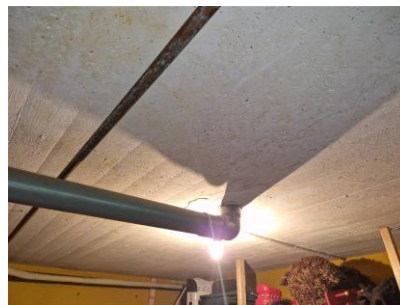
Missfärgningar noterades i taket,

Uppkommit av det läckage som skett i Dusch/Wc på Entré plan.  
Se vidare "Entré plan / Dusch/WC" angående rekommenderad åtgärd.

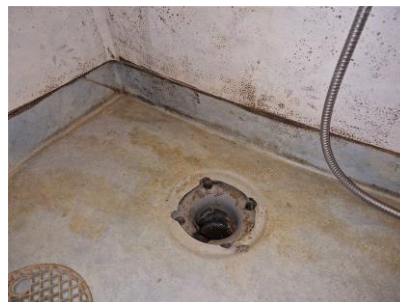
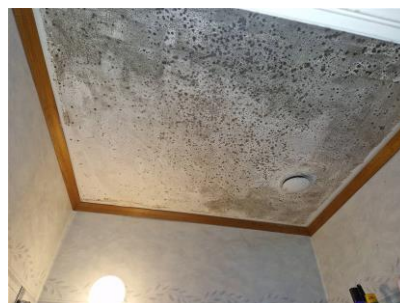
Utrymmet är i behov av renovering.  
Våutrymmet har äldre yt-/tätskikt.  
Förhöjd fuktindikation på golv i duschzon.  
Klämring är ej ansluten till golvbrunnen.  
Äldre golvbrunn av plast.  
Rör genomföringar i golv.  
Tröskel intill duschzon.  
Mikrobiell påväxt finns i taket.

Allvarliga brister finns i utrymmet vilket kan leda till fuktskador i bakomliggande och intilliggande konstruktioner.

Renovering av utrymmet rekommenderas. Kontakta en behörig våtrumsentreprenör för en renovering. I samband med renoveringen bör omkringliggande konstruktioner kontrolleras för att upptäcka eventuella följskador.

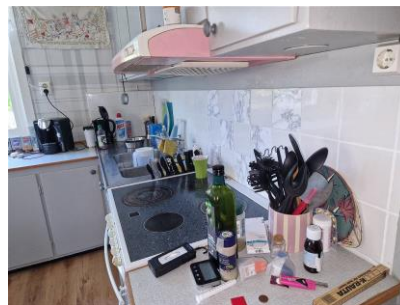
Vid stickprovskontroll av jordade eluttag noterades felkoppling.

Ett eluttag i köksskåpet över fläkten är jordad.

Kontakta en elektriker för kontroll och åtgärd.

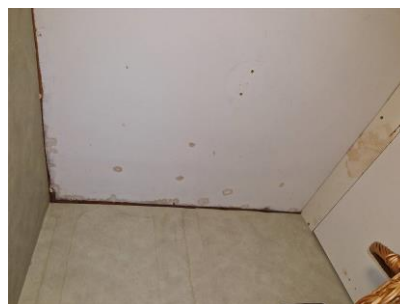
Fukfläckar noterades i taket, bedöms ej lett till någon bakomliggande skada.

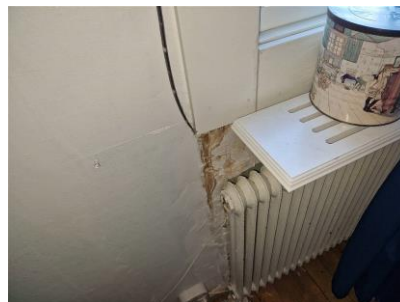
Fuktfleck noterades på yttervägg under fönster.

Ingen förhöjd fuktindikation noterades.

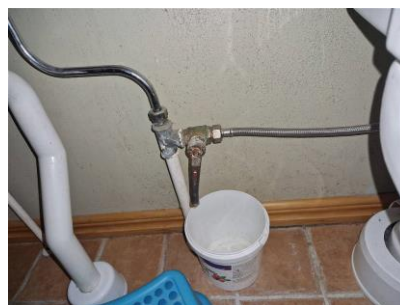
Droppläckage noterades på en rörkoppling.

Risk för fuktskador i omkringliggande konstruktioner föreligger.

Det rekommenderas åtgärda läckaget vid osäkerhet kontakta en fackman.
