# Besiktningsprotokoll

| Grevarydsgatan 12 | |

| Besiktningsdatum: | Protokollnummer: |
| 2025-03-28 | 68907503 |

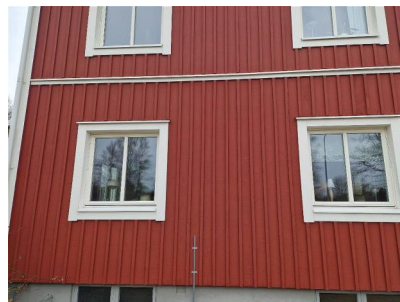
Färgsläpp och torrsprickor noterades i fasadpanelens ändträ, främst på syd- och västsidan.

Fasadbeklädnad och träkonstruktioner där målningsbehov finns riskerar att få fukt- och rötskador på grund av sämre vattenavvisande förmåga. För att öka livslängden på fasadbeklädnaden rekommenderas målning och underhåll.

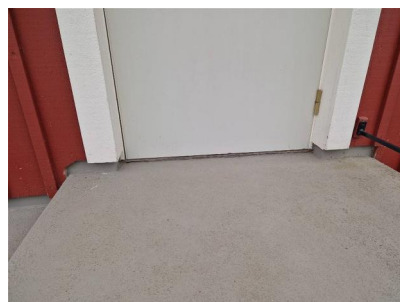
Tröskelbleck saknas under entrédörr.

Dörren skyddas av entrétak.

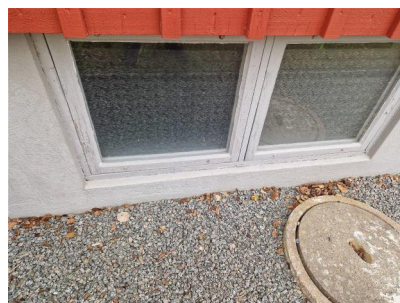
Källarfönster är i behov av målning/underhåll.  
Enstaka fönsterbleck är otäta vid infästningar på sydsidan.

Fönsterbågar och fönsterkarmar där målningsbehov finns riskerar att få fukt- och rötskador på grund av sämre vattenavvisande förmåga. Eftersom fönsterbleck är otäta finns risk att vatten rinner in i väggen vilket i sin tur kan leda till fuktskador i väggkonstruktionen.

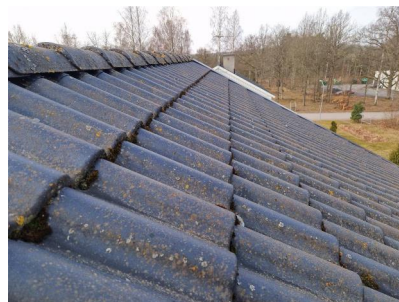
Mosspåväxt finns på takpannor, främst på norrsidan.  
Vindskivor har mindre rötskador på västsidan.

Mossa som växer på taket kan leda till att taktäckningen har ett minskat motstånd mot vatteninträngning. Detta i sin tur kan leda till fuktskador på träläkt och takkonstruktionen vilket kan resultera i mikrobiella skador (angrepp av mikroorganismer).

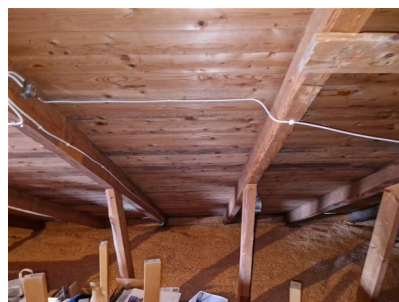
Äldre fuktfläckar noterades på underlagstaket, bedöms uppkommit innan takbytet.

Vid kontroll av vinden uppmättes fuktvärden under kritisk fuktnivå för mikrobiell tillväxt och en normal lukt upplevdes.  
Fuktkvoten i underlagstak/takbjälkar uppmättes till 11 %.

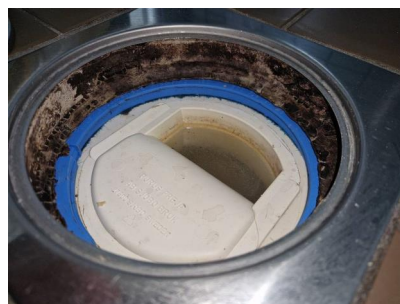
Tättskikt är felmonterat i golvbrunnen, sticker ut under klämringen.

När tättskikt är felmonterat i golvbrunnen innebär det risk för fuktskador. Vatten kan tränga ner i omkringliggande konstruktioner med fuktrelaterade skador som följd.

Kontinuerlig rensning av golvbrunnen rekommenderas, så det ej blir stopp i brunnen.

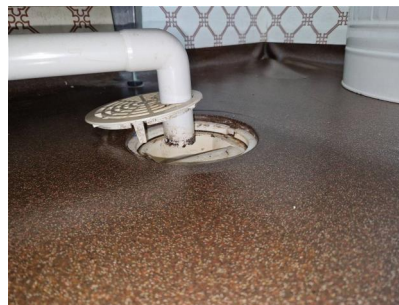
Våtutrymmet har äldre yt-/tätskikt.  
Äldre golvbrunn av plast.  
Klämringen är lite lös i golvbrunnen.  
Bakfall på golv kring golvbrunnen.  
Rör genomföringar i golv är otäta.  
Golv mattan har släppt/dragningar i hörn.

Eftersom funktionen, som innebär att ytskiktet/tätskiktet ska vara vattentätt, är nedsatt finns en ökad risk att vatten tränger igenom ytskiktet/tätskiktet med vattenskador i omkringliggande konstruktioner som följd.

Det rekommenderas att fortsatt använda duschkabinen till utrymmet renoveras.

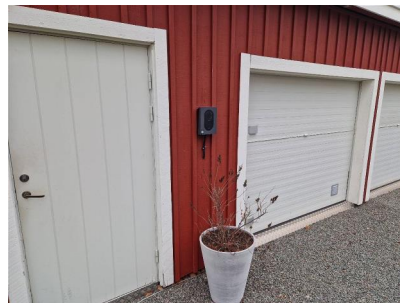
Fasadpanelen och garagedörr är i behov av målning/underhåll.

Fasadbeklädnad och träkonstruktioner där målningsbehov finns riskerar att få fukt- och rötskador på grund av sämre vattenavvisande förmåga. För att öka livslängden på fasadbeklädnaden rekommenderas målning och underhåll.

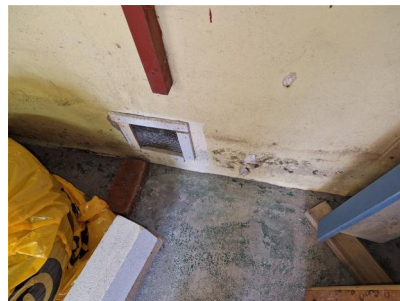
Väggen har mikrobiell påväxt.

Den mikrobiell påväxten bedöms uppkommit pga hög luftfuktighet samt en köldbrygga/ventilen i nederkant vägg.

Det rekommenderas att kontakta en byggtreprenör för att byta ut det fuktskadade väggarna, vid åtgärd är det även viktigt att vidare undersöka bakomliggande konstruktioner efter följdskador.
