# Besiktningssprotokoll

Varudeklarerat - Försäkring som skyddar både säljare och köpare.

| Spinnrocksvägen 7 | |

| 2024-08-08 | 68433216 |

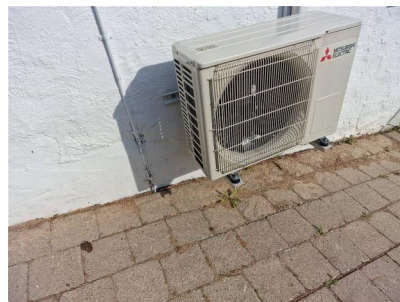
#### Utvändigt / Markförhållanden

- Kondensvatten från luftvärmepumpen samlas idag upp i en hink av fastighetsägaren när den är igång.

Rekommenderar att nästkommande ägare leder bort vattnet eller samlar upp det i ett kärl.

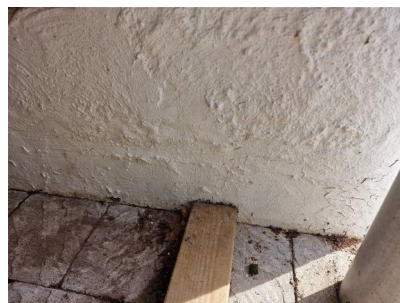
#### Utvändigt / Sockel

- Sprickor finns i sockel.

Dessa bedöms inte ha lett till bakomliggande skador.

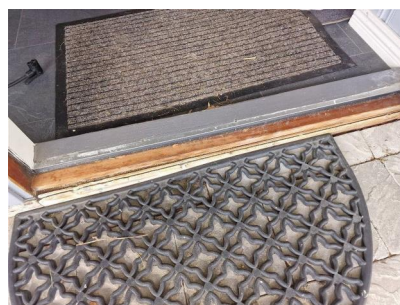
#### Utvändigt / Dörrar

- Tröskelbleck saknas under dörr.

Rekommenderar att montera ett tröskelbleck för att skydda tröskeln mot väta.

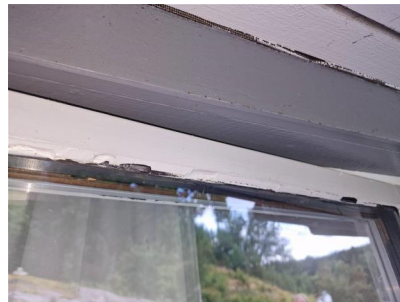
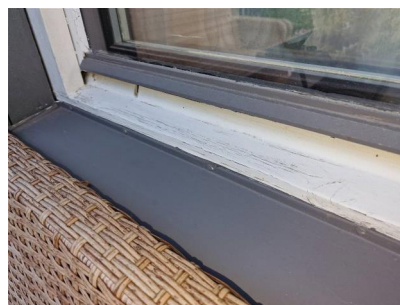
### Utvändigt / Fönster

- Fönster är i behov av målning/underhåll.
- Kitsläpp noteras lokalt.

Fönsterbågar och fönsterkarmar där målningsbehov finns riskerar att få fukt- och rötskador på grund av sämre vattenavvisande förmåga.

För att öka livslängden på fönster rekommenderas målning och underhåll.

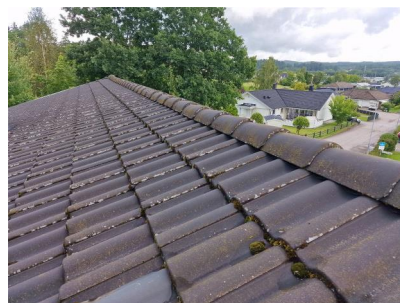
### Utvändigt / Tak

- Mindre mängd mossor noteras på taket.
- Mindre rötskada noteras på vindskiva.

I övrigt noteras inga brister.

Byt ut vindskivan och utför underhåll.

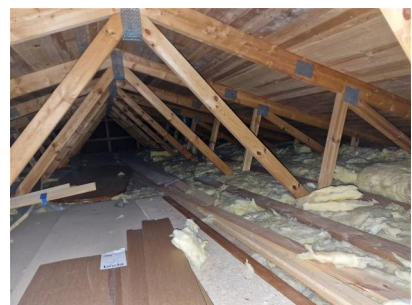
### Utvändigt / Vind

Vid kontroll av vinden uppmättes fuktvärden under kritisk fuktnivå för mikrobiell tillväxt och en normal lukt upplevdes. Fuktkvoten i underlagstak/takbjälkar uppmättes till <8 %. Gränsvärdet är 17 %.

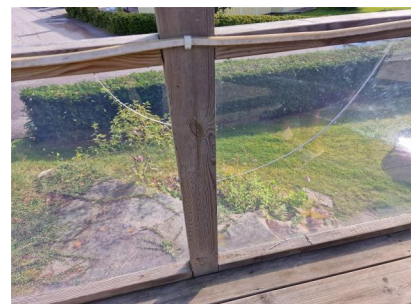
### Utvändigt / Altan norrsida

- Sprickor noteras i plexiglas.

Byt ut plexiglasen

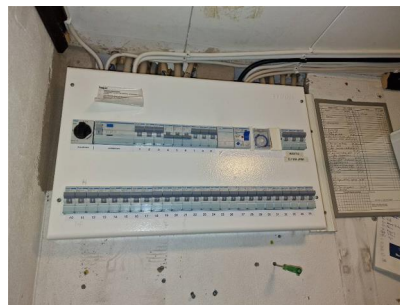
### Hela huset / Allmänt

- El-centralen har jordfelsbrytare och gruppförteckning.

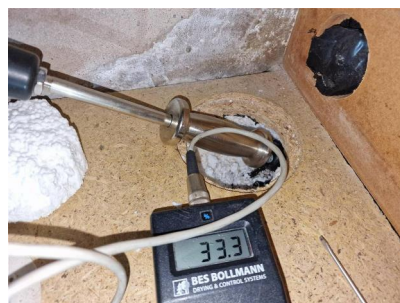
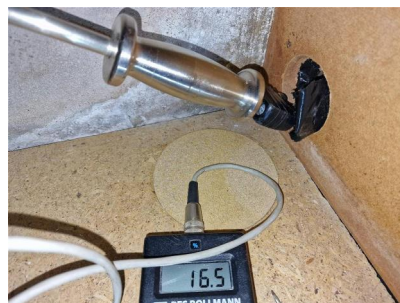
### Entréplan / Allmänt

Vid kontroll av konstruktion uppmättes fuktvärden över kritisk nivå för mikrobiell tillväxt och mikrobiell lukt upplevdes.

Grundläggningen består av en betongplatta på mark utan underliggande isolering och med ett uppreglat isolerat golv dikt an betongen. Denna konstruktion får ofta skador på grund av naturlig fuktvandring. Fuktkvoten uppmättes till >28 % vilket ses som mättat. Gränsvärdet är 17 %.

Provtagning gjordes i tidigare borrhål i trappförråd.

Mätning av väggregel gjordes även i tidigare borrhål i vägg/tappförråd. Fuktkvot 17 % (vilket är gränsvärdet)

Vi rekommenderar en fördjupad undersökning för att bedöma orsak och omfattning. Det är viktigt att tänka på att denna rekommendation om fördjupad undersökning gäller hela våningsplanets uppreglade golv.

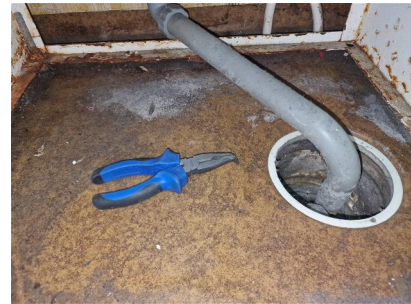
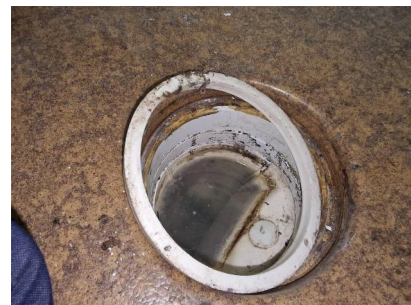
### Entréplan / Tvättstuga/dusch

- Äldre ytskikt.
- Förhöjningsring i golvbrunn tillverkad före -91.
- Klämringsring i brunn under duschkabin är lös.
- Rör genomföring finns i golv.
- Golvmattan är lös runt golvbrunnen.

Ovanstående noteringar innebär en ökad risk för fuktrelaterade skador som följd.

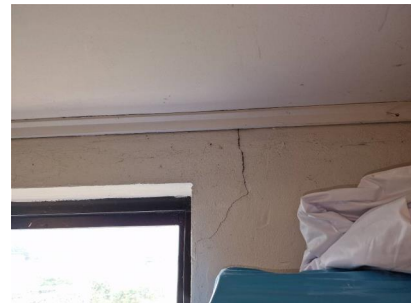
### Entréplan / Garage

- Golvbrunn av gjutjärn.

- Sprickor noteras i vägg.

Bedöms ej ha lett till bakomliggande skada.

Vid renovering av utrymmet ska golvbrunnen bytas ut.

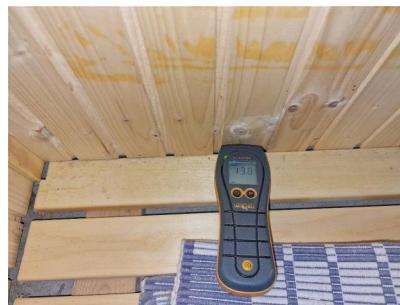
### Entréplan / Bastu

- Vid fuktindikering av utreglad vägg i bastu noteras inga förhöjda värden.

Fuktkvoten uppmättes till 14 %. Gränsvärdet är 17 %.

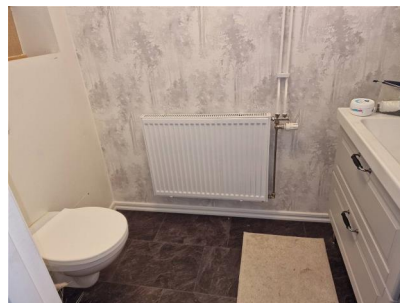
### Entréplan / Toalett

- Otätheter noteras mellan golvmatta och vägg i utrymmet bakom vägghängd toalett.

Kund har installerat ett vattenlarm \*i utrymmet som larmar om läckage skulle ske.

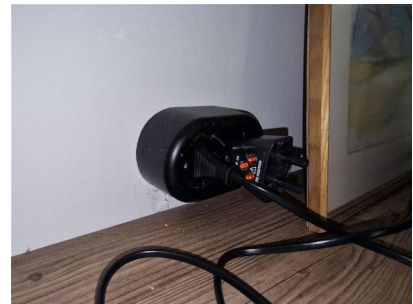
### Övre plan / Kök

- Jordade och ojordade eluttag finns i samma rum.

När man blandar jordade och ojordade eluttag i samma rum finns det en ökad risk för personsador.

Kontakta en elektriker för kontroll och åtgärd.

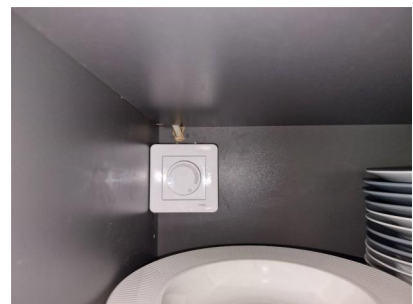
För information så sitter reglaget till ventilationen i ett av köksskåpen.

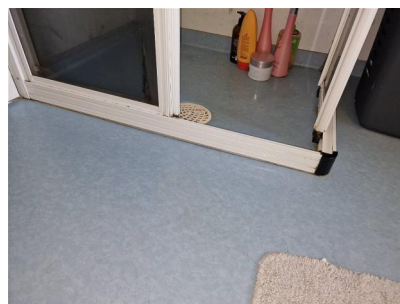
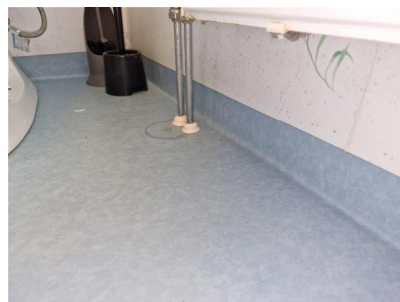
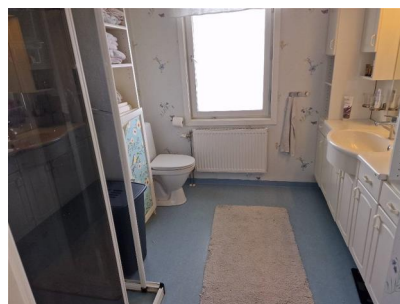
### Övre plan / Dusch/Toalett

- Äldre yt och tätskikt.
- Rörgenomföring finns i golv.
- Duschväggssockel är stängd mot golv.
- Tätskikt är felmonterat i golvbrunnen (sticker ut under klämringen)

När tätskikt är felmonterat i golvbrunnen innebär det risk för fuktskador. Vatten kan tränga ner i omkringliggande konstruktioner med fuktrelaterade skador som följd.

Ovanstående noteringar innebär en ökad risk för fuktrelaterade skador som följd.
