# Besiktningsprotokoll

## Fastighetsuppgifter

| Fastighetsadress:<br>Torngatan 20 | |

| Besiktningsdatum:<br>2024-10-22 | Protokollnummer:<br>68618552 |

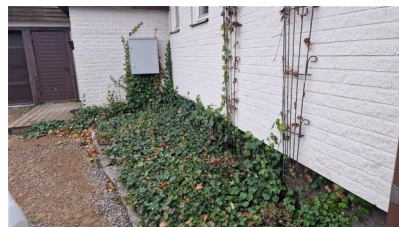
Växter finns i anslutning till grundmur.

När det finns rabatter och växter nära grundmuren finns risk att fukt stannar kvar i väggarna. Detta kan i sin tur orsaka invändiga fuktskador. Växternas rötter kan också skada grundmuren och sätta dräneringsledningen ur funktion.

Området närmast huset rekommenderas att vara fritt från växtlighet.

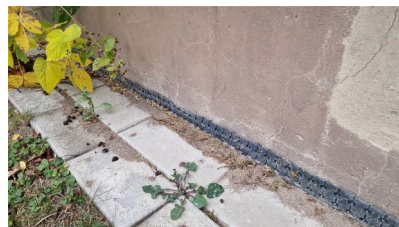
Utvändigt fuktskydd ligger oskyddat ovan mark. Kantlist finns ej.

Risk finns att det utvändiga fuktskyddet skadas och funktionen försämras.

Vidare noteras mindre sprickor i grundmuren.

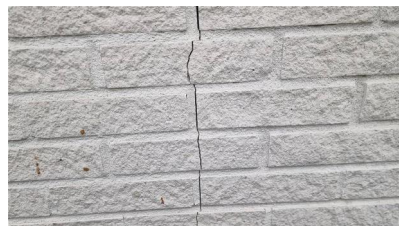
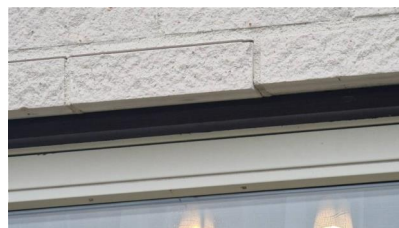
Mindre sprickor finns i tegelfasaden.  
Stenar har släppt ovan fönster.

Detta bedöms inte ha lett till bakomliggande skador.

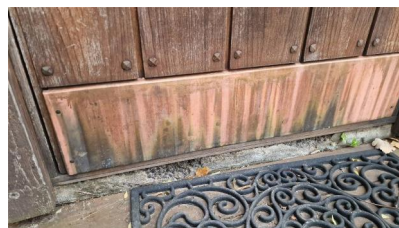
Dörr är i behov av målning/underhåll.  
Tröskelbleck saknas under dörr.

Dörrar där målningsbehov finns riskerar att få fukt- och rötskador på grund av sämre vattenavvisande förmåga.

För att öka livslängden på dörr rekommenderas målning och underhåll samt montering av tröskelbleck.

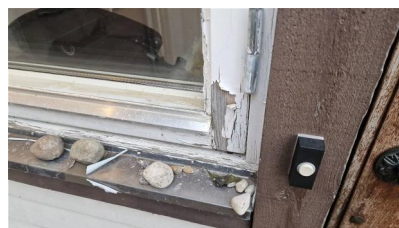
Fönster är delvis i behov av målning/underhåll.

För att öka livslängden på fönster rekommenderas målning och underhåll.

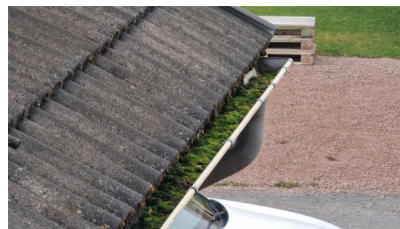
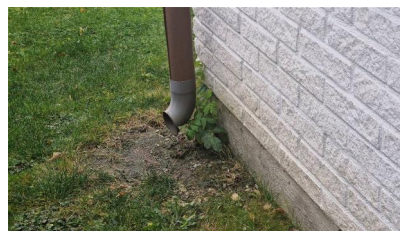
Hängrännor är delvis skräpfyllda.

Eftersom hängrännor är fulla med skräp finns risk för fuktskador på fasad och sockel då vatten kan svämma över.

Vidare noteras att stuprör på garaget inte är anslutna till markledning.

För att förhindra översvämning rekommenderas rensning av hängrännor.

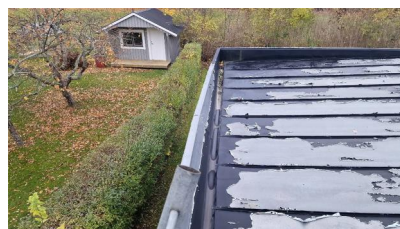
Taksargen på garagetaket buktar.

Färgsläpp och mindre ytrost finns på plåttaket.

Vi rekommenderar att en snickare kontaktas för kontroll och åtgärd.

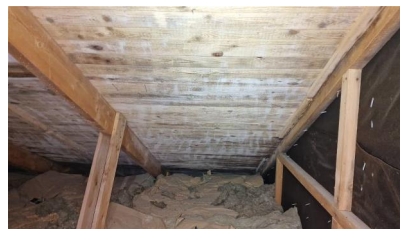
Vid kontroll av vinden uppmättes fuktvärden under kritisk fuktnivå för mikrobiell tillväxt och en normal lukt upplevdes. Fuktkvoten i underlagstak/takbjälkar uppmättes vid besiktningstillfället till ca 9 - 10 %.

Detta värde varierar dock under året beroende på årstid och utomhusklimat.

Det finns påväxt på underlagstaket men här har man förbättrat ventilationen från bostaden och det går inte att säga om påväxten är ett avstannat problem eller om den fortfarande är aktiv. Rekommendationen är att hålla den under uppsikt, framförallt under vinterhalvåret då fuktbelastningen på vinden är som störst.

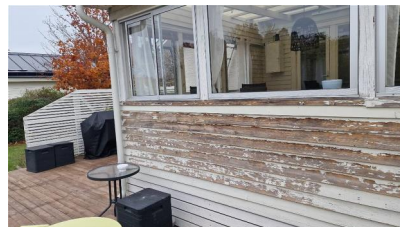
Altanräcke och träkonstruktioner är i behov av målning/underhåll.

Altanräcke och träkonstruktioner där målningsbehov finns riskerar att få fukt- och rötskador på grund av sämre vattenavvisande förmåga.

Vi rekommenderar att du utför målning/underhåll av altan.

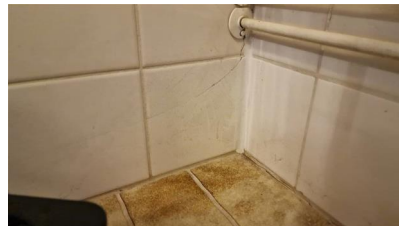
Spricka finns i kakelvägg bakom wc.  
Otätheter finns i vägg bakom rör genomföringar.

Detta bedöms inte ha lett till bakomliggande skador.

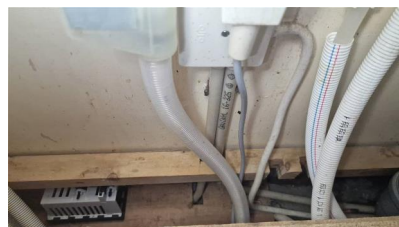
Fuktskydd saknas i diskbänksskåp samt under kyl och frys.

Utan fuktskydd är det svårt att upptäcka läckage från rörledningar. Vatten kan då tränga in i omkringliggande konstruktioner och orsaka fuktskador.

För att upptäcka eventuella läckage, installera ett fuktskydd.

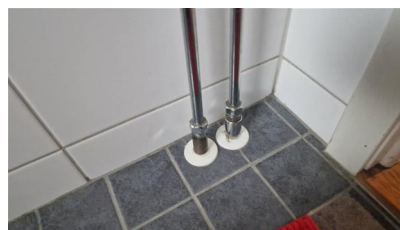
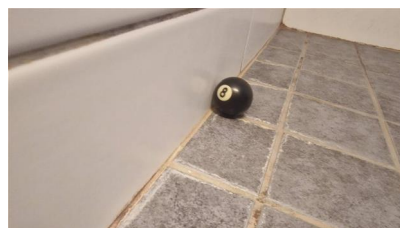
Rörgenomföring finns i golv.  
Golvfallet på klinkerrad mot vägg är bristfälligt utförd.

När rörgenomföringar finns i golv är det inte fackmässigt\* utfört. Rörgenomföringar i golvet medför en ökad risk för att vatten tränger ner i omkringliggande konstruktioner och orsakar fuktskador. \*Fackmässigt utförande innebär att arbetet ska utföras enligt Boverkets byggregler, gällande branschregler samt monteringsanvisningar för samtliga material. Om dessa regler och anvisningar inte följs och en skada inträffar riskerar man att få en nedsatt eller utebliven skadeersättning från sitt försäkringsbolag (villahem).

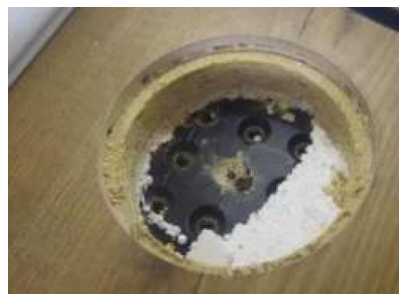
Renoverad golvkonstruktion är inte mekaniskt ventilerad.

Risk för mikrobiella skador (angrepp av mikroorganismer) finns om fuktigheten är hög i konstruktionen och om det finns organiskt material kvar på betongplattan. Detta kan i sin tur leda till att mikrobiell lukt sprids till boendemiljön.

Vid kontroll av konstruktionen uppmättes fuktvärden under kritisk fuktnivå för mikrobiell tillväxt och normal lukt upplevdes.

Vid kontroll av påreglad väggkonstruktion noterades: träfiberskiva, isolering och träregel. Fuktkvoten uppmättes till 8 - 9% (FK).

Via befintligt provhål i golv noteras: Ytskikt av laminatgolv, golvspånskiva, cellplast samt Platonmatta mot betongen.

Befintlig konstruktion riskerar på grund av naturlig fuktpåverkan att drabbas av fuktskador. Detta i sin tur kan leda till mikrobiella skador (angrepp av mikroorganismer) som kan resultera i att mikrobiell lukt sprids till boendemiljön.

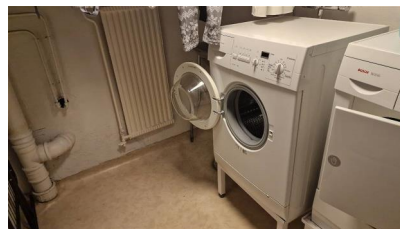
Utrymmet har äldre yt-/tätskikt och brunn.

Eftersom funktionen, som innebär att ytskiktet/tätskiktet ska vara vattentätt, är nedsatt finns en ökad risk att vatten tränger igenom ytskiktet/tätskiktet med vattenskador i omkringliggande konstruktioner som följd.

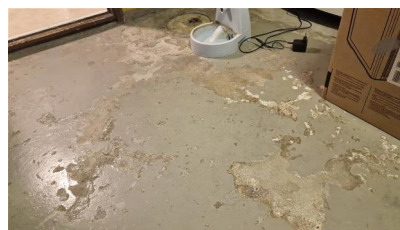
Golvbrunn i pannrum är i dåligt skick.  
Färgsläpp samt mindre sprickor finns på golv.

Detta bedöms ej ha lett till några bakomliggande skador.
