# Besiktningsprotokoll

| Fastighetsadress:<br>Haggatan 18 | |
| Postnummer:<br>814 40 | Ort:<br>Skutskär |

| Besiktningsdatum:<br>2024-11-26 | Protokollnummer:<br>68664249 |

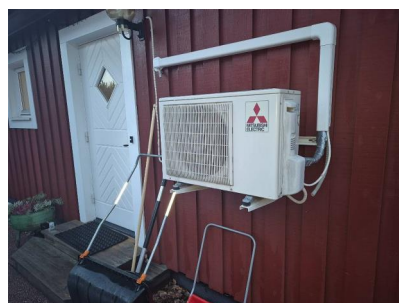
#### Utvändigt / Fasad

Kondensvatten från luftvärmepumpens utedel leds inte bort från husgrunden.

Detta medför ökad risk för att vatten tränger in i anslutande konstruktioner, vilket i sin tur kan leda till fuktrelaterade skador. Observera att besiktning av byggnadens värmesystem eller värmepumpen inte har ingått i uppdraget.

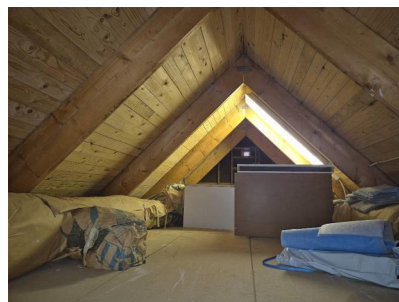
### Utvändigt / Vind

Vid kontroll av vinden uppmättes fuktvärden under kritisk fuktnivå för mikrobiell tillväxt och en normal lukt upplevdes. Fuktkvoten i underlagstak/takbjälkar uppmättes vid besiktningstillfället till ca 12 %. Detta värde varierar dock under året beroende på årstid och utomhusklimat.
