# Besiktningsprotokoll

| Fastighetsbeteckning: | Gaddebo 1:4 | |
| Fastighetsadress: | Simtuna Gaddebo 3 | |

| Besiktningsdatum: | 2024-12-05 | Protokollnummer: | 68709400 |

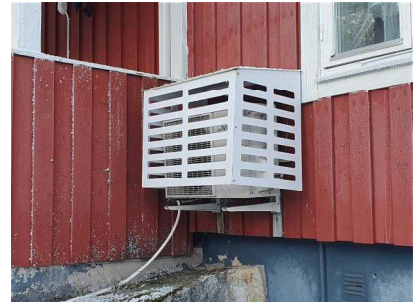
Kondensvatten från luftvärmepumpens utedel leds inte bort från husgrunden.

Detta medför ökad risk för att vatten tränger in i anslutande konstruktioner, vilket i sin tur kan leda till fuktrelaterade skador. Observera att besiktning av byggnadens värmesystem eller värmepumpen inte har ingått i uppdraget.

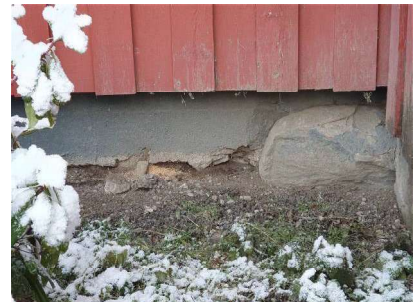
#### Utvändigt / Grundmur

Sprickor samt puts- och färgsläpp finns i grundmur.

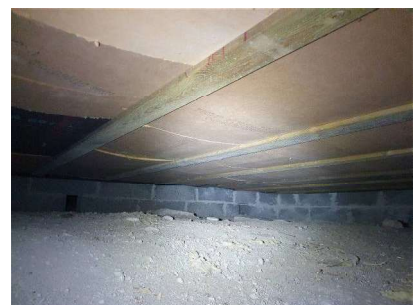
#### Utvändigt / Torpargrund / Krypgrund

Golvbjälklaget ovan grundkonstruktionerna riskerar att drabbas av fuktskador på grund av naturlig fuktpåverkan. Detta kan resultera i mikrobiella skador (angrepp av mikroorganismer) och, eventuellt, rötskador. Mikrobiell lukt kan då spridas till boendemiljön.

Vi rekommenderar en kompletterande besiktning när inspektionsluckor installerats och om grunderna bedöms vara besiktningsbara med avseende på höjd samt tillgänglighet.

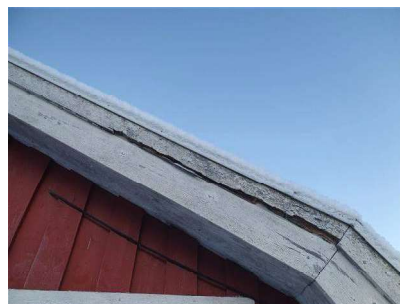
Fasadbeklädnaden med tillhörande träkonstruktioner har färgsläpp och torrsprickor. Vidare finns mindre rötskador i enstaka brädor samt förekommer otätheter.

Fasadbeklädnad samt träkonstruktioner där målningsbehov finns kan få mer fukt- och rötskador på grund av sämre vattenavvisande förmåga.

För att öka livslängden på fasadbeklädnaden rekommenderas målning och underhåll. I samband med ommålningen bör de rötskadade brädorna bytas ut för att undvika följdskador.

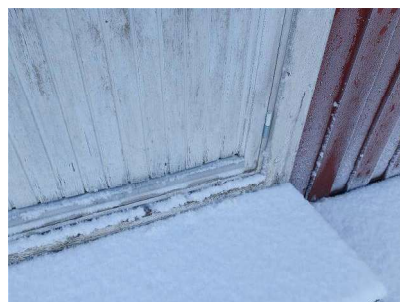
### Utvändigt / Dörrar

Dörrar har färgsläpp och torrsprickor. Vidare saknas tröskel- samt överbleck.

Träkonstruktioner där målningsbehov finns samt brister i plåtdetaljer, kan få fukt- och rötskador på grund av sämre vattenavvisande förmåga.

För att öka livslängden på dörrar rekommenderas målning och underhåll.

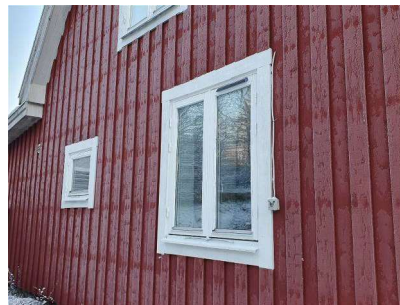
Fönster har färgsläpp och torrsprickor. Vidare är fönsterbleck otäta vid infästningar samt saknas överbleck.

Träkonstruktioner där målningsbehov finns samt brister i plåtdetaljer, kan få fukt- och rötskador på grund av sämre vattenavvisande förmåga.

Isolerglas är äldre.

Befintliga fönster är äldre vilket betyder att tätningen mellan fönsterrutorna kan vara sämre. Detta kan leda till att missfärgning/imma uppstår mellan glasrutorna.

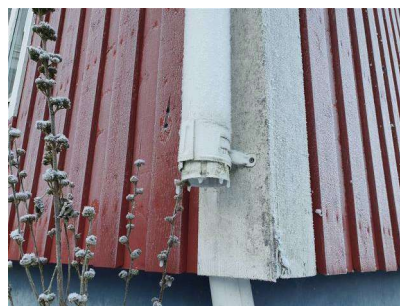
### Utvändigt / Hängrännor / Stuprör

Stuprör avslutas nära husliv.

Stuprör som avslutas intill husliv (ovan mark) kan medföra en ökad fuktbelastning på grundmur med fuktrelaterade skador som följd.

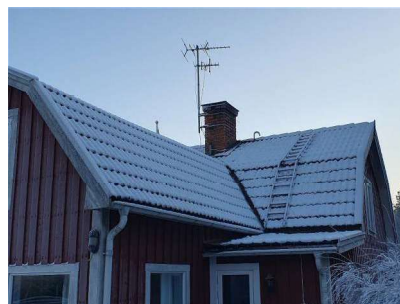
Murstocken har sprickor och otätheter. Vidare finns inget väderskydd.

Väderskydd kan monteras för att skydda mot nederbörd som annars kan orsaka fuktskador och frostsprängning i skorstenen/murstocken.

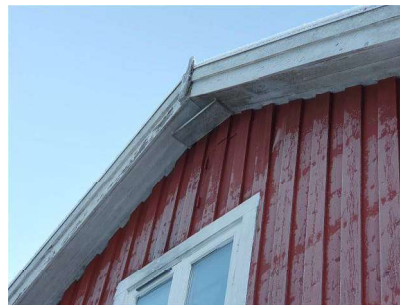
Delar av underlagstaket på övre plan samt underlagstaket för pulpettak har inte kunnat besiktas på grund av parallelltak. Vidare kunde intenockvinden besiktas på grund av för hög höjd.

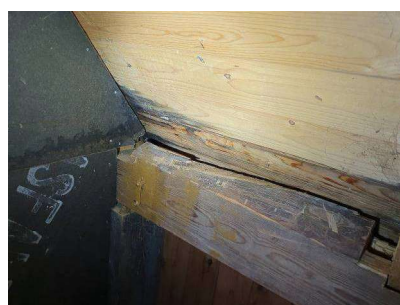
Underlagstaket på sidovindar har fuktfläckar.

Fuktfläckar kan bero på olika saker, och kan vara ett tecken på en tidigare eller ett pågående läckage.

Vid fuktmätning kring fläckarna uppmättes inga förhöjda fuktvärden.

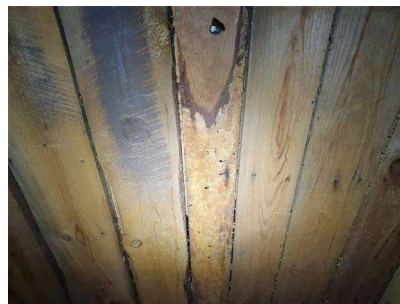
Vid kontroll av sidovindarna uppmättes fuktvärden under kritisk fuktnivå för mikrobiell tillväxt och en normal lukt upplevdes.

Fuktkvoten i underlagstak/takbjälkar uppmättes till cirka 11 %. Det finns risk för mikrobiell tillväxt om den relativa fuktigheten (RF) i den omgivande luften är över 75 %. I furuvirke motsvarar det en fuktkvot (FK) på 17 %.

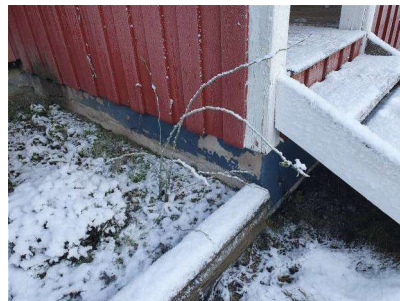
### Utvändigt / Farstuväst / Balkong

- Träkonstruktioner har färgsläpp, torrsprickor och rötskador
- Sprickor samt puts- och färgsläpp finns i sockel

Konstruktioner där underhållsbehov finns kan få fukt- och rötskador på grund av sämre vattenavvisande förmåga.

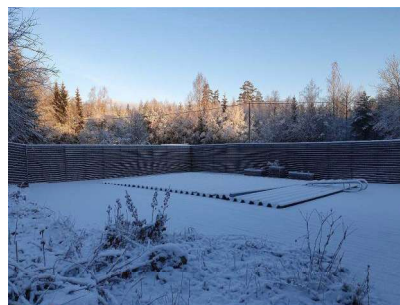
Då altan var snötäckt vid besiktningstillfället kunde inte besiktning genomföras.

Vi rekommenderar en kompletterande besiktning när altan är fri från snö.

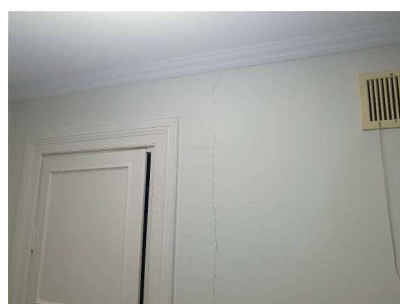
Sprickor förekommer i inner- och ytterväggar samt innertak. Vidare upplevdes viss knarr/lutning i golv.

Dessa bedöms inte har uppstått på grund av bakomliggande skador.

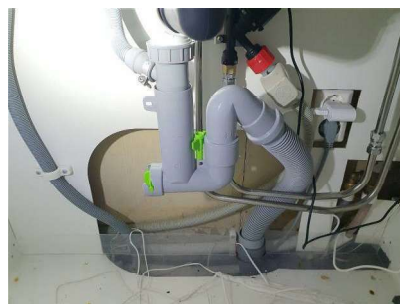
Fuktskyddet i diskbänksskåpet är placerat framför vattenrör och fuktskydd finns ej under vinkyl.

Bristerna medför att eventuella läckage är svårare att upptäcka, då kan vatten tränga in i omkringliggande konstruktioner och orsaka fuktskador.

Komplettera fuktskyddet i diskbänksskåpet och under vinkyl för att lättare upptäcka eventuella läckage. Om fuktskydd inte är applicerbart i skåpet kan ett vattenlarm monteras som komplement.

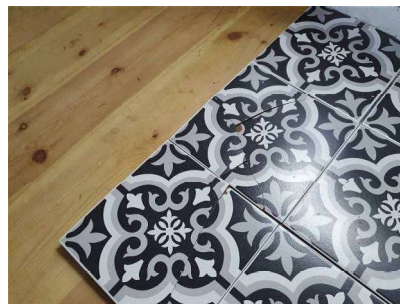
### Entréplan / Allrum

Sprickor finns i klinkerplattor som även är lösa.

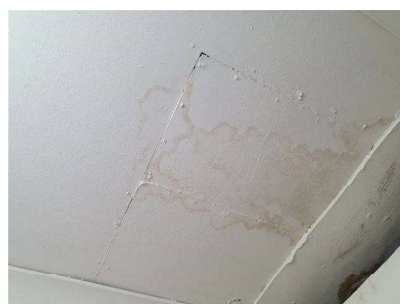
Fuktfläck och missfärgningar noterades i innertak bredvid murstock i garderoben.

Fuktfläckar kan bero på olika saker, och kan vara ett tecken på en tidigare eller ett pågående läckage.

Vid fuktindikering kring fläckarna uppmättes inga förhöjda fuktvärden.

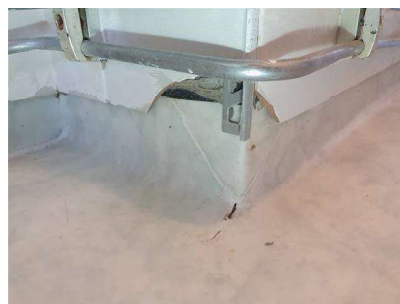
### Övre plan / Toalett med duschblandare

- Golvbrunnen är äldre
- Spricka finns i golvbeklädningen
- Otäta håligheter finns i väggbeklädningen
- Lågpunkter förekommer i golvbeklädningen

Eftersom funktionen, som innebär att ytskiktet/tätskiktet ska vara vattentätt, kan vara nedsatt finns en ökad risk att vatten tränger igenom ytskiktet/tätskiktet med vattenskador i omkringsliggande konstruktioner som följd.

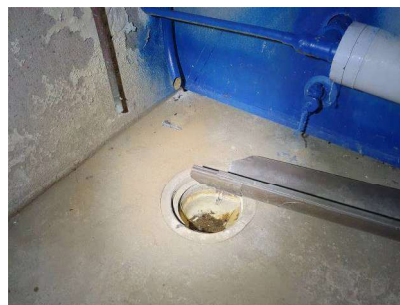
Golvbrunnen är äldre.
