# Besiktningsprotokoll

## Fastighetsuppgifter

| Fastighetsadress:<br>Slånbärstigen 32 | |

| Besiktningsdatum:<br>2024-12-17 | Protokollnummer:<br>68723474 |

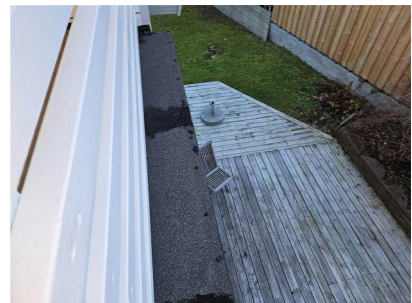
Takpappen är äldre.  
Noteras även synliga skruvar vid takfoten.  
Delvis dold av trallgolv.

Äldre takpapp och bristfällig infästning kan leda till ökat risk för fuktinträning och minskad motståndskraft.
