# Besiktningsprotokoll

Anticimex Överlåtelsebesiktning av småhus - nivå 2

| Fastighetsbeteckning:<br>Kåsjö 7:28 | |

| Besiktningsdatum:<br>2025-01-16 | Protokollnummer:<br>68784495 |

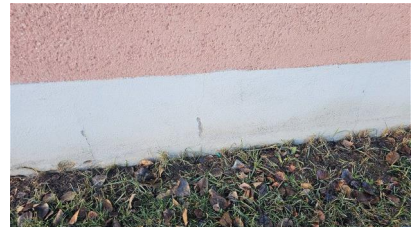
Sprickor finns i sockel.

Dessa bedöms inte ha lett till bakomliggande skador.

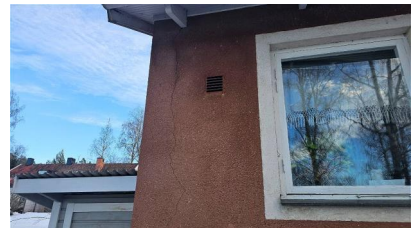
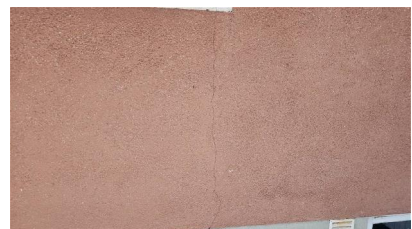
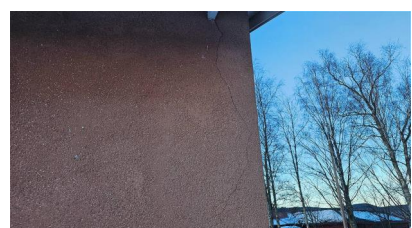
Putsad fasad har brister.

Då den putsade fasaden har brister finns risk att vatten tränger in i bakomvarande konstruktion med fuktrelaterade skador som följd.

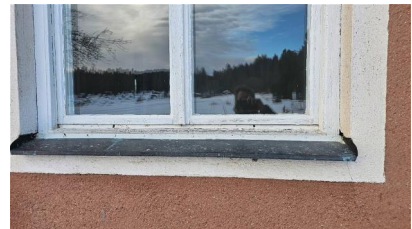
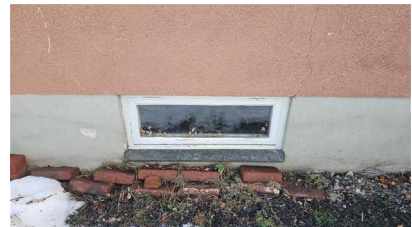
Fönstren är i behov av målning/underhåll.

För att öka livslängden på fönster rekommenderas målning och underhåll.

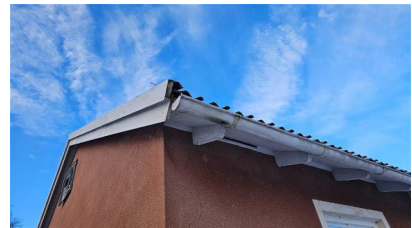
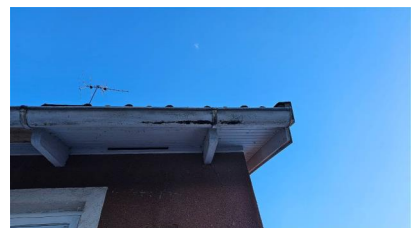
Hängrännor är rostiga och läcker.

Rostskadade hängrännor leder ofta till läckage, vilket i sin tur innebär risk för fuktskador på fasad, sockel och i bakomliggande konstruktioner.

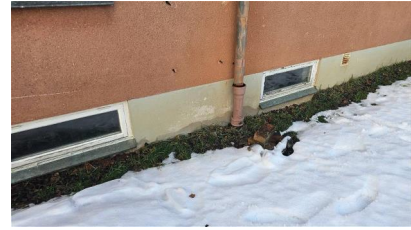
Lövsilar finns inte.

När det saknas lövsilar så finns det risk att det blir stopp i dagvattenledningen.

För att hindra stopp i dagvattenledningar rekommenderas komplettering av lövsilar.

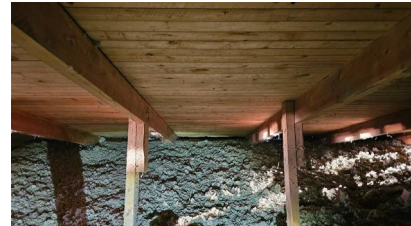
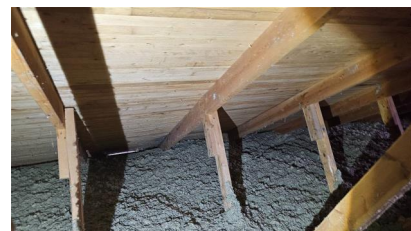
Vid kontroll av vinden uppmättes fuktvärden under kritisk fuktnivå för mikrobiell tillväxt och en normal lukt upplevdes. Fuktkvoten i underlagstak/takbjälkar uppmättes till 14 %.

Det finns risk för mikrobiell tillväxt om den relativa fuktigheten (RF) i den omgivande luften är över 75 %. I furuvirke motsvarar det en fuktkvot (FK) på 17 %.

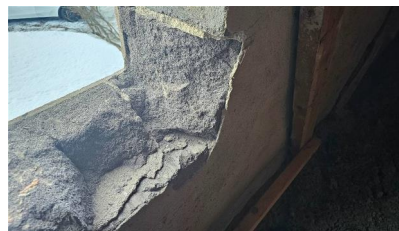
Blå lättbetong finns i byggnaden.

Denna typ av lättbetong är i vissa fall radonhaltig.

Vi rekommenderar en radonmätning eller att du kontrollerar om radonmätning har genomförts tidigare.

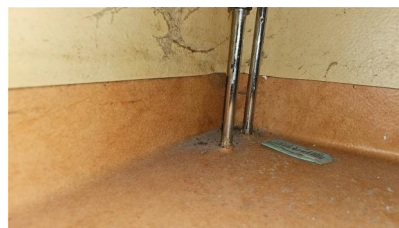
Rör genomföringar finns i golv.

Rör genomföringar i golvet medför en ökad risk för att vatten tränger ner i omkringliggande konstruktioner och orsakar fuktskador. Vid uppbyggnaden av utrymmet var detta tillåtet och utförandet anses därför vara fackmässigt utfört. I dagens branschregler är detta inte längre tillåtet.

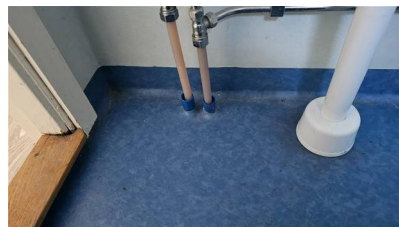
Rör genomföring finns i golv.

Rör genomföringar i golv medför en ökad risk för att vatten tränger ner i omkringliggande konstruktioner och orsakar fuktskador. Vid uppbyggnaden av utrymmet var detta tillåtet och utförandet anses därför vara fackmässigt utfört. I dagens branschregler är detta inte längre tillåtet.

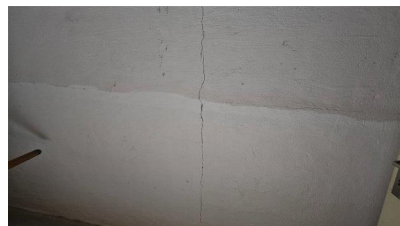
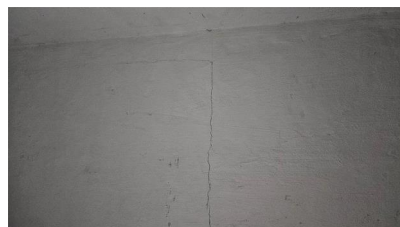
Ett antal rum i källaren har spricka/or i vägg.

Dessa bedöms inte ha lett till bakomliggande skador.
