# Besiktningsprotokoll

| Fastighetsbeteckning:<br>Myskörten 7 | |
| Fastighetsadress:<br>Rösvägen 27 | |

| Besiktningsdatum:<br>2025-01-17 | Protokollnummer:<br>68797366 |

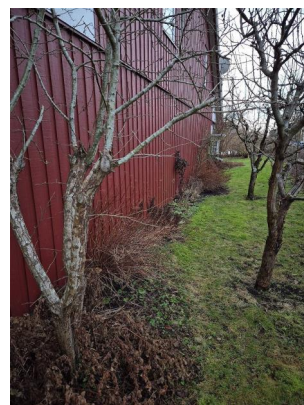
#### Utvändigt / Sockel

Växter finns i anslutning till byggnaden.

När det finns rabatter och växter nära byggnaden finns risk att fukt stannar kvar i väggarna. Detta kan i sin tur orsaka invändiga fuktskador. Växternas rötter kan också skada grundmuren och sätta dräneringsledningen ur funktion.

Området närmast huset rekommenderas att vara fritt från växtlighet.

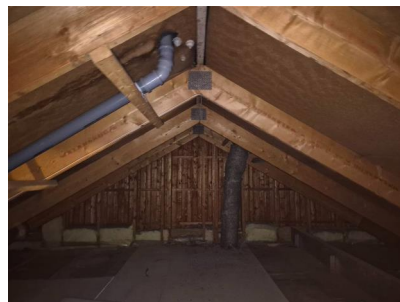
### Utvändigt / Vind

Underlagstaket består av träfiberskivor.

Eftersom underlagstaket består av träfiberskivor utan yttre täckning av papp under takbeklädnaden, finns risk vid ogynnsam väderlek att regnvatten/snö tränger in i skivskarvar med läckage på vindsutrymmet som följd. Med tiden kan även träfiberskivorna drabbas av fuktskador.

Vid kontroll av vinden uppmättes fuktvärden under kritisk fuktnivå för mikrobiell tillväxt och en normal lukt upplevdes.

Fuktkvoten i underlagstak/takbjälkar uppmättes till 14 %.

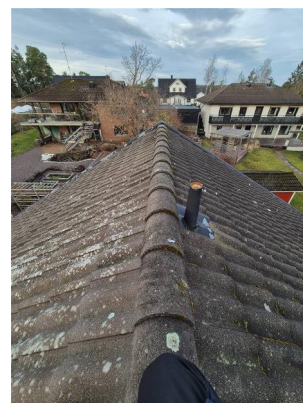
### Utvändigt / Tak

Yttertaket är äldre.

Takpannor, plåtdetaljer och underlagspapp har enligt vår bedömning en begränsad livslängd. Eftersom husets taktäckning är äldre har det ett minskat motstånd mot vatteninträngning. Detta i sin tur kan leda till fuktskador på träläkt och vidare ner i underliggande konstruktioner.

Taket besiktades från taknock.

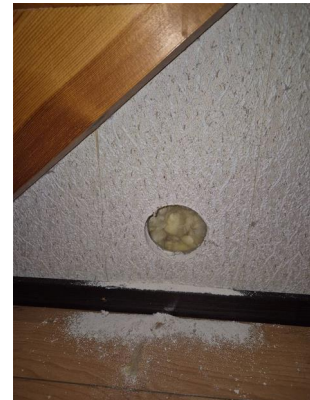
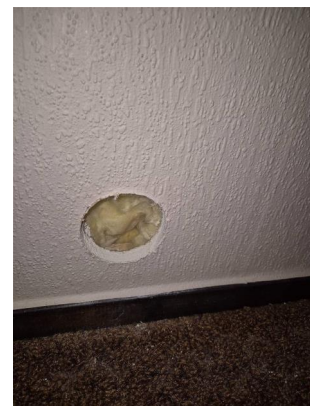
### Entréplan / Allmänt

Vid kontroll av väggssyllar uppmättes fuktvärden under kritisk nivå för mikrobiell tillväxt och normal lukt upplevdes.

Fuktkvoten uppmättes till 8 %.

Kontrollen utfördes under trappen och i vardagsrum.

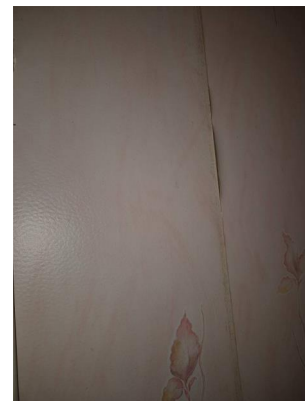
### Entréplan / Badrum/Wc

Våutrymmet har äldre tätskikt, samt att det förekommer sprickor på flertal ställen.

Eftersom funktionen, som innebär att ytskiktet/tätskiktet ska vara vattentätt, kan vara nedsatt finns en ökad risk att vatten tränger igenom ytskiktet/tätskiktet med vattenskador i omkringliggande konstruktioner som följd.

-----  
Fuktindikering i utrymmet gav inga förhöjda fuktindikationer.

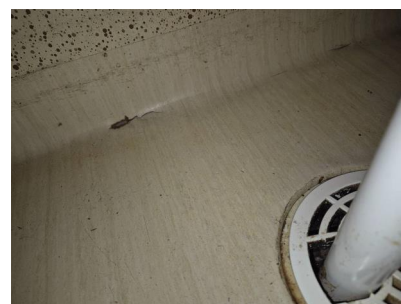
### Entréplan / Tvättstuga

- Våutrymmet har äldre yt-/tätskikt.
- Golvbeläggningens skarvar är otäta.

Eftersom funktionen, som innebär att ytskiktet/tätskiktet ska vara vattentätt, kan vara nedsatt finns en ökad risk att vatten tränger igenom ytskiktet/tätskiktet med vattenskador i omkringliggande konstruktioner som följd.

-----  
Fuktindikering i utrymmet gav inga förhöjda fuktindikationer.

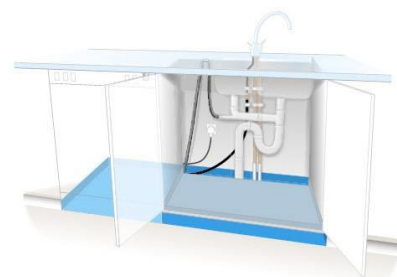
### Entréplan / Kök

Fuktskydd saknas i diskbänksskåp och kyl&frys.

Utan fuktskydd är det svårt att upptäcka läckage från rörledningar. Vatten kan då tränga in i omkringliggande konstruktioner och orsaka fuktskador.

För att upptäcka eventuella läckage, installera ett fuktskydd.

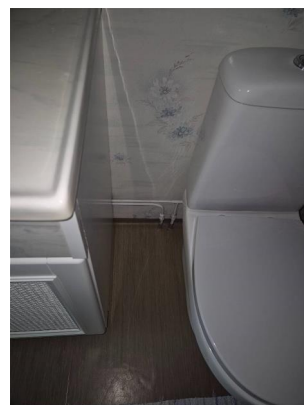
### Övre plan / Badrum

- Våtutrymmet har äldre yt-/tätskikt.
- Rör genomföring finns i golv.

Eftersom funktionen, som innebär att ytskiktet/tätskiktet ska vara vattentätt, kan vara nedsatt finns en ökad risk att vatten tränger igenom ytskiktet/tätskiktet med vattenskador i omkringliggande konstruktioner som följd.

-----  
Fuktindikering i utrymmet gav inga förhöjda fuktindikationer.

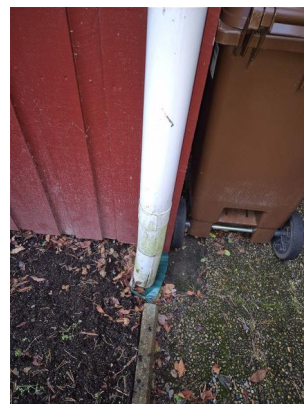
#### Utvändigt / Hängrännor / Stuprör

Stuprör avslutas nära husliv.

Stuprör som avslutas intill husliv (ovan mark) kan medföra en ökad fuktbelastning på grundmur/sockel med fuktrelaterade skador som följd.

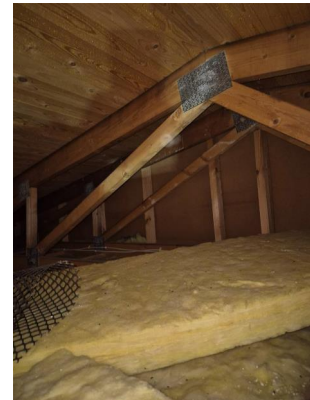
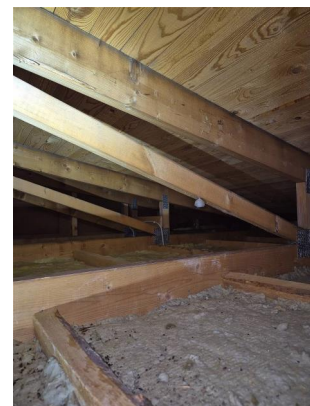
### Utvändigt / Vind

Vid kontroll av vinden uppmättes fuktvärden under kritisk fuktnivå för mikrobiell tillväxt och en normal lukt upplevdes.

Fuktkvoten i underlagstak/takbjälkar uppmättes till 13%.

Två luckor till vinden en i garaget och den andra i förrådet.
