# Besiktningsprotokoll

| Fastighetsbeteckning:<br>FALKÖPING BRO 1:3 | |

| Besiktningsdatum:<br>2025-02-03 | Protokollnummer:<br>68810827 |

## Besiktningsutlåtande

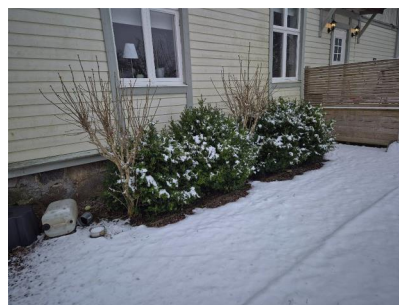
Växter finns i anslutning till grundmur.

När det finns rabatter och växter nära grundmuren finns risk att fukt stannar kvar i väggarna. Detta kan i sin tur orsaka invändiga fuktskador. Växternas rötter kan också skada grundmuren och sätta dräneringsledningen ur funktion.

Området närmast huset rekommenderas att vara fritt från växtlighet.

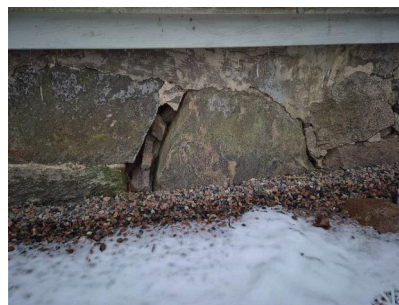
Sockel av murad natursten uppvisar sprickor i fogar.

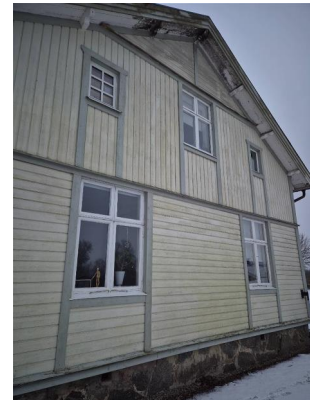
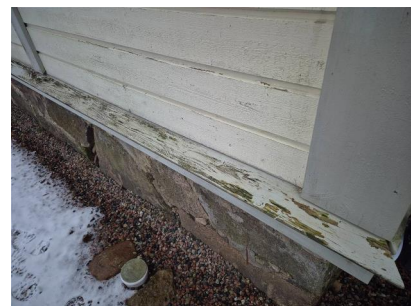
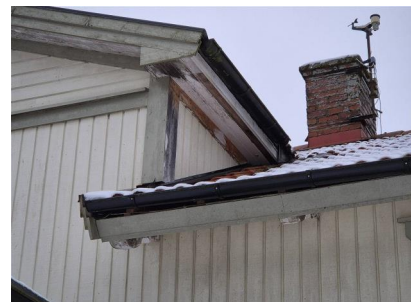
Fasadpanel och övriga trädetaljer är i behov av målning/underhåll.

Offerbrädor färgflagnar.

Några panelbrädor är omålade på sida av takhuv.

Jag rekommenderar tvätt samt kompletterande målning där det behövs.

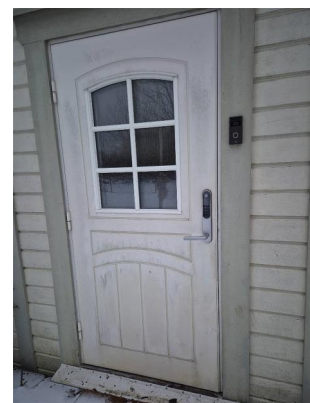
Dörr är i behov av målning/underhåll.

Dörrar där målningsbehov finns riskerar att få fukt- och rötskador på grund av sämre vattenavvisande förmåga.

För att öka livslängden på dörr rekommenderas målning och underhåll.

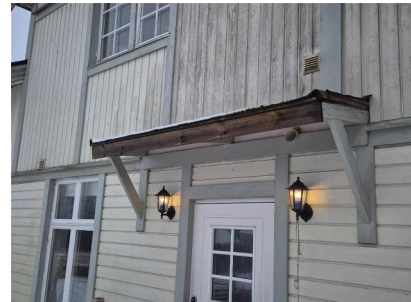
Bakre entrétak är ej helt färdigställt, plåtar saknas och det ligger endast underlagspapp som taktäckning.

Omålad takfotsbräda mm.

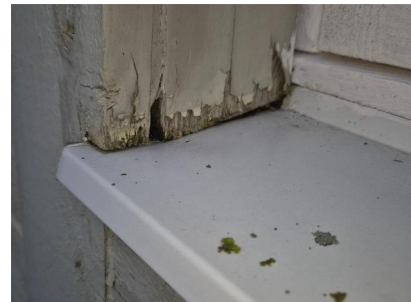
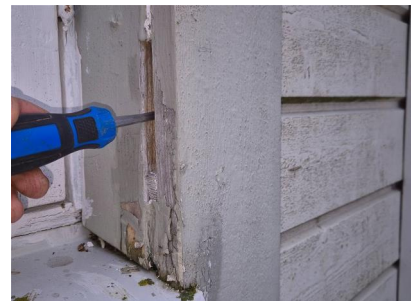
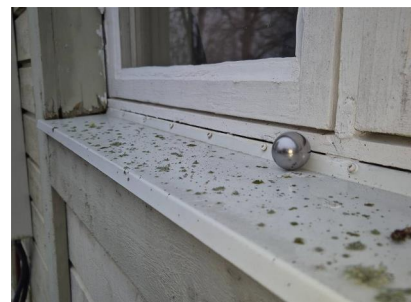
Foder/smyg på fönster står nära eller dikt an fönsterbleck, vilket innebär fuktuppsug.

Detta bidrar till färgsläpp och rötskador.

Glipor noteras lokalt mellan smyg och foderbräda.

Lokalt noteras bakfall på något enstaka fönsterbleck.

Kontakta fackman för kontroll och åtgärd.

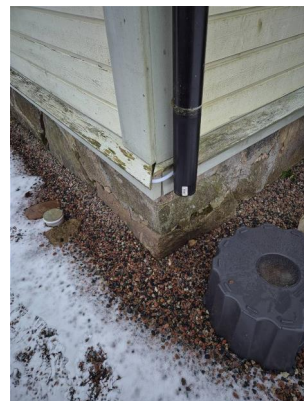
Ett stuprör är inte anslutet till markledning.

Stuprör som inte är anslutet till markledning kan medföra en ökad fuktbelastning på grundmur/sockel som i sin tur kan leda till fuktrelaterade skador.

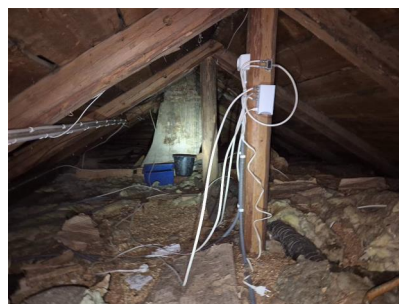
Vid kontroll av vinden uppmättes fuktvärden under kritisk fuktnivå för mikrobiell tillväxt och en normal lukt upplevdes. Fuktkvoten i underlagstak/takbjälkar uppmättes vid besiktningstillfället till 10 %. Risk för mikrobiell påväxt börjar vid 17%. Detta värde varierar dock under året beroende på årstid och utomhusklimat.

Missfärgningar från tidigare inläckage noteras lokalt på underlagstak vid murstocken. Inga förhöjda fuktkvotsvärden kunde uppmätas vid besiktningstillfället.

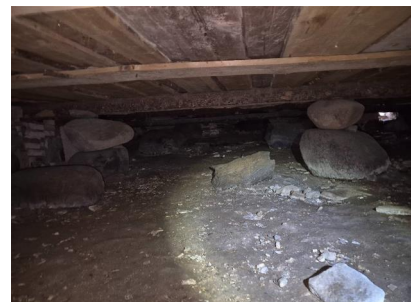
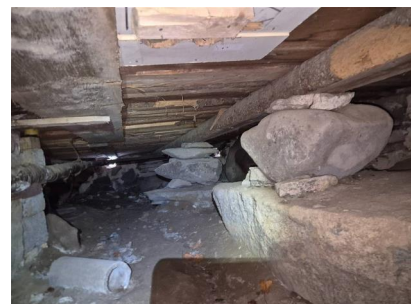
Vid kontroll av konstruktion i krypgrund noterades fuktvärden över kritisk fuktnivå och lukt av geosminer känns (jordartslukt).

De höga fuktvärdena innebär att grundens klimat under delar av året är för fuktigt. Detta kan i förlängningen leda till rötskador i konstruktionen. För att undvika detta så måste krypgrundens klimat bli torrare. Fuktkvoten uppmättes till 18 %. Risk för mikrobiell påväxt börjar vid 17%.

För att undvika detta så måste grundens klimat bli torrare. Läs Anticimex faktablad om uteluftsventilerade krypgrunder för tips och råd.

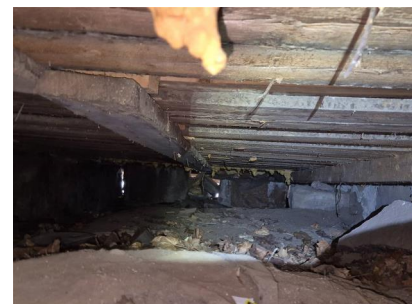
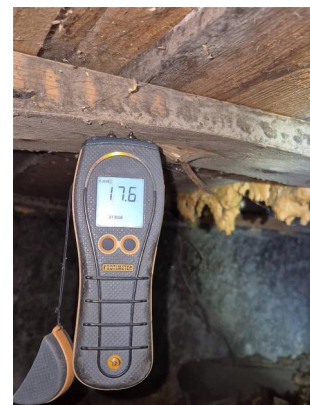
Uteluftsventilerade krypgrunder med bjälklag av organiskt material har ofta fuktskador på grund av naturlig fuktpåverkan. Detta kan resultera i mikrobiella skador (angrepp av mikroorganismer) och, i värsta fall, rötskador. Mikrobiell lukt kan då spridas till boendemiljön.

Uppmätt fuktkvotsvärde var vid besiktningstillfället 16-18%. Risk för mikrobiell påväxt börjar vid 17%.

Organiskt material på markytan såsom löv mm.

Grunden står med öppen lucka.

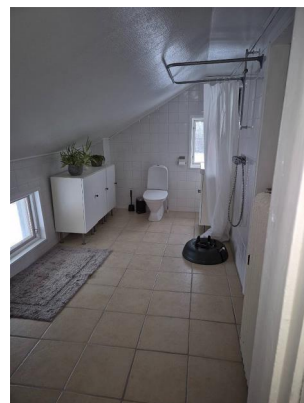
Frånluftsventilationens uppgift är att transportera bort bland annat emissioner, fukt, lukt och föroreningar från huset.

Vi rekommenderar att du kontaktar en ventilationsentreprenör för undersöka och säkerställa ventilationssystemets funktion.

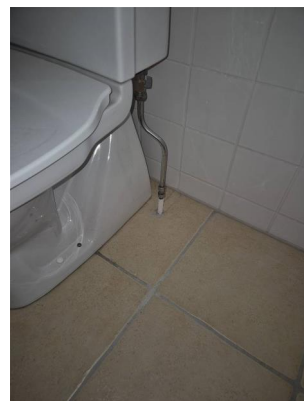
Rör genomföring finns i golv.

Rör genomföringar i golvet medför en ökad risk för att vatten tränger ner i omkringliggande konstruktioner och orsakar fuktskador.

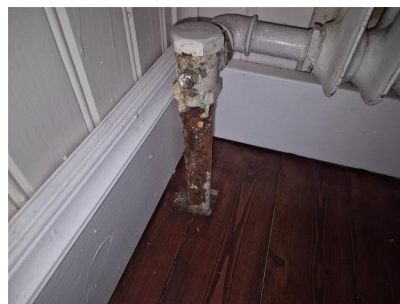
Värmerör uppvisar rostangrepp.

Kontakta fackman för kontroll och åtgärd.

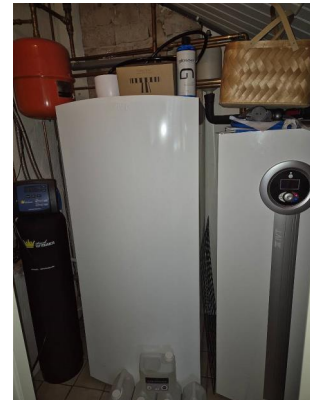
Golvbrunn finns inte i utrymmet.

I denna typ av utrymme bör en golvbrunn finnas. Avsaknaden utgör en ökad risk för fuktskador i omkringliggande konstruktioner.

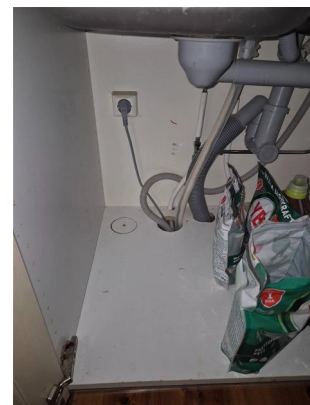
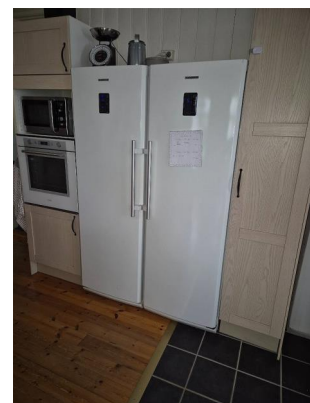
Fuktskydd saknas i diskbänksskåp och under kyl/frys.

Utan fuktskydd är det svårt att upptäcka läckage från rörledningar. Vatten kan då tränga in i omkringliggande konstruktioner och orsaka fuktskador.

För att upptäcka eventuella läckage, installera godkända fuktskydd.

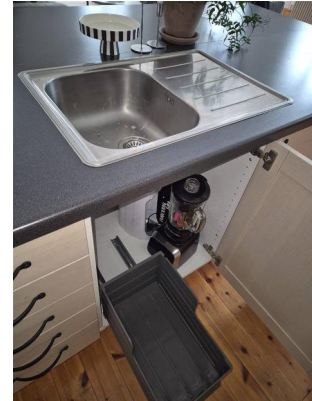
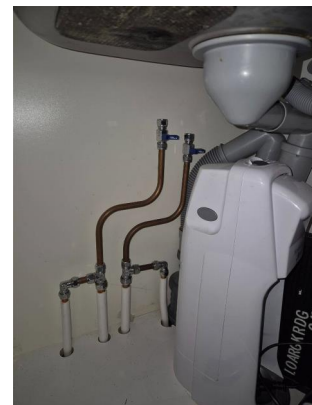
Sekundär diskbänk med ho i köksö saknar blandare.

Vattenrör är dragna in i diskbänksskåp.

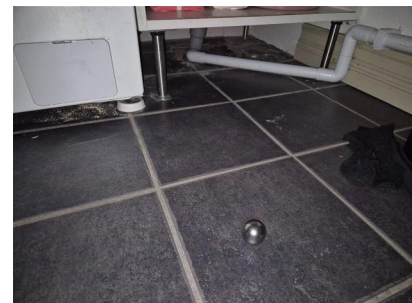
Golvfall är plant i större del av utrymmet förutom närmast golvbrunnen.

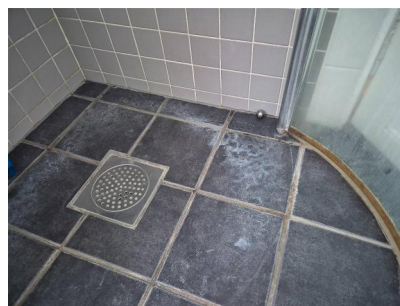
Missfärgningar noteras på klinkersplattor.

Mindre brist
