# Besiktningsprotokoll

| Auktionisten 10 | |
| Adjutantgatan 15 | |

| 2025-03-17 | 68901189 |

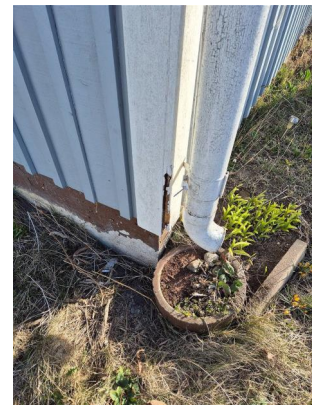
#### Utvändigt / Fasad

Enstaka panelbrädor har mindre rötskador. Gäller främst vindskivor. Fasadpanelen är i behov av målning/underhåll.

Fasadbeklädnad och träkonstruktioner där målningsbehov finns riskerar att få fukt- och rötskador på grund av sämre vattenavvisande förmåga. För att öka livslängden på fasadbeklädnaden rekommenderas målning och underhåll. I samband med ommålning rekommenderas att de rötskadade panelbrädorna byts ut.

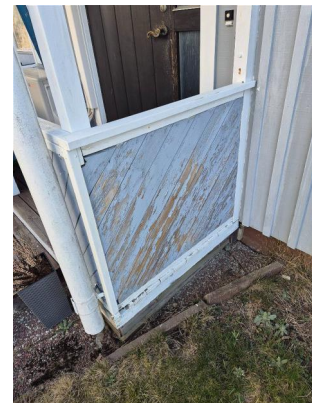
#### Utvändigt / Farstukvist

Enstaka panelbrädor har mindre rötskador. Fasadpanelen är i behov av målning/underhåll.

Fasadbeklädnad och träkonstruktioner där målningsbehov finns riskerar att få fukt- och rötskador på grund av sämre vattenavvisande förmåga. För att öka livslängden på fasadbeklädnaden rekommenderas målning och underhåll. I samband med ommålning rekommenderas att de rötskadade panelbrädorna byts ut.

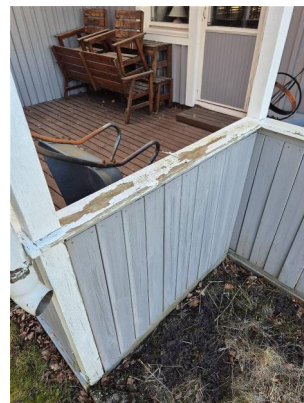
### Utvändigt / Altan baksida

Altanräcke och träkonstruktioner är i behov av målning/underhåll.

Altanräcke och träkonstruktioner där målningsbehov finns riskerar att få fukt- och rötskador på grund av sämre vattenavvisande förmåga.

Jag rekommenderar att du utför målning/underhåll av altan.

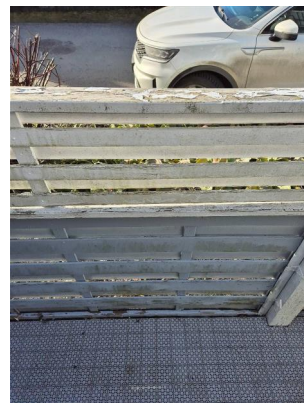
### Utvändigt / Altan framsida

Altanräcke och träkonstruktioner är i behov av målning/underhåll.

Altanräcke och träkonstruktioner där målningsbehov finns riskerar att få fukt- och rötskador på grund av sämre vattenavvisande förmåga.

Jag rekommenderar att du utför målning/underhåll av altan.

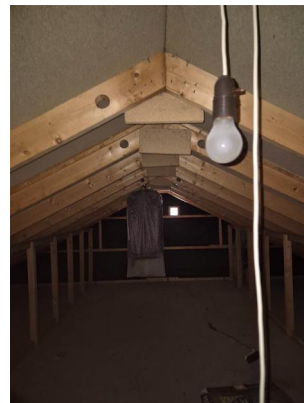
### Utvändigt / Vind

Vid kontroll av vinden uppmättes fuktvärden under kritisk fuktnivå för mikrobiell tillväxt och en normal lukt upplevdes.

Det finns risk för mikrobiell tillväxt om den relativa fuktigheten (RF) i den omgivande luften är över 75 %. I furuvirke motsvarar det en fuktkvot (FK) på 17 %.

Fuktkvoten i underlagstak/takbjälkar uppmättes till 8%.

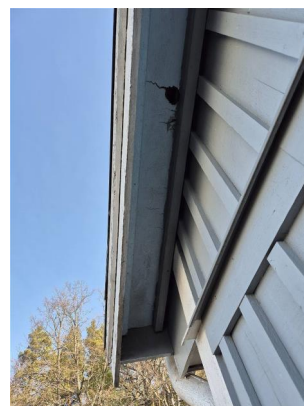
### Utvändigt / Tak

Vid besiktning av taket så upptäcktes en större skada i underlagstaket på lågdelen, detta i samband med takets ålder så rekommenderar jag att man kontaktar en takläggare som får komma och se över taket/vind och lämna åtgärdsförslag. I samband med detta bör man även se över omkringliggande konstruktioner.

Yttertaket är äldre och större rötskador finns på lågdelstaket.

Jag rekommenderar kontakt med takentreprenör för omläggning av yttertak . I samband med takreoveringen bör angränsande konstruktioner kontrolleras för att upptäcka eventuella följdskador.

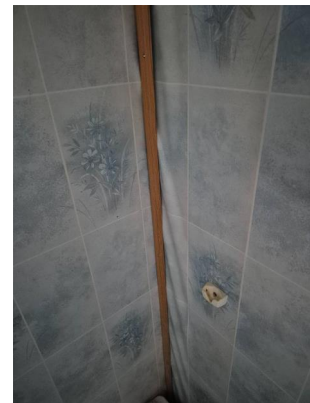
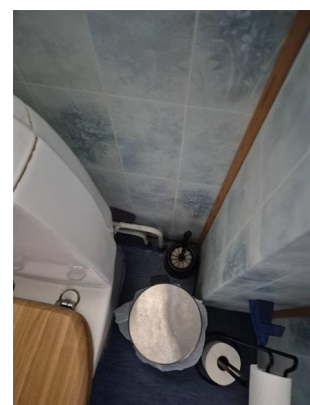
### Övre plan / Badrum/Wc

- Våtutrymmet har äldre yt-/tätskikt.
- Rörgenomföring finns i golv.
- Klämring i golvbrunn är lös.
- Väggbeklädnad har släppt från underlaget.

Eftersom funktionen, som innebär att ytskiktet/tätskiktet ska vara vattentätt, kan vara nedsatt finns en ökad risk att vatten tränger igenom ytskiktet/tätskiktet med vattenskador i omkringliggande konstruktioner som följd.

-----  
Fuktindikering i utrymmet gav inga förhöjda fuktindikationer.

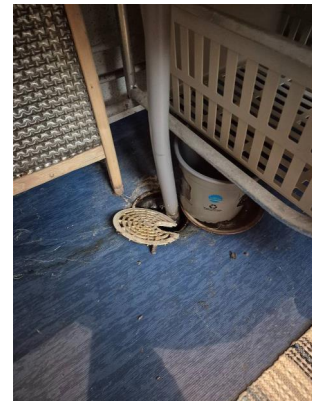
### Entréplan / Tvättstuga

- Våtutrymmet har äldre yt-/tätskikt.
- Klämring i golvbrunn är lös.

Eftersom funktionen, som innebär att ytskiktet/tätskiktet ska vara vattentätt, kan vara nedsatt finns en ökad risk att vatten tränger igenom ytskiktet/tätskiktet med vattenskador i omkringliggande konstruktioner som följd.

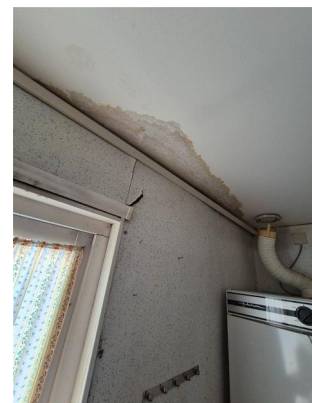
Större fuktfläckar i vägg/tak, dock var dessa torra vid besiktningstillfället.

Se notering Utvändigt tak.

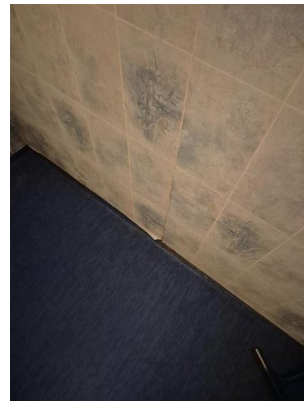
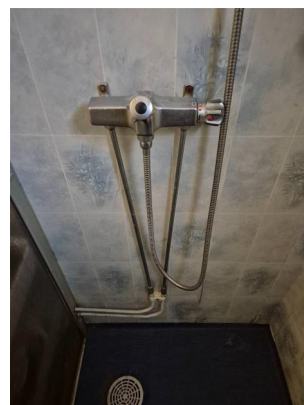
### Entréplan / Dusch/Toalett

Utrymmet är i behov av renovering.

- Vattenrör är inte fixerade.
- Duschen är placerad nära ett fönster.
- Klämring i golvbrunn är lös.

Utrymmet är äldre och har passerat tiden för sin tekniska livslängd.

Renovering av utrymmet rekommenderas. Kontakta en behörig våtrumsentreprenör för en renovering. I samband med renoveringen bör omkringliggande konstruktioner kontrolleras för att upptäcka eventuella följdskador.

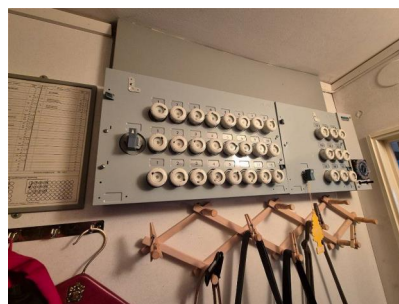
### Entréplan / Garderob

Jordfelsbrytare finns ej.

Det finns inget krav att hus byggda före år 2000 ska ha jordfelsbrytare. Jordfelsbrytaren minskar dock risken för personskador och brand orsakade av elanläggningen.

Kontakta en elektriker för kontroll och åtgärd.

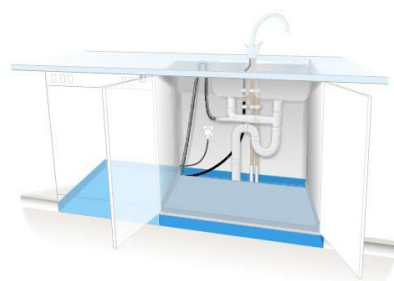
### Entréplan / Kök

Fuktskydd saknas i diskbänksskåp och kyl&frys.

Utan fuktskydd är det svårt att upptäcka läckage från rörledningar. Vatten kan då tränga in i omkringliggande konstruktioner och orsaka fuktskador.

För att upptäcka eventuella läckage, installera ett fuktskydd.

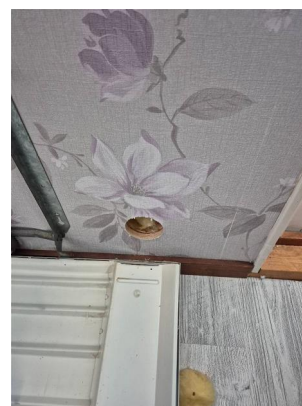
### Entréplan / Allmänt

Vid kontroll av väggsyllar uppmättes fuktvärden under kritisk nivå för mikrobiell tillväxt och normal lukt upplevdes.

Det finns risk för mikrobiell tillväxt om den relativa fuktigheten (RF) i den omgivande luften är över 75 %. I furuvirke motsvarar det en fuktkvot (FK) på 17 %.

Fuktkvoten uppmättes till 8 %.

Kontrollen utfördes i sovrum och vardagsrum.

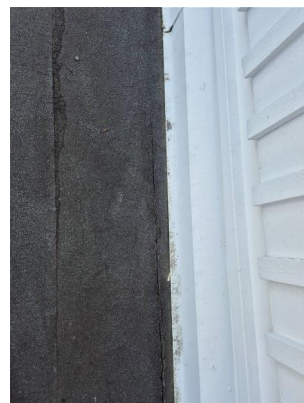
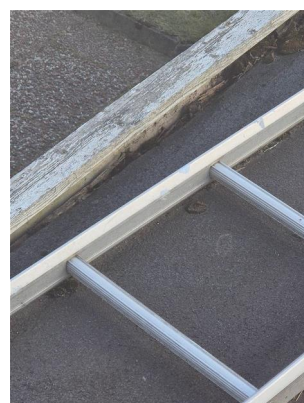
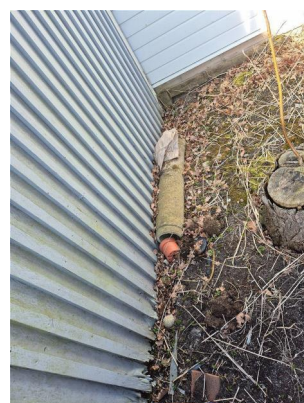
#### Utvändigt / Allmänt

Vid besiktning av garaget noterades brister gällande tak, fasad, garageport.

Takpappen är äldre och har på flera ställen större sprickor, vid regn så läcker det även in i förrådsdelen.

Fasadpanelen ligger under marken på baksidan vilket har lett till fuktfläckar på insidan av förrådet.

Med tanke på ovanstående anmärkningar så rekommenderar jag att man kontakter en byggtreprenör för genomgång och renovering av hela garaget.

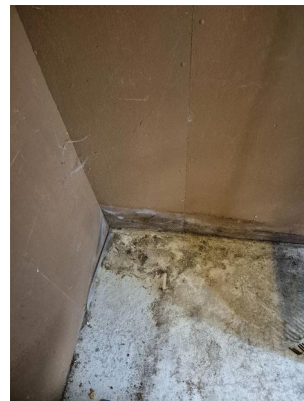
### Garage invändigt / Förråd

Se notering allmänt utvändigt.
