# Besiktningsprotokoll

| Fastighetsadress:<br>Vallstanäsvägen 74 | |

| Besiktningsdatum:<br>2025-03-06 | Protokollnummer:<br>68891296 |

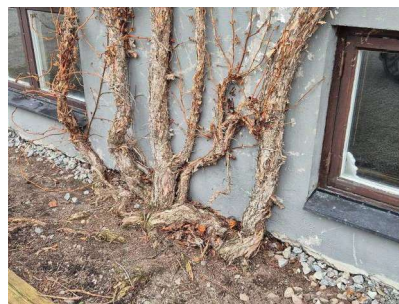
När det finns rabatter och växter nära byggnaden finns risk att fukt stannar kvar i väggarna. Detta kan i sin tur orsaka invändiga fuktskador. Växternas rötter kan också skada grundmuren och sätta dräneringsledningen ur funktion.

Området närmast huset rekommenderas att vara fritt från växtlighet.

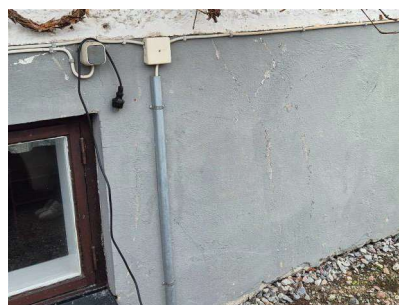
#### Utvändigt / Sockel

Sprickor samt puts- och färgsläpp finns i sockel.

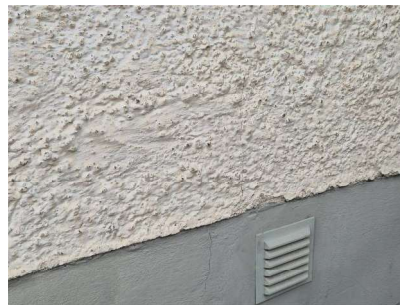
Sprickor samt puts- och färgsläpp finns i den putsade fasaden.

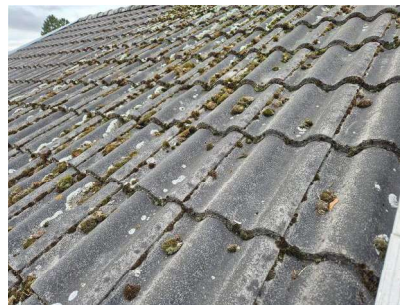
- Mosspåväxt finns på betongpannor
- Nockband finns inte
- Plåtdetaljer är rostiga
- Tillhörande träkonstruktioner har färgläpp och torrsprickor

Takpannor, plåtdetaljer och underlagspapp har enligt vår bedömning en begränsad livslängd. Eftersom husets taktäckning är äldre har det ett minskat motstånd mot vatteninträngning. Detta i sin tur kan leda till fuktskador på träläkt och vidare ner i underliggande konstruktioner.

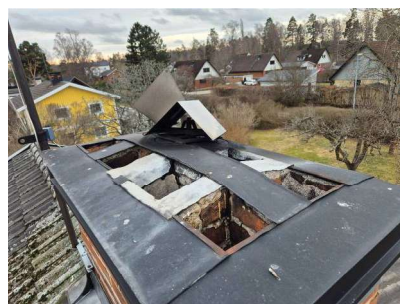
Väderskydd finns inte ovan skorsten.

Väderskydd kan monteras för att skydda mot nederbörd som annars kan orsaka fuktskador och frostsprängning i skorstenen/murstocken.

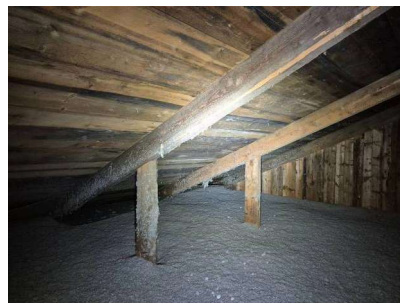
Vid kontroll av vinden har fuktvärden över kritisk fuktnivå för mikrobiell tillväxt uppmätts, samt finns mikrobiell påväxt på underlagstak.

Fuktkvoten i underlagstak/takbjälkar uppmättes till cirka 17 %. Det finns risk för mikrobiell tillväxt om den relativa fuktigheten (RF) i den omgivande luften är över 75 %. I furuvirke motsvarar det en fuktkvot (FK) på 17 %.

Den upptäckta mikrobiella påväxten på underlagstaket är ett tecken på att vinden har tillförts eller tillförs fukt inifrån bostaden. Observera att besiktning av bostadens ventilationssystem inte har ingått i uppdraget.

För att komma tillrätta med detta kan fukttillförseln inifrån bostaden behöva minskas. Det kan göras genom att ventilationen i bostaden förbättras samt att eventuella otätheter i vindsbjälklaget (tak-/väggvinklar, taklucka med mera) tätas. Läs gärna bifogat Anticimex faktablad om ouppvärmda vindsutrymmen för tips och råd.

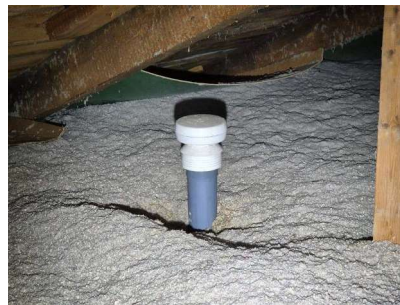
Risk finns att vakuumventilen för avloppet slutar fungera, vilket kan resultera i att fuktig luft tränger upp på vinden med fuktskador som följd.

Vi rekommenderar att se över möjligheten att dra ut avluftningen genom yttertak. Om inte det är möjligt, kontrollera och säkerställ vakuumventilens funktion med jämna mellanrum.

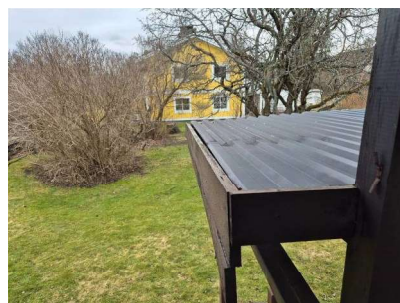
- Vattbräddor saknas
- Träkonstruktioner har rötskador, färgsläpp och torrsprickor

Konstruktioner där underhållsbehov finns kan få fukt- och rötskador på grund av sämre vattenavvisande förmåga.

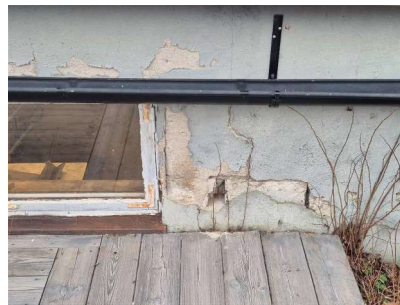
- Delar av utvändiga träkonstruktioner har färgsläpp och torrsprickor
- Fönster har färgsläpp, torrsprickor, sprucken glasruta samt saknas fönsterbleck
- Överbleck saknas ovan garageportar
- Sockel har sprickor, puts- och färgsläpp samt synlig, rostig armering
- Genomföringar i yttertaket är otäta
- Underlagspapp/duk saknas för delar av underlagstaket
- Utvändig dränering är äldre

Konstruktioner där underhållsbehov finns kan få fukt- och rötskador på grund av sämre vattenavvisande förmåga.

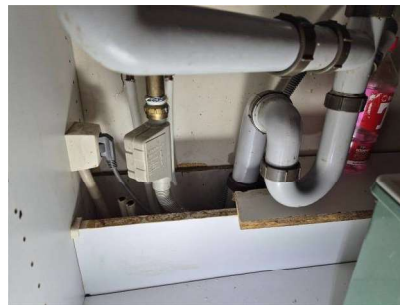
Anslutningarna i diskbänkskåpet är inte fast monterade och fuktskydd finns inte under vitvaror eller i diskbänkskåp.

Bristerna medför att eventuella läckage är svårare att upptäcka, då kan vatten tränga in i omkringliggande konstruktioner och orsaka fuktskador.

För att hindra brott på slangar rekommenderas komplettering av upphängningsbygel och för att lättare upptäcka eventuella läckage, installera fuktskydd. Om fuktskydd inte är applicerbart i skåpet kan ett vattenlarm monteras som komplement.

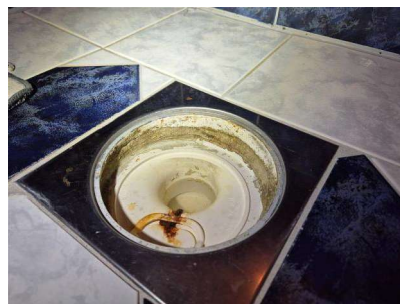
Anslutning mellan golvbrunn och tätskikt kunde inte besiktas på grund av bruk och fix.

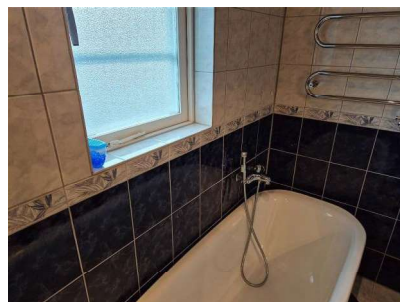
Våutrymmet har äldre yt-/tätskikt. Vidare är fönstret placerat i badzon.

Eftersom funktionen, som innebär att ytskiktet/tätskiktet ska vara vattentätt, kan vara nedsatt finns en ökad risk att vatten tränger igenom ytskiktet/tätskiktet med vattenskador i omkringliggande konstruktioner som följd.

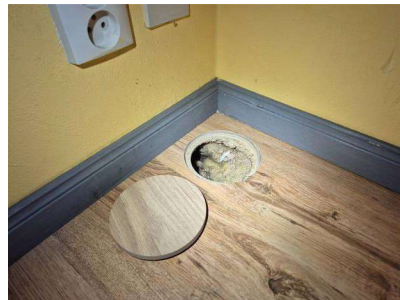
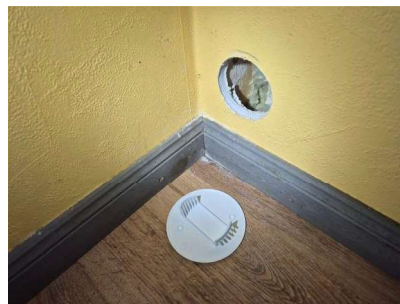
Vid kontroll av konstruktion uppmättes fuktvärden under kritisk nivå för mikrobiell tillväxt och normal lukt upplevdes.

Delar av grundläggningen består av en betongplatta på mark utan underliggande isolering och med ett uppreglat isolerat golv dikt an betongen. Vidare förekommer påreglade isolerade källarytterväggar. Båda konstruktionerna har renoverats med fuktskydd mot mark.

Befintliga konstruktioner riskerar att drabbas av fuktskador på grund av naturlig fuktpåverkan. Detta i sin tur kan leda till mikrobiella skador (angrepp av mikroorganismer) som kan resultera i att mikrobiell lukt sprids till boendemiljön. Om tryckimpregnerat virke finns kan även en kemisk doft uppstå.

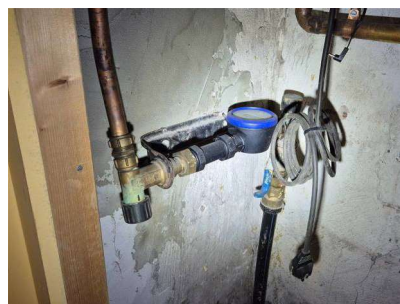
Denna modell av avstängningsventil har haft problem där den ärgar loss, vilket kan leda till vattenskador i kringliggande konstruktioner.

Det rekommenderas att rörmokare kontaktas för byte av avstängningsventilerna (vattenmätarkopplet) till godkänd produkt.
