# Besiktningsprotokoll

## Fastighetsuppgifter

| Bölnegård 1:7 | |

| 2025-03-03 | 68875569 |

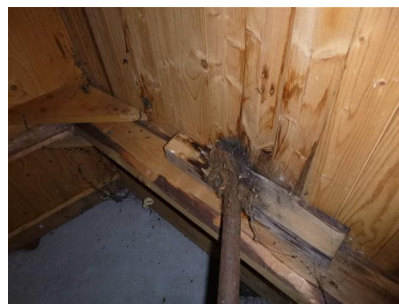
### Utvändigt / Vind

Mindre fuktfläckar noterades mot underlagstaket (intill takgenomföringar). Fuktfläckarna var torra vid besiktningen men bör hållas under uppsikt så åtgärder kan utföras vid behov.

Vid fuktkontroll som utfördes mot yttertakspanelens insida uppmättes fuktkvoter till 9-10% vilket är under gränsvärdet för mikrobiell tillväxt som är satt till 17% fuktkvot.
