# Besiktningsprotokoll

| Fastighetsadress:<br>Kvarnbacken 49 | |

| Besiktningsdatum:<br>2025-04-02 | Protokollnummer:<br>68938649 |

Detta radhus är byggt 1981 och ses som relativt välvårdat och i någorlunda bra skick. Nuvarande ägare har gjort en del förbättringar bl.a nyligen installation av frånluftsvärmepump och luft-luftvärmepump, tvätt och takbehandling, utv. ommålning, bytt panel och vindskivor samt byggt altan.

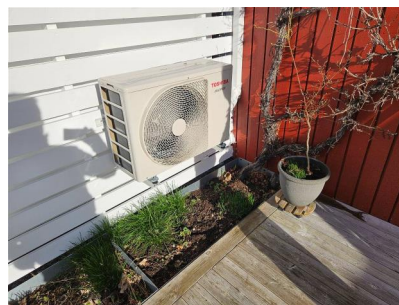
Kondensvatten från luftvärmepumpens utedel leds inte bort från husgrunden.

Detta medför ökad risk för att vatten tränger in i anslutande konstruktioner, vilket i sin tur kan leda till fuktrelaterade skador. Observera att besiktning av byggnadens värmesystem eller värmepumpen inte har ingått i uppdraget.

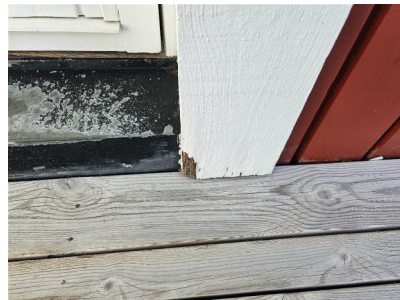
Det förekommer mindre målning/underhållsbehov på dörrfoder vid altanen

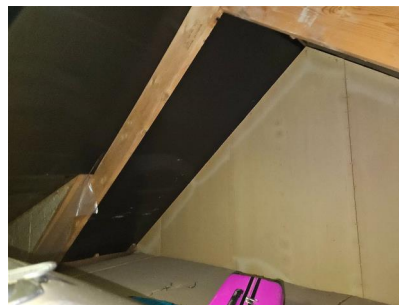
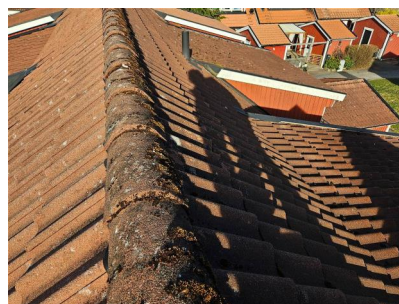
Underlagstaket består av plastfolie och yttertaket är äldre.

Vidare noteras att det förekommer mindre mosspåväxt på takpannorna och målning/underhållsbehov på delar av vattbrädorna/vindskivor

Eftersom underlagstaket består av plastfolie finns risk vid ogynnsam väderlek att regnvatten/snö tränger in under den yttre takbeläggningen och ner mellan plastöverlapp eller i andra otätheter med läckage på vindsutrymmet som följd.

Takpannor, plåtdetaljer och underlagsmembran har enligt vår bedömning en begränsad livslängd. Eftersom husets taktäckning är äldre har det ett minskat motstånd mot vatteninträngning. Detta i sin tur kan leda till fuktskador på träläkt och vidare ner i underliggande konstruktioner.

Vinden har inte besiktigats i sin helhet då det saknas landgång över isoleringen.

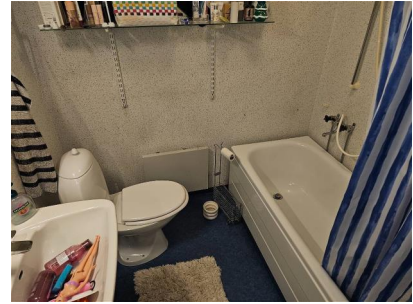
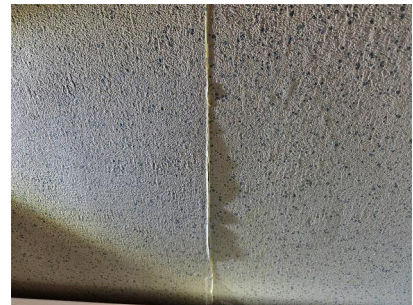
Våtutrymmet har äldre yt-/tätskikt.  
Klämringen är lös och väggmatta har sprickor i bad/duschezon.

Vid fuktindikering noterades inga avvikelser på golv eller vägg.

Eftersom funktionen, som innebär att ytskiktet/tätskiktet ska vara vattentätt, kan vara nedsatt finns en ökad risk att vatten tränger igenom ytskiktet/tätskiktet med vattenskador i omkringliggande konstruktioner som följd.

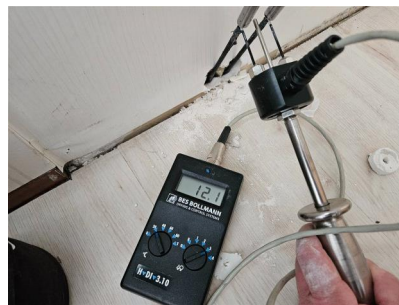
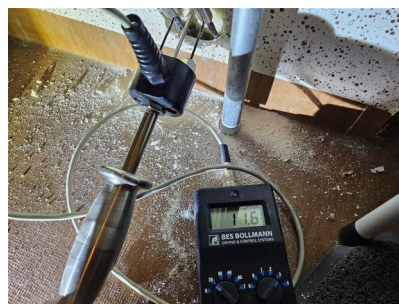
Grundläggningen består av en betongplatta på mark med ytskikt och väggar direkt mot betongplattan.

Fuktmätning utfördes i ytterväggssyll i vardagsrum samt en fuktmätning & kontroll av ytterväggssyll innanför dörr i groventrén.

Fuktkvoten vid ytterväggssyllen i vardagsrummet mättes upp till 12,1%, och vid ytterväggssyllen i tvättstugan mättes fuktkvoten upp till 11,6%, vilket är under gränsvärdet (17%) för mikrobiell påväxt.

Inga avvikande lukter eller rötskyddsbehandlade material noterades vid mätpunkterna.

Limmad plastmatta finns på betongplattan i badrum och tvättstuga. På grund av naturlig fuktpåverkan från mark riskerar plastmattan att släppa från underlaget. Mattan och limmet kan också avge en kemisk lukt som sprids till boendemiljön.

Då betongplattor från tiden då huset byggdes ofta konturerades med sämre eller utan fungerande fuktskydd, är det vanligt att ytskikt och väggkonstruktioner mot betongplattan blir drabbade av naturlig fuktvandring, vilket kan leda till skador med lukt av mikrobiell eller kemisk karaktär.

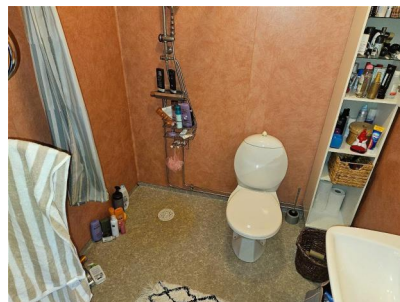
Utrymmet bedöms som äldre och klämring är något lös.

Vid fuktindikering noterades förhöjda indikationer runt golvbrunnen. Dock har plastmattan inte släppts från underlaget.

Kontakta en behörig våtrumsentreprenör för konsultation och eventuell renovering av badrummet. I samband med detta bör kringliggande konstruktioner kontrolleras efter eventuella följdskador samt att golvbrunnen byts ut.

Tills badrummet ska renoveras, se till att klämringen är fast monterad och håll golvbrunnen rengjord.

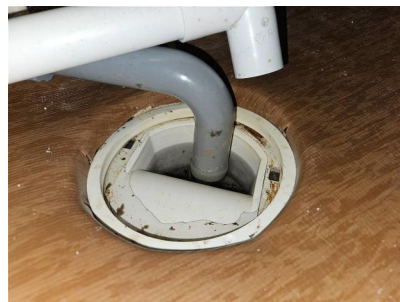
Plastmattan har släppts runt golvbrunnen och klämringen är lös. Förhöjda fuktindikationer noterades runt golvbrunnen.

Kontakta en behörig våtrumsentreprenör för att renovera utrymmet. I samband med detta bör kringliggande konstruktioner kontrolleras efter eventuella följdskador.

Aktuellt försäkringsbolag för byggnaden bör även kontaktas för bedömning om skadan är ersättningsbar eller ej.
