# Besiktningsprotokoll

Stenbäret 2

Hultvägen 15

2021-05-28

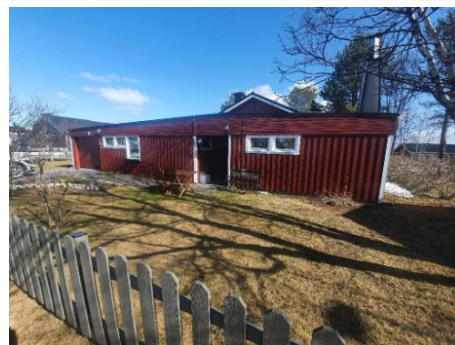
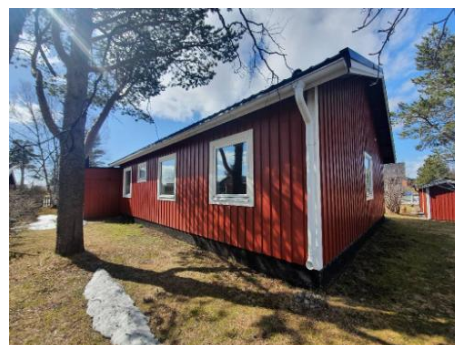
Växter och träd finns i anslutning till eller nära byggnaden.

När det finns rabatter, växter och träd nära byggnaden finns risk att fukt stannar kvar i väggarna. Detta kan i sin tur orsaka invändiga fuktskador. Växternas rötter kan också skada grundmuren och sätta dräneringsledningen ur funktion

Marken är ojämn kring huset.

Detta innebär en ökad fuktbelastning mot grunden vilket i sin tur kan orsaka fuktskador i huset.

Området närmast huset rekommenderas att vara fritt från växtlighet.

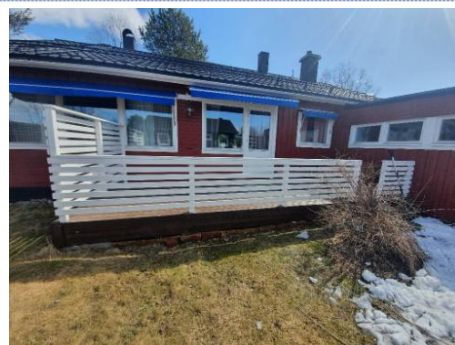
Altan trall och räcke har färgsläpp.

Jag rekommenderar att du utför målning/underhåll av träkonstruktioner.

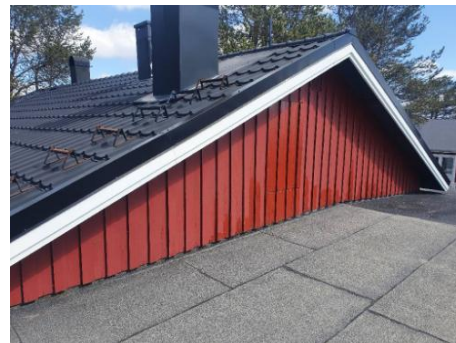
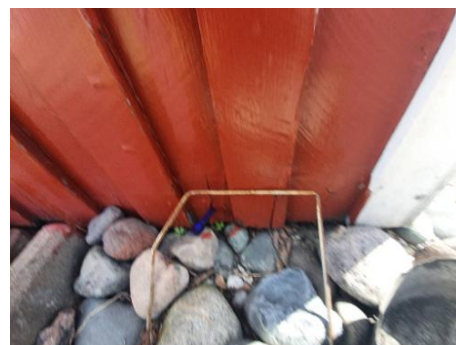
Fasadbeklädnaden har färgsläpp och torrsprickor.

För att öka livslängden på fasadbeklädnaden rekommenderas målning och underhåll.

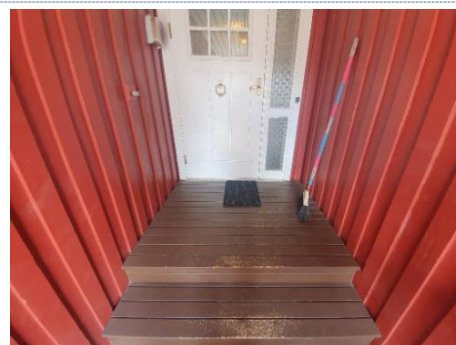
Slitage på trappor.

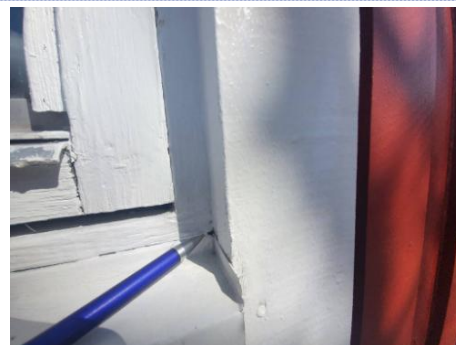
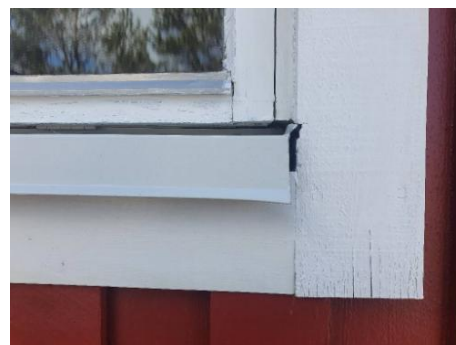
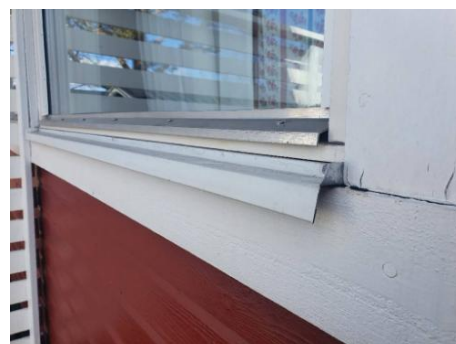
Några fönsterbleck är otäta vid infästningar och ett bleck lutar fel utanför allrum.

Eftersom fönsterblecken är otäta eller lutar fel finns risk att vatten rinner in i väggen vilket i sin tur kan leda till fuktskador i väggkonstruktionen.

Justera fönsterbleck som lutar fel och täta otäta fönsterbleck rekommenderas.

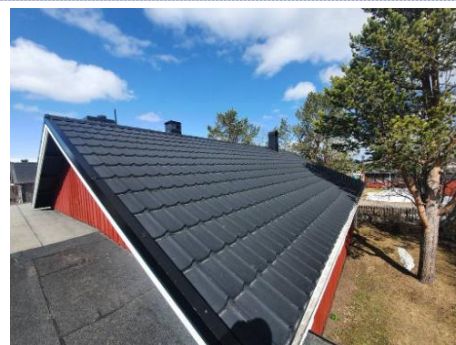
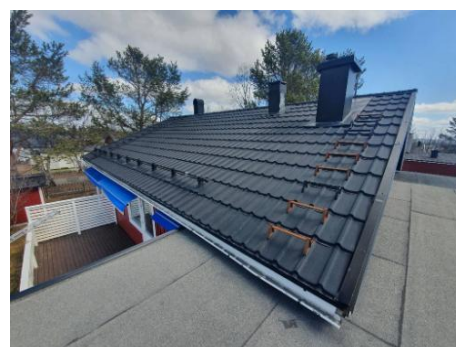
Underspikning finns inte.

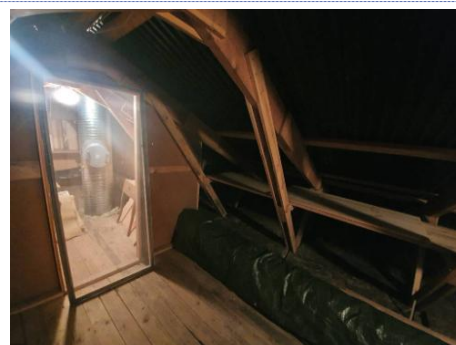
Underlagstak/kondensskydd saknas.

Eftersom kondensskydd saknas finns risk för mikrobiella skador (angrepp av mikroorganismer) i kringliggande konstruktioner. Kondensvatten kan droppa ned och absorberas i isoleringens översta skikt och torkar då oftast utan att det leder till någon skada. Eftersom ett kondensskydd även leder bort vatten från smärre läckage, vid spikhål, skarvar och dylikt, ställs större krav på yttertaketets täthet om kondensskydd saknas.

Enstaka ljusa fuktfläckar finns på golvet. Torrt vid kontroll.

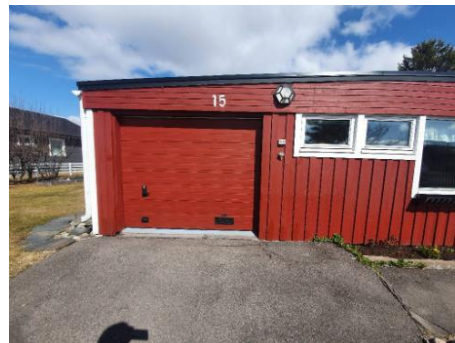
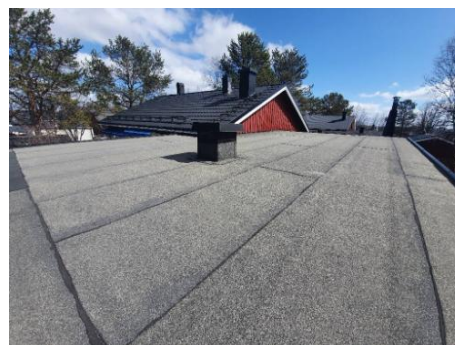
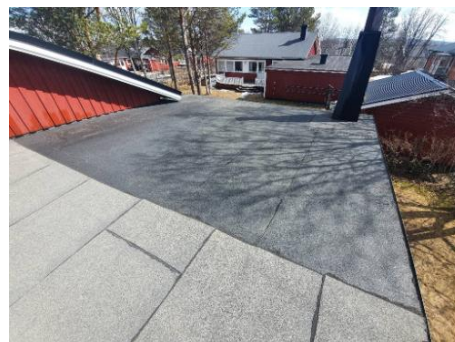
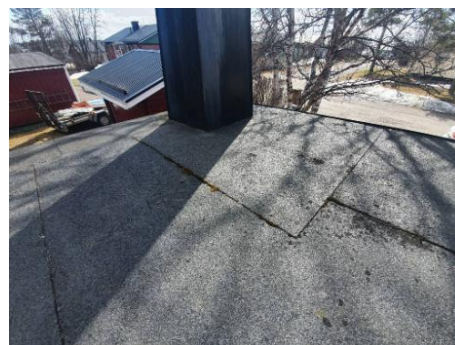
Takpappen är äldre på ekonomidel och ovanför garaget.

- Lite mossor finns på takpapp.
- Inget uppvik med papp mot skorsten.

Tätskiktet på ett platt/låglutande tak har enligt vår bedömning en begränsad livslängd. Eftersom takpappen är äldre har det ett minskat motstånd mot vattengenomträngning. Detta i sin tur kan leda till att takkonstruktionen drabbas av fuktskador.

Årlig egenkontroll rekommenderas på äldre papptak.

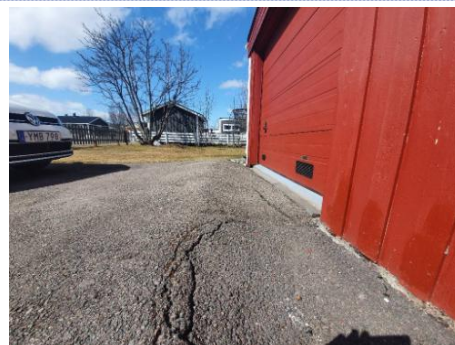
Marken lutar framför garaget. Asfalt rest sig och sprickor finns.

Detta innebär en ökad fuktbelastning mot grunden vilket i sin tur kan orsaka fuktskador i huset.

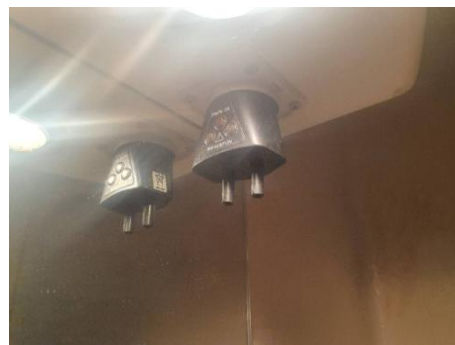
Vid stickprovskontroll av jordade eluttag noterades endast felkoppling i lilla wc.

Jag rekommenderar att du kontakter en elektriker för en fördjupad undersökning för att bedöma orsak och omfattning.

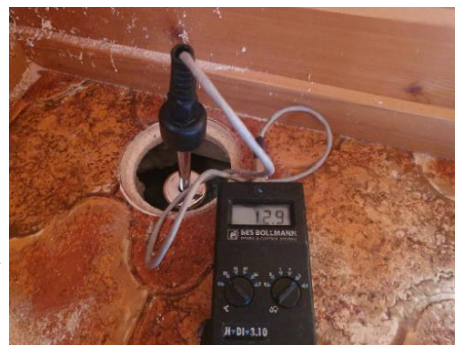
Provhål 1 i gillestuga/sovrum uppmättes fuktkvot till 13% i Ingjuten regel. Relativa fuktigheten uppmättes till 49% och 10 grader. Byggspill finns mot betongplattan.

Provhål 2 i köket under spis relativa fuktigheten till 39% vid 18 grader och fuktkvot i ingjuten regel till 12%

Mät punkt 1 uppmättes relativa fuktigheten till 41% vid 17 grader.

Befintlig golvkonstruktion och eventuella väggsyllar riskerar att drabbas av fuktskador på grund av naturlig fuktpåverkan. Detta i sin tur kan leda till mikrobiella skador (angrepp av mikroorganismer) som kan resultera i att mikrobiell lukt sprids till boendemiljön. Om golvkonstruktion och syllar är tryckimpregnerade kan även en kemisk lukt förekomma.

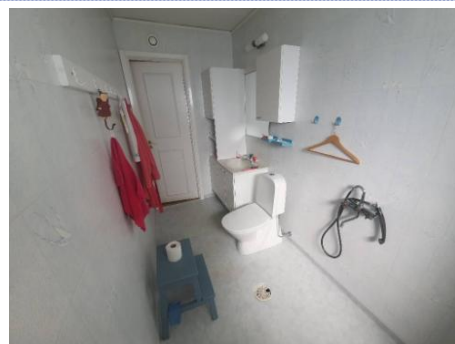
- Spikhål till krokar finns nära duschzon.

Eftersom funktionen, som innebär att ytskiktet/tätskiktet ska vara vattentätt, kan vara nedsatt finns en ökad risk att vatten tränger igenom ytskiktet/tätskiktet med vattenskador i omkringliggande konstruktioner som följd.

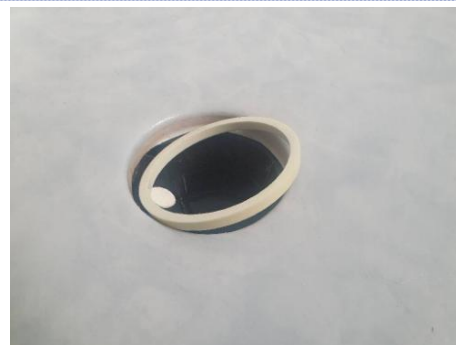
Klämring i golvbrunn är lös.

Den lösa klämringen i golvbrunnen medför att vatten kan tränga ner i omkringliggande konstruktioner med fuktskador som följd. Detta kan i sin tur leda till mikrobiella skador (angrepp av mikroorganismer).

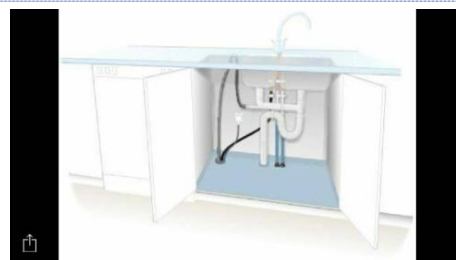
Fuktskydd saknas i diskbänksskåp.

Utan fuktskydd är det svårt att upptäcka smygläckage från rörledningar. Vatten kan då tränga in i omkringliggande konstruktioner och orsaka fuktskador.

För att upptäcka eventuella smygläckage, installera ett fuktskydd.

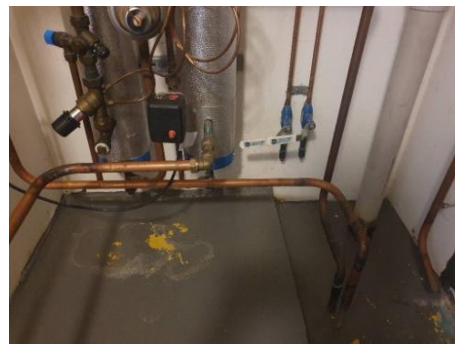
Husägare brukar ha en bytta under. Fanns ej på plats idag.

Rekommenderar att leda bort spillvatten.

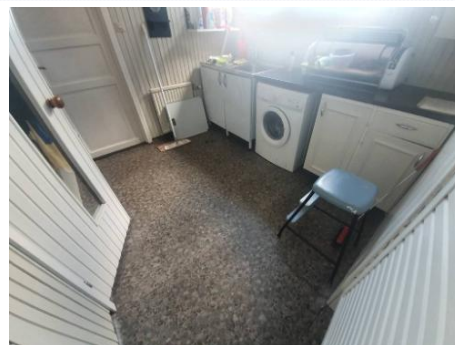
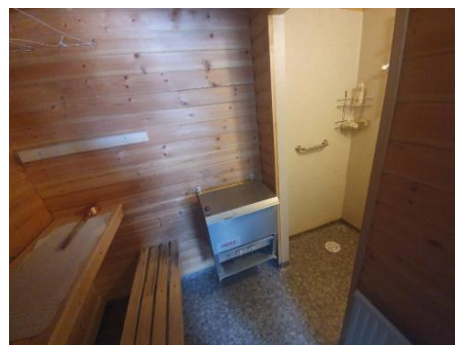
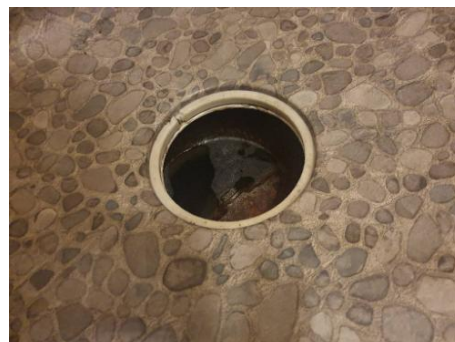
Gjutjärnsbrunnar är rostangripna. Ej utbytt vid renovering.

Det finns risk att golvbrunnar rostar sönder med fuktskador som följd.

Byt ut golvbrunn vid framtida renoveringar.

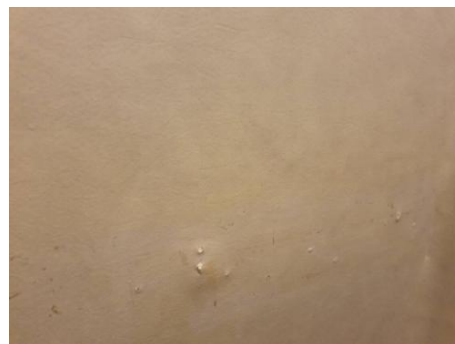
Flera skruvhål finns i väggen. Är tätade. Lätt svälld på väggskiva kring några skruvhål.
