# BoKlok Geografin Södra Jordbrovägen 147, Jordbro Nybyggnad flerbostadshus

## UTLÅTANDE 2-årssyn

### UTLÅTANDE ÖVER 2-ÅRSSYN

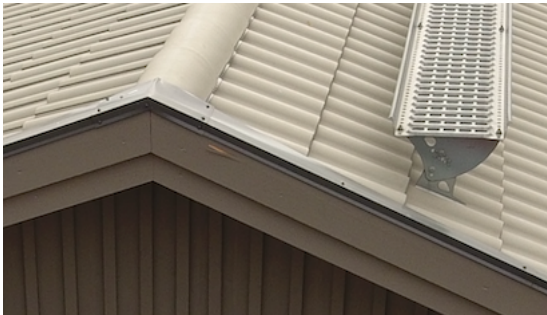
| | | | | Hus C | | |
|---|---|---|---|---|--|--|
| Not | | Tak | | Flisa ur vindskena motnock, se bild.<br> | | |

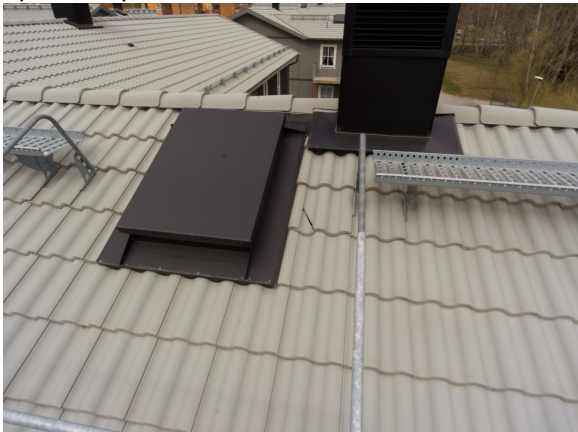
| | | | | Hus I | | |
|---|---|---|--|---|--|--|
| Not | | Tak | | Sprucken panna vid taklucka, se bild.<br> | | |

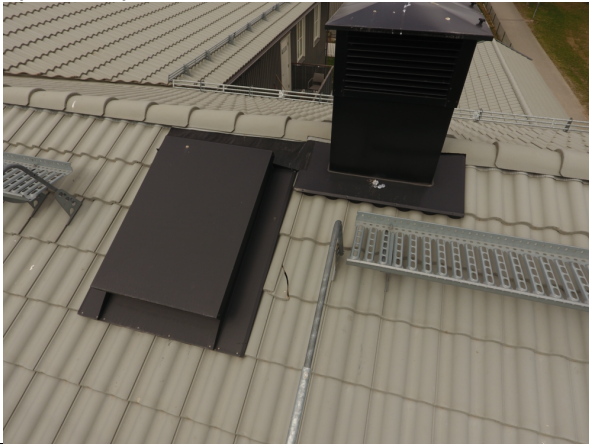
| | | | | Hus J | | |
|---|---|---|---|---|--|--|
| Not | | Tak | | Sprucken panna vid taklucka, se bild.<br> | | |
