# Besiktningsprotokoll

Anticimex Överlåtelsebesiktning av småhus - nivå 2

| Fastighetsadress:<br>Astrakanvägen 3 | |

| Besiktningsdatum:<br>2024-09-16 | Protokollnummer:<br>68511280 |

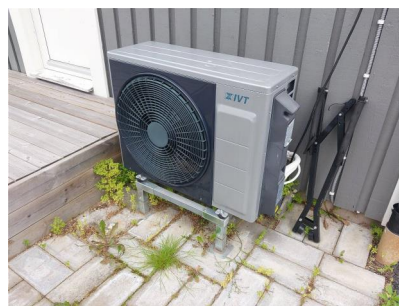
##### Utvändigt / Markförhållanden

Kondensvatten från luftvärmepumpens utedel leds inte bort från husgrunden.

Detta medför ökad risk för att vatten tränger in i anslutande konstruktioner, vilket i sin tur kan leda till fuktrelaterade skador. Observera att besiktning av byggnadens värmesystem eller värmepumpen inte har ingått i uppdraget.

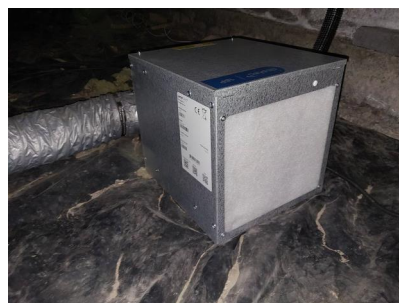
##### Utvändigt / Krypgrund

Krypgrund med installerad avfuktare.

I husets krypgrund finns en krypgrundsavfuktare installerad. Syftet med denna installation är att genom avfuktning hålla fuktigheten i krypgrunden på en så låg nivå att ingen tillväxt av mikroorganismer är möjlig. För att detta ska fungera är det viktigt att installationen servas årligen med bland annat filterbyte och kontroll av inställningar så att fuktigheten inte stiger.

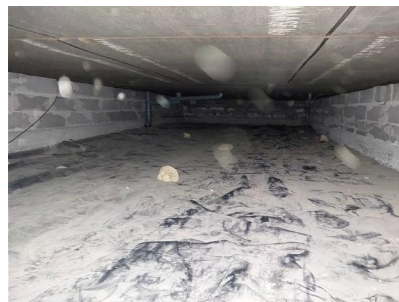
Vid kontroll av konstruktionen i kryppgrund uppmättes fuktvärden under kritisk fuktnivå för mikrobiell tillväxt och normal lukt upplevdes.

Det finns risk för mikrobiell tillväxt om den relativa fuktigheten (RF) i den omgivande luften är över 75 %. I furuvirke motsvarar det en fuktkvot (FK) på 17 %.

Fuktkvoten uppmättes till 12 %.

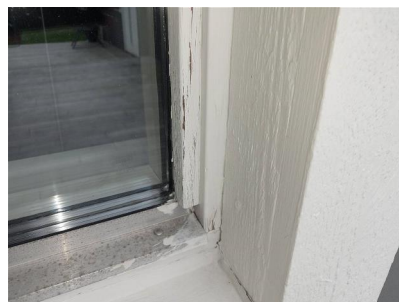
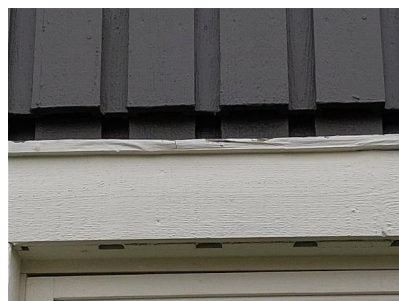
### Utvändigt / Fönster

Torrspäckor finns på fönster.  
Rötskada noterades i vattbräda.

Rötskadad vattbräda rekommenderas att bytas ut.  
Målning och underhåll rekommenderas för att undvika framtida skador.

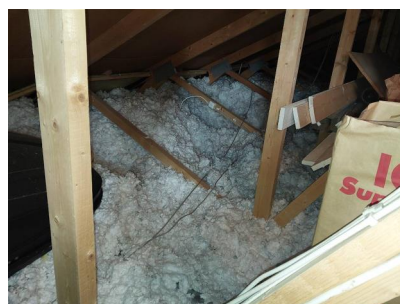
### Utvändigt / Vind

Enstaka mindre missfärgningar noterades på underlagstak. Isolering är delvis ojämn.

Detta är vanligt förekommande (normalt) med tanke på att underlagstaket består av träfiberskivor.

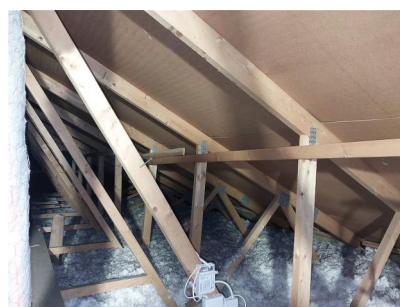
Vid kontroll av vinden uppmättes fuktvärden under kritisk fuktnivå för mikrobiell tillväxt och en normal lukt upplevdes.

Det finns risk för mikrobiell tillväxt om den relativa fuktigheten (RF) i den omgivande luften är över 75 %. I furuvirke motsvarar det en fuktkvot (FK) på 17 %.

Fuktkvoten i underlagstak/takbjälkar uppmättes till 9 %.
