# Besiktningsprotokoll

Varudeklarerat - Försäkring som skyddar både säljare och köpare.

| Framnäsvägen 39 | |

| 2025-04-03 | 68917860 |

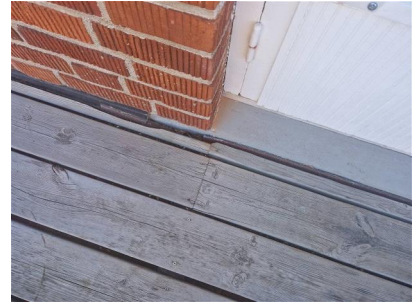
### Utvändigt / Altan

Takpappen under altantrallen är bristfälligt ansluten mot fasad. Större delen av takpappen är ej besiktningsbar pga altantrallen.

Detta medför risk för att regnvatten kan rinna in mellan anslutningen och väggen, vilket i sin tur kan leda till mikrobiella skador (angrepp av mikroorganismer) i väggkonstruktionen.

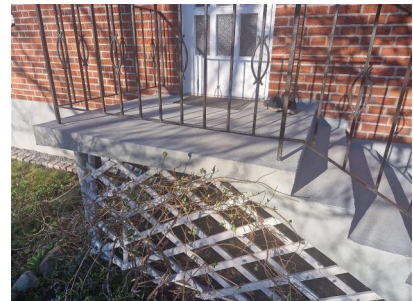
### Utvändigt / Trappa

Trappan är motgjuten mot huset.

Eftersom trappan är motgjuten mot huset finns risk att vatten tränger in i anslutande konstruktioner vilket i sin tur kan leda till fuktrelaterade skador.

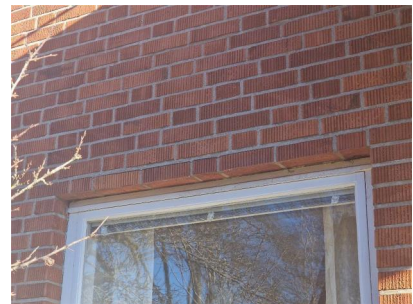
### Utvändigt / Fasad

Enstaka spricka finns i tegelfasaden.

Dessa bedöms inte ha lett till bakomliggande skador.

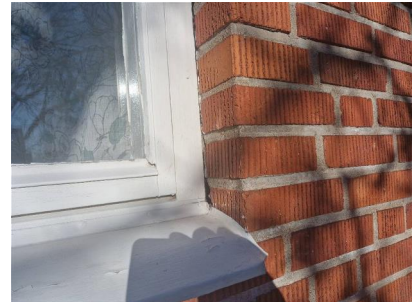
### Utvändigt / Fönster

Glipor finns mellan fönster och fasad, främst på östsidan.  
Ett sprucken fönsterruta noterades på sydsidan.  
Enstaka fönster har mindre färgsläpp.

Eftersom glipor finns mellan fönster och fasad finns det risk att vatten rinner in i väggen vilket i sin tur kan leda till fuktskador i väggkonstruktionen.

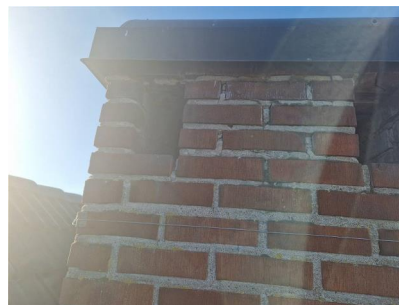
### Utvändigt / Skorsten

Fogsläpp noterades på skorstenen.

Risk för spräckbildning, frostsprängningar samt ytterligare fogsläpp vid uteblivet underhåll.

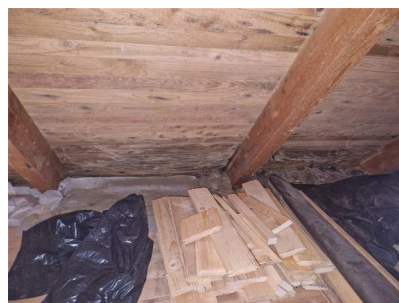
### Utvändigt / Vind

Vinden är delvis tilläggsisolerad.

Äldre mikrobiell påväxt noterades på underlagstaket, se vidare "Lämnade upplysningar" angående påväxten.

Eftersom vindsbjälklaget/underlagstaket tilläggsisolerats så kommer klimatet på vindsutrymmet att ändras, främst vintertid. Detta i sin tur kan leda till uppfuktning av underlagstakets insida vilket kan resultera i mikrobiella skador (angrepp av mikroorganismer).

Vid kontroll av vinden uppmättes fuktvärden under kritisk fuktnivå för mikrobiell tillväxt och en normal lukt upplevdes. Fuktkvoten i underlagstak/takbjälkar uppmättes till 14 %.

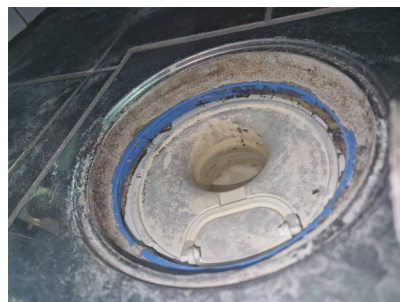
### Entréplan / Badrum/Wc

Tätskikt är felmonterat i golvbrunnen, sticker ut under klämringen.  
Rör genomföringar finns i golv.  
Fönster placerat i badzon, skyddas av draperi.

När tätskikt är felmonterat i golvbrunnen och rör genomföringar finns i golv innebär det risk för fuktskador. Vatten kan tränga ner i omkringliggande konstruktioner med fuktrelaterade skador som följd.

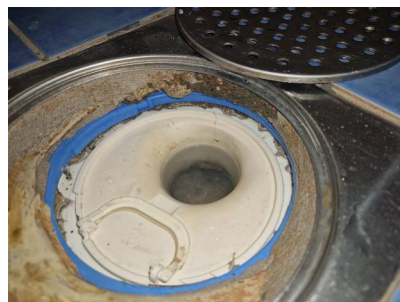
### Övre plan / Dusch/Toalett

Tätskikt är felmonterat i golvbrunnen, sticker ut under klämringen.  
Rör genomföringar finns i golv.

När tätskikt är felmonterat i golvbrunnen och rör genomföringar finns i golv innebär det risk för fuktskador. Vatten kan tränga ner i omkringliggande konstruktioner med fuktrelaterade skador som följd.
