# Besiktningsprotokoll

| Fastighetsadress:<br>Dammvägen 8 | |

| Besiktningsdatum:<br>2025-03-26 | Protokollnummer:<br>68920969 |

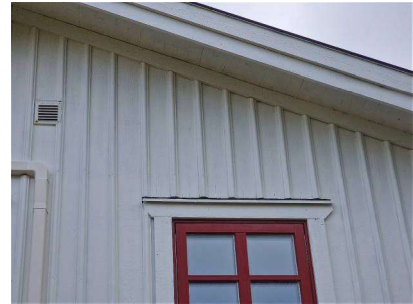
Torrspäckor finns i fasaden över fönster åt sydväst samt i nederkant av i fasaden mot altanen åt sydost.

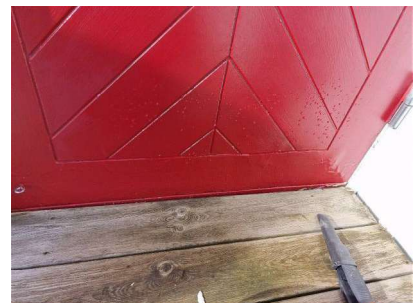
Färgsläpp och formförändringar finns i tvättstugedörrens beklädnad.

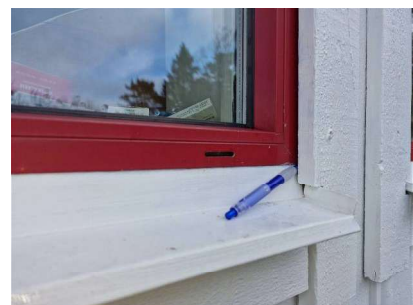
Gaveluppvik saknas på fönstrens- och dörrarnas överbleck. Otätheter finns mellan fönstren och dess foder.

Då gaveluppvik saknas samt otätheter noteras runt fönstren och dörrarna finns risk att vatten rinner in i väggen vilket kan leda till fuktskador i väggkonstruktionen.

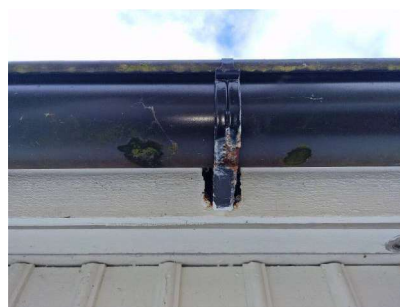
Rostiga hängrännekrokar förekommer.

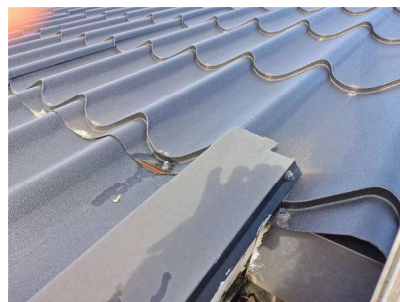
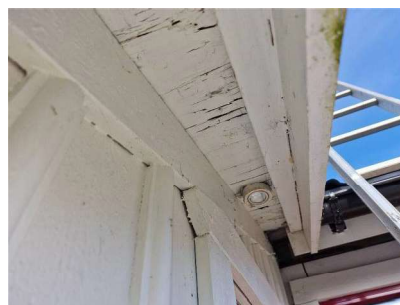
Otättheter förekommer mellan tak och vindskiveplåtar åt sydost. Takplåten avslutas lokalt så att vatten hamnar på vindskivorna. Rötskador finns i vindskivor och takutsprång åt sydost.

Kontakta fackman för kontroll av orsak och omfattning samt för bedömning av lämpliga åtgärder.

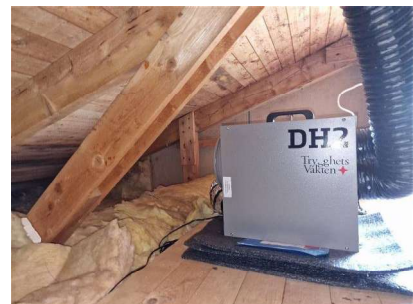
Fuktkvoten mättes till 10-12 % i underlagstaket.

Det finns risk för mikrobiell tillväxt om den relativa fuktigheten i luften är över 75 %, vilket i gran- och furuvirke motsvarar en fuktkvot på cirka 17 %.

Ingen avvikande lukt kändes.  
Man ser spår av mikrobiell påväxt i underlagstaket.

En sorptionsavfuktare skapar ett torrt klimat på vinden.  
En förutsättning för att detta ska fungera är att avfuktaren är i drift och att service med filterbyte utförs på maskinen.

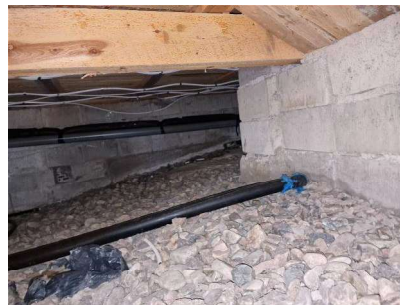
Isoleringen runt vattenrören är bitvis angripen av gnagare.

Fuktkvoten uppmättes stickprovsvis till mellan 18-19 %. En svagt unken/mikrobiell lukt känns i grunden nära marken.

Det finns risk för mikrobiell tillväxt om den relativa fuktigheten (RF) i luften är över 75%, vilket i gran- och furuvirke motsvarar en fuktkvot (FK) på ca 17%.

För att utreda orsaken till och omfattningen av den något förhöjda fuktkvot och den svaga mikrobiella lukt som upptäckts i krypgrunden rekommenderas att hela grundläggningen görs tillgänglig för inspektion och att en fördjupad undersökning därefter utförs.

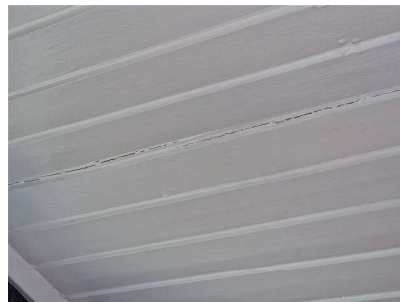
Lufttättheter finns i taket.

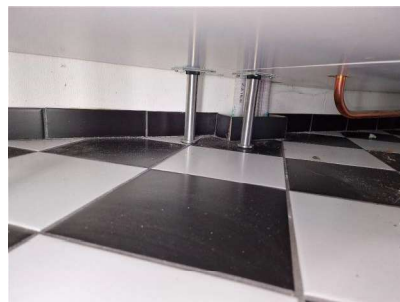
Rör genomföringar finns i golvet.

Bristerna medför en ökad risk för att vatten tränger ner i omkringliggande konstruktioner och orsakar fuktskador. Om branschregler och anvisningar inte följs och en skada inträffar riskerar man att få nedsatt eller utebliven skadeersättning från sitt försäkringsbolag.
