# Besiktningsprotokoll

| Fastighetsadress:<br>Berg 466 | |

| Besiktningsdatum:<br>2025-04-09 | Protokollnummer:<br>68950816 |

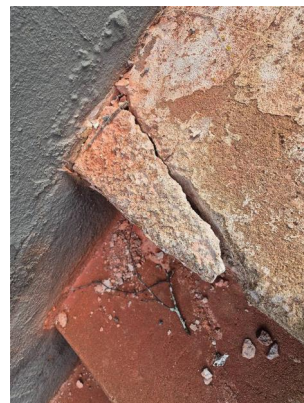
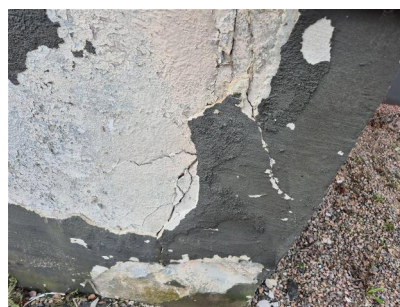
Trappan är motgjuten mot huset.

Eftersom trappan är motgjuten mot huset finns risk att vatten tränger in i anslutande konstruktioner vilket i sin tur kan leda till fuktrelaterade skador.

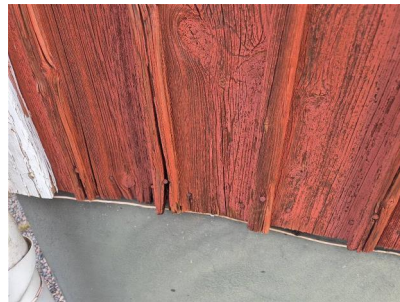
Enstaka panelbrädor har mindre rötskador.  
Fasadpanelen är i behov av målning/underhåll.

Fasadbeklädnad och träkonstruktioner där målningsbehov finns riskerar att få fukt- och rötskador på grund av sämre vattenavvisande förmåga. För att öka livslängden på fasadbeklädnaden rekommenderas målning och underhåll. I samband med ommålning rekommenderas att de rötskadade panelbrädorna byts ut.

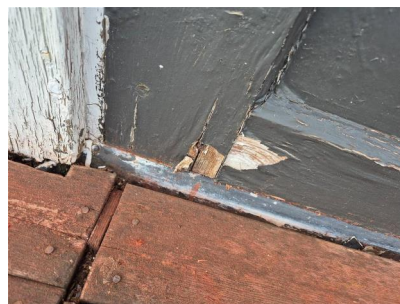
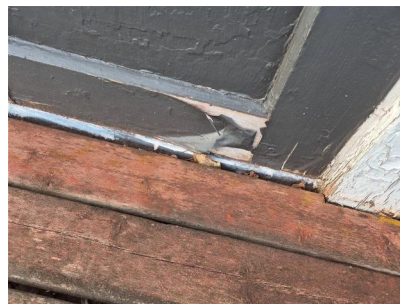
Dörr har färgsläpp och torrsprickor.

Dörrar där målningsbehov finns riskerar att få fukt- och rötskador på grund av sämre vattenavvisande förmåga.

För att öka livslängden på dörr rekommenderas målning och underhåll.

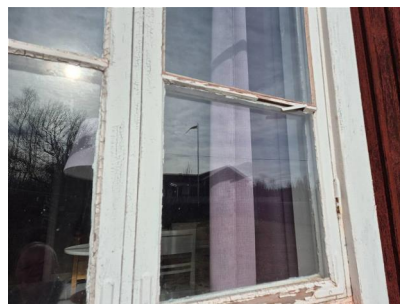
Fönster har färgsläpp och torrsprickor.

Fönsterbågar och fönsterkarmar där målningsbehov finns riskerar att få fukt- och rötskador på grund av sämre vattenavvisande förmåga.

För att öka livslängden på fönster rekommenderas målning och underhåll.

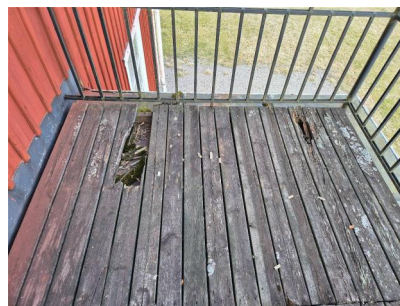
Rötskador finns i trall på balkong.

Byt ut skadad trall.

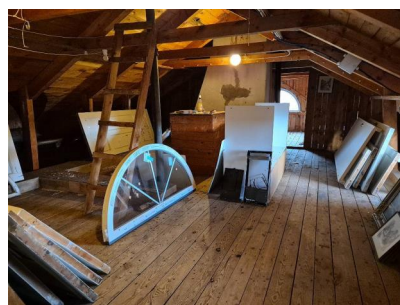
Vid kontroll av vinden har fuktvärden under kritisk fuktnivå för mikrobiell tillväxt uppmätts, dock finns mikrobiell påväxt på underlagstak.

Fuktkvoten i underlagstak/takbjälkar uppmättes till 11 %.

Den upptäckta mikrobiella påväxten på underlagstaket är ett tecken på att vinden har tillförts eller tillförs fukt inifrån bostaden. Observera att besiktning av bostadens ventilationssystem inte har ingått i uppdraget.

För att komma tillrätta med detta kan fukttillförseln inifrån bostaden behöva minskas. Det kan göras genom att ventilationen i bostaden förbättras samt att eventuella otätheter i vindsbjälklaget (tak-/väggvinklar, taklucka med mera) tätas. Läs Anticimex faktablad om uppvärmda vindsutrymmen för tips och råd.

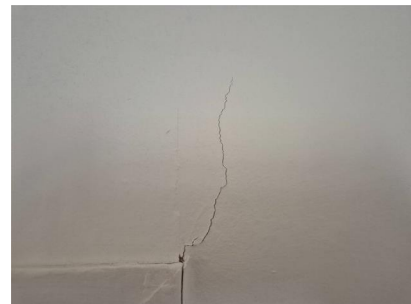
Sprickor finns i vägg.

Dessa bedöms inte ha lett till bakomliggande skador.

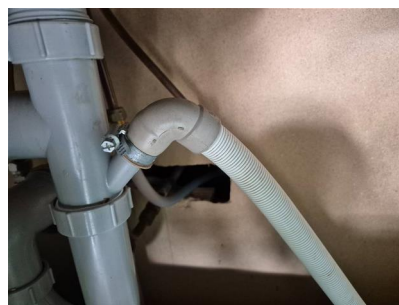
Upphångningsbygel saknas på avloppslang från diskmaskinen.

När upphångningsbygel saknas ökar risken för brott på slangen med läckage som möjlig följd.

För att hindra brott på avloppsslang rekommenderas komplettering av upphångningsbygel.

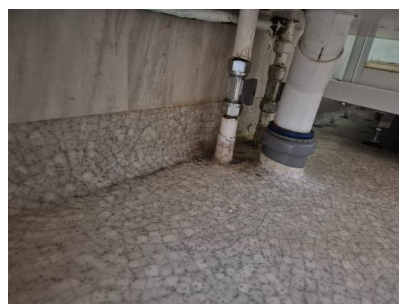
Rör genomföring finns i golv.

Rör genomföringar i golvet medför en ökad risk för att vatten tränger ner i omkringliggande konstruktioner och orsakar fuktskador.

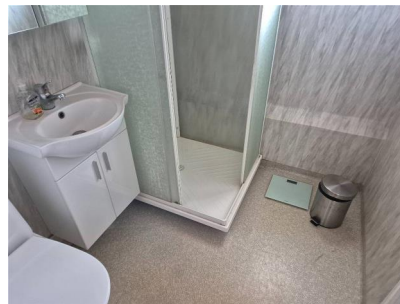
Golvbrunnen är inte besiktningsbar.

För att kunna kontrollera och bedöma golvbrunnen måste den vara tillgänglig och rengjord.

Vi rekommenderar en kompletterande besiktning när golvbrunnen är tillgänglig och rengjord.

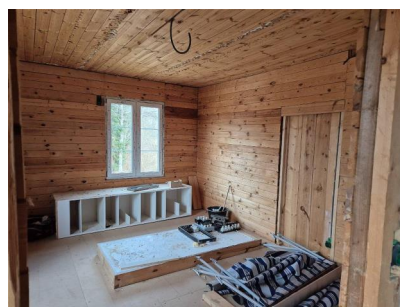
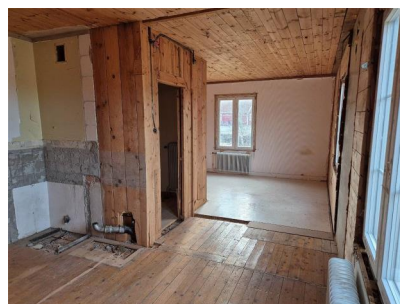
Renovering pågår.

På grund av renoveringen har besiktningen inte kunnat genomföras.

Vi rekommenderar en kompletterande besiktning när renoveringen är klar.

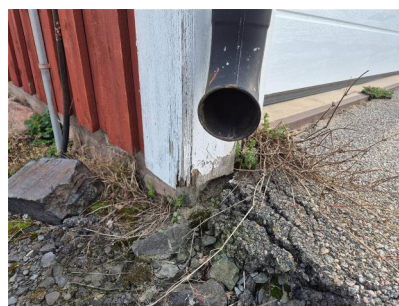
Stuprör avslutas nära husliv.

Stuprör som avslutas intill husliv (ovan mark) kan medföra en ökad fuktbelastning på grundmur/sockel med fuktrelaterade skador som följd.
