# Besiktningssprotokoll

| Floragatan 11 | |

| 2025-04-23 | 68963733 |

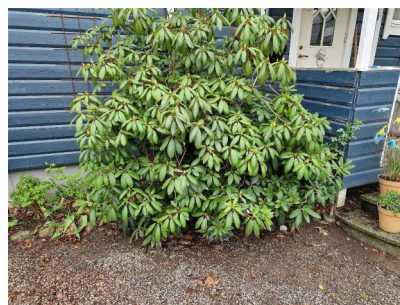
- Växter finns i anslutning till grundmur.

När det finns rabatter och växter nära grundmuren finns risk att fukt stannar kvar i väggarna. Detta kan i sin tur orsaka invändiga fuktskador. Växternas rötter kan också skada grundmuren och sätta dräneringsledningen ur funktion.

Området närmast huset rekommenderas att vara fritt från växtlighet.

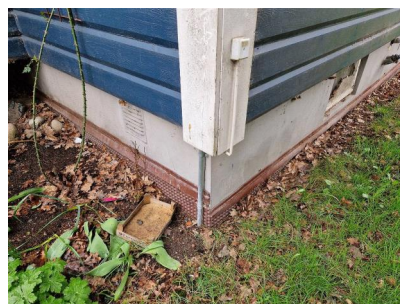
- Utvändigt fuktskydd ligger oskyddat ovan mark.

Risk finns att det utvändiga fuktskyddet skadas och funktionen försämras.

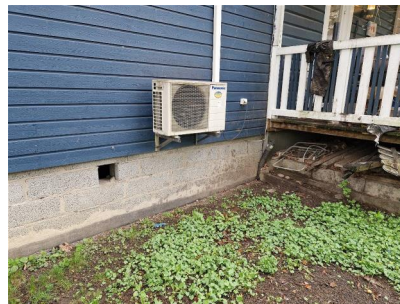
- Kondensvatten från luftvärmepumpens utedel leds inte bort från husgrunden.

Detta medför ökad risk för att vatten tränger in i anslutande konstruktioner, vilket i sin tur kan leda till fuktrelaterade skador. Observera att besiktning av byggnadens värmesystem eller värmepumpen inte har ingått i uppdraget.

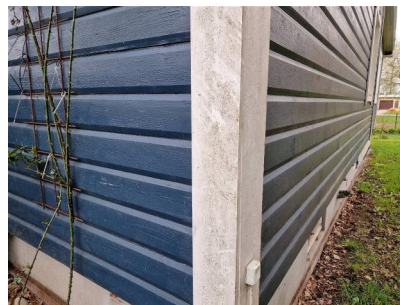
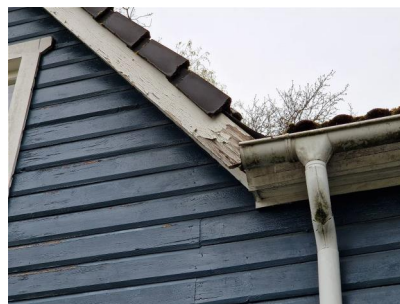
- Fasadpanelen och vindskivor är i behov av målning/underhåll.

Fasadbeklädnad och träkonstruktioner där målningsbehov finns riskerar att få fukt- och rötskador på grund av sämre vattenavvisande förmåga. För att öka livslängden på fasadbeklädnaden rekommenderas målning och underhåll.

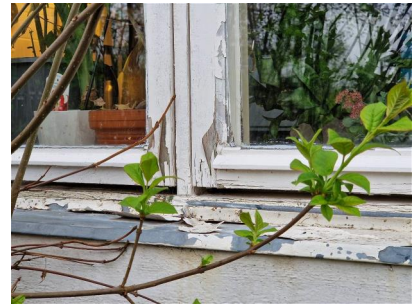
- Fönster är i behov av målning/underhåll lokalt.

Fönsterbågar och fönsterkarmar där målningsbehov finns riskerar att få fukt- och rötskador på grund av sämre vattenavvisande förmåga.

För att öka livslängden på fönster rekommenderas målning och underhåll.

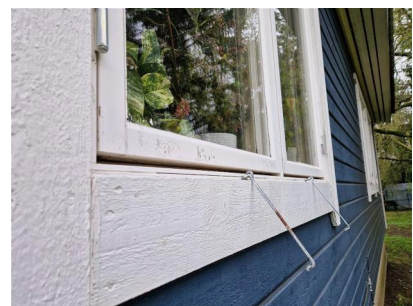
- Fönsterbleck saknas på fönster lokalt.

Avsaknad av fönsterbleck medför en ökad risk för att vatten kan rinna in och orsaka fuktrelaterade skador i omkringliggande konstruktioner.

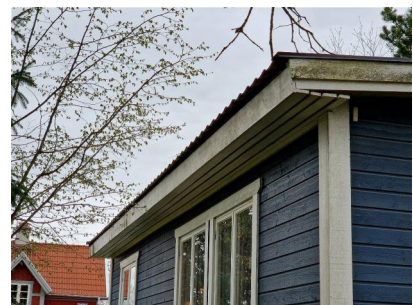
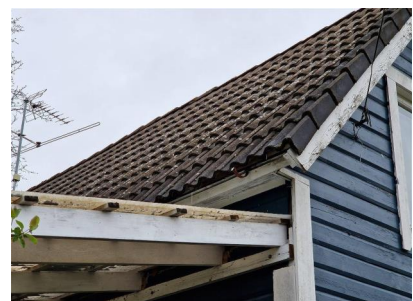
- Hängränna saknas lokalt.

När hängrännor saknas utsätts fasad och grund för ökad fuktbelastning, vilket i sin tur kan leda till fuktskador i bakomliggande konstruktioner.

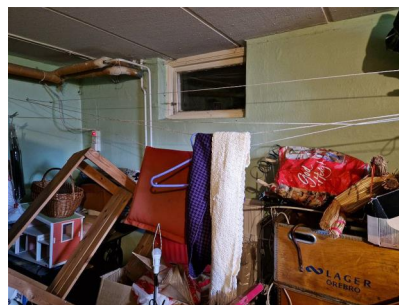
- Krypgrunden har ej besiktigats då lucka till utrymmet inte gick att nå pga lösör.

Uteluftsventilerade grunder med bjälklag av organiskt material har ofta fuktskador, som kan resultera i mikrobiella skador (angrepp av mikroorganismer) och i värsta fall rötskador.

Inget avvikande noterades från sockelventil.

Vi rekommenderar en kompletterande besiktning när en inspektionslucka är tillgänglig.

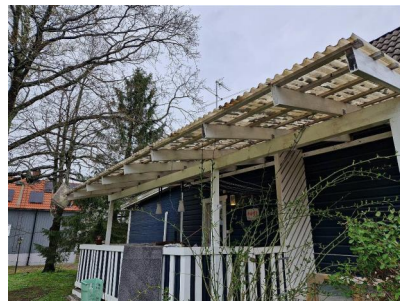
Hängränna saknas.

När hängrännor saknas utsätts konstruktioner för ökad fuktbelastning, vilket i sin tur kan leda till fuktskador.

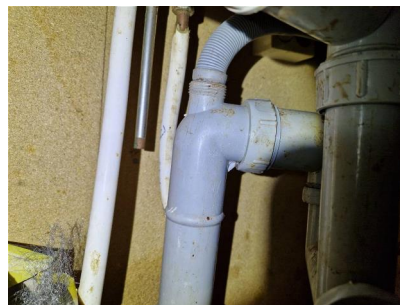
- Fuktskydd saknas under kyl/frys och i diskbänksskåp.
- Slangklämma saknas till diskmaskinsslang.

Utan fuktskydd är det svårt att upptäcka läckage. Vatten kan då tränga in i omkringliggande konstruktioner och orsaka fuktskador.

För att upptäcka eventuella läckage, installera fuktskydd och montera slangklämma.

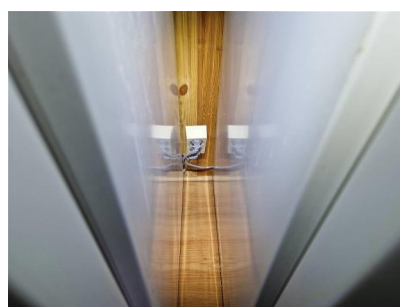
- Eluttag sitter löst på vägg mellan kyl och frys.
- Glipor noterades i laminatgolvet.

Detta bedöms som mindre brister.

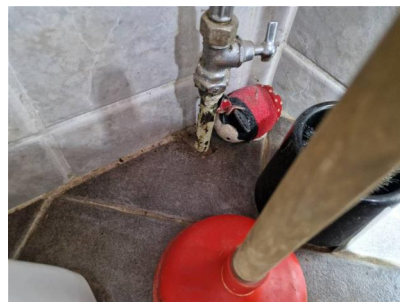
- Rör genomföring finns i golv.

Rör genomföringar i golvet medför en ökad risk för att vatten tränger ner i omkringliggande konstruktioner och orsakar fuktskador.

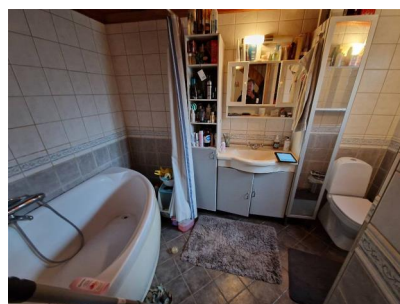
- Normala fuktvärden indikerades mot klinker/kakel.

En viss fukt tränger alltid in bakom kakel/klinker via fogarna, detta är helt normalt och innebär inte att tätskiktet/ våtrumsisoleringen under kaklet/klinkern är bristfälligt eller ur funktion.

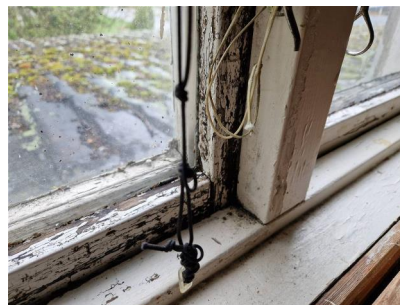
- Mikrobiell påväxt finns på fönster.
- Spricka noterades i glasruta.

Vi rekommenderar en fördjupad undersökning för att bedöma orsaken till och omfattningen av detta.

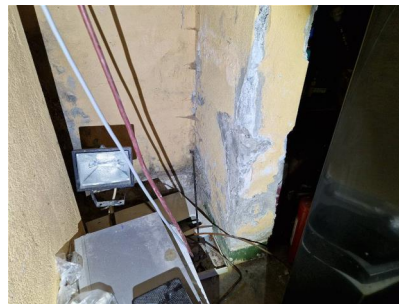
- Utvändigt fuktskydd (dränering) är äldre.
- Lokala putssläpp förekommer.

Eftersom källarens utvändiga fuktskydd (dagvattenssystem, dräneringssystem samt källarytterväggarnas utvändiga fuktskydd) är äldre, så kan systemet ha nedsatt funktion. Detta ökar risken för invändiga fuktskador i källaren.

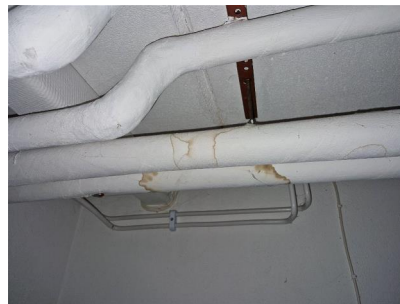
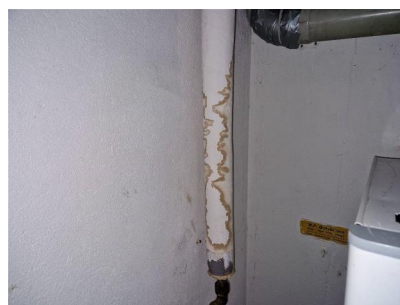
- Fuktfläckar noterades på rörisolering.
- Avloppsrör är tejpat.

Fuktfläckar kan bero på olika saker, och kan vara ett tecken på en tidigare eller en pågående fuktskada.

Vi rekommenderar en fördjupad undersökning för att bedöma orsaken till och omfattningen av detta.
