# Besiktningsprotokoll

## Anticimex Överlåtelsebesiktning av småhus - nivå 2

| Fastighetsadress:<br>Vittaryd Södergård 1 | |

| Besiktningsdatum:<br>2025-05-09 | Protokollnummer:<br>68987803 |

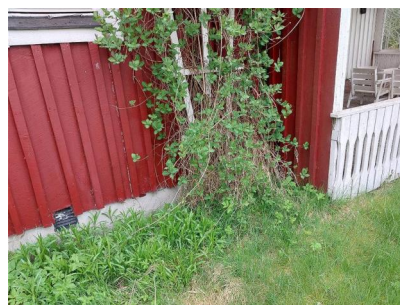
##### Utvändigt / Markförhållanden

En del växter finns i anslutning till byggnaden.

Området närmast huset rekommenderas att vara fritt från växtlighet.

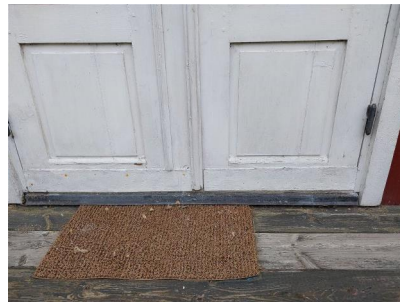
##### Utvändigt / Dörrar

Dörr har färgsläpp och torrsprickor.

För att öka livslängden på dörr rekommenderas målning och underhåll.
