# Besiktningsprotokoll

| Fastighetsbeteckning:<br>Gräsö 2:27 | |
| Fastighetsadress:<br>Väster-Mörtarö 944 | |

| Besiktningsdatum:<br>2025-05-07 | Protokollnummer:<br>68983762 |

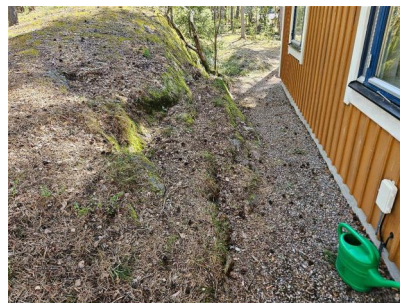
- Klippor står nära huset vilket medför att lutningen blir mot huset.

Det är viktigt att säkerställa att dräneringen runt huset fungerar tillfredsställande.

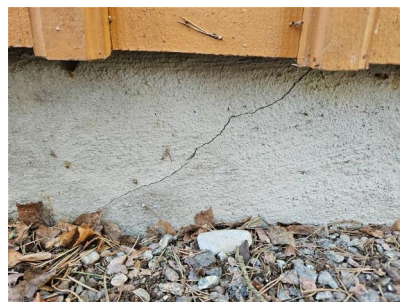
- Sprickor finns i sockel.

Dessa bedöms inte ha lett till bakomliggande skador utan kan putsas igen för att lättare upptäcka eventuella rörelser.

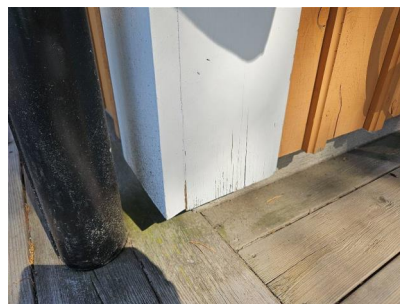
- Knutbrädor och enstaka panel är torrspruckna vid ändvirket.

Underhåll rekommenderas.

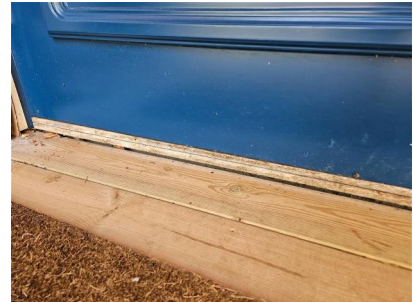
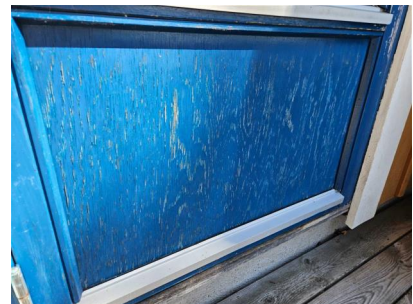
- Tröskelbleck saknas under ytterdörrar.
- Altandörrarna på baksidan är i behov av målning.

Avsaknad av tröskelbleck medför att vatten kan rinna in och orsaka fuktskador på tröskel och/eller i kringliggande vägg och bjälklag. Montera därför tröskelbleck.

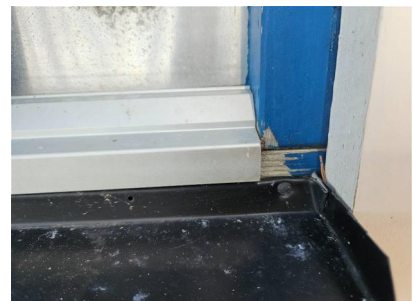
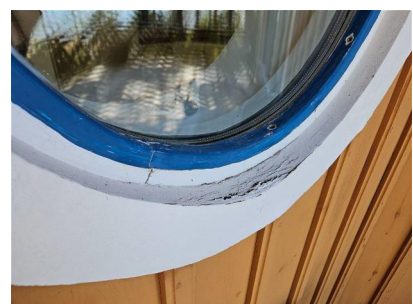
- Delar fönsterna påvisar ett målningsbehov samt noteras samma på delar av fodrena
- Det runda fönstret på baksidan påvisar fuktåverkan. Det rekommenderas att ett fönsterbleck monteras.

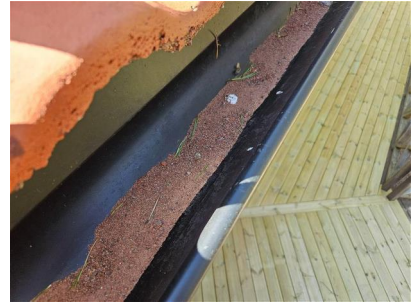
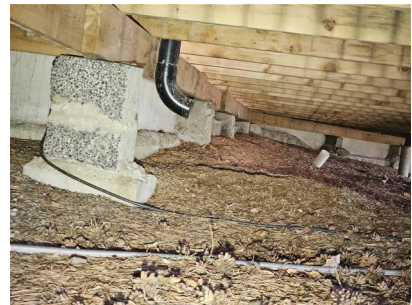
- Stuprör avslutas nära husliv.
- Sand noteras i hängrännor samt barr.

Stuprören som avslutas intill husliv på framsidan har ett naturligt fall ifrån huset med marken, däremot så har stuprören på baksidan en mer flak marknivå. Vilket resulterar i ett högre fukttryck vid dessa punkter. Undersök därför möjligheten att leda bort överblivet vatten från taket.

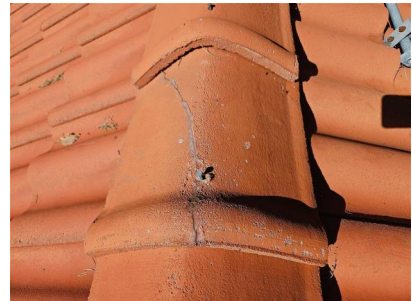
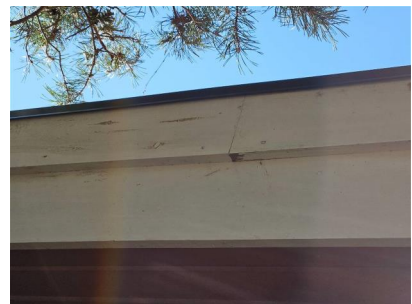
- "Limmad"nockpanna noteras. Rekommenderas att denna byts ut mot en hel nockpanna istället.
- Vindskivor påvisar ett målningsbehov.

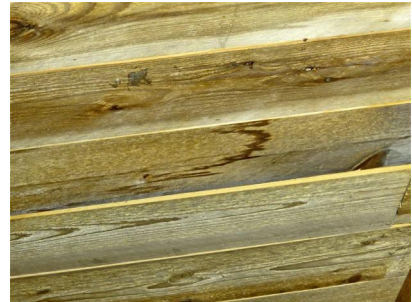
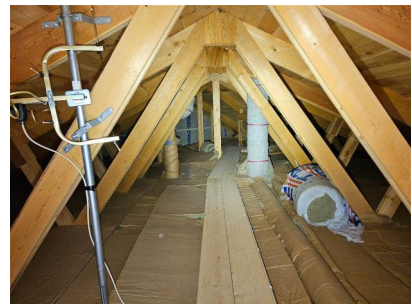
- Underlagstaket har en fuktfläck som var torr vid besiktningstillfället.

- Tecken på möss.

Vid kontroll av vinden uppmättes fuktvärden under kritisk fuktnivå för mikrobiell tillväxt och en normal lukt upplevdes.

Fuktkvoten i underlagstak/takbjälkar uppmättes till 10,2 %.

Det rekommenderas att man håller detta under uppsikt för att se om det tilltar i omfattning.

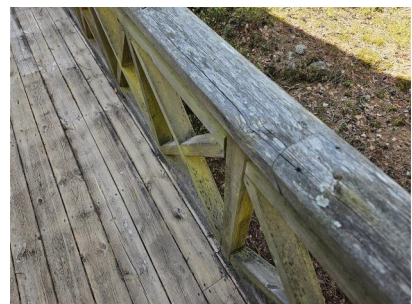
- Altanen träkonstruktioner påvisar ett slitage som är orsakat av ålder men även väder exponering.

Vid behov kan sämre virke bytas.

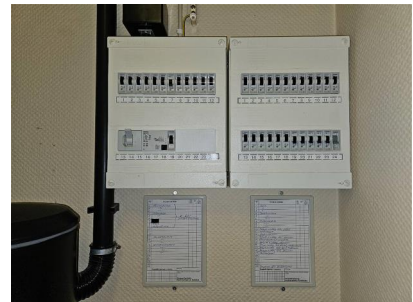
- Normalt slitage förekommer.

El-centralen har jordfelsbrytare och gruppförteckning noteras.

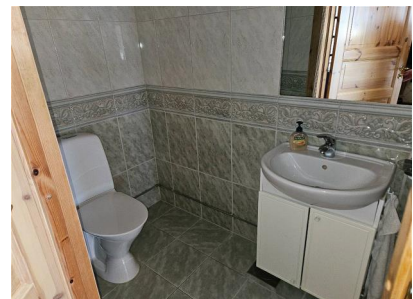
- Wc utrymmet följer äldre byggnormer vilket innebär att tätskikt under klinkergolv kan uteslutas vid byggnation av utrymmet, kravet är att ytan endast ska vara avstötande om man följer BKR:s riktlinjer.

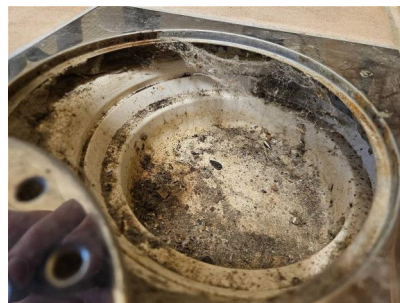
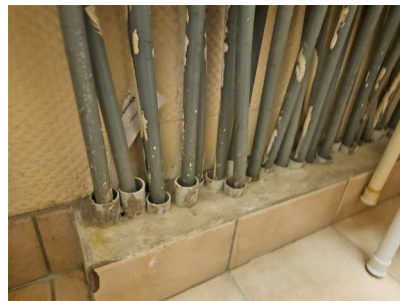
- Utrymmet följer äldre branschstandarder. Golvet saknar då tätskikt under klinkergolv.
- Golvbrunnen i utrymmet är en spygatt som ansluter på toalettens golvbrunn.
- Golvvärmegrupp saknar avstötande material mot vägg.

Undvik att placera lösöre framför golvvärmegruppen. Detta för att lättare upptäcka ett eventuellt läckage.

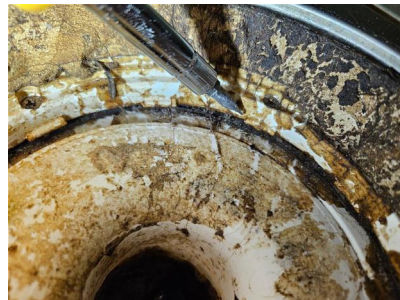
När tätskikt är felmonterat i golvbrunnen är det inte fackmässigt\* utfört. Detta kan leda till fuktskador i omkringliggande konstruktioner.

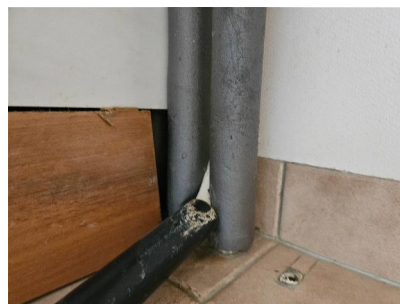
- Rör genomföring finns i golv.
- Tätskikt saknas under klinkergolv, ej krav på detta vid uppförande av utrymmet. Utan väljs med hänsyn till omgivande byggnadsdelar med fuktkänslighet.

Rör genomföringar i golvet medför en ökad risk för att vatten tränger ner i omkringliggande konstruktioner och orsakar fuktskador. Vid uppbyggnaden av utrymmet var detta tillåtet och utförandet anses därför vara fackmässigt utfört. I dagens branschregler är detta inte längre tillåtet.

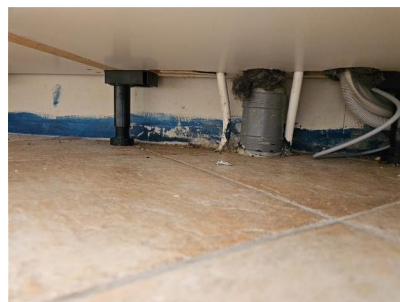
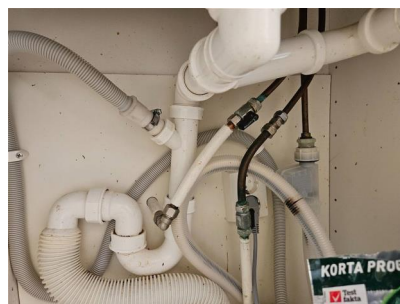
- Fuktskydd saknas i diskbänksskåp, dock förekommer det rollat tätskikt under skåp mot vägg.
- Tappvattenledningarna i skåpet kan klamras fast efter bästa förmåga.

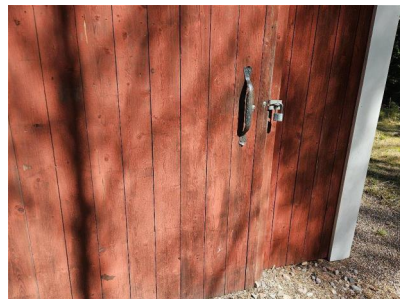
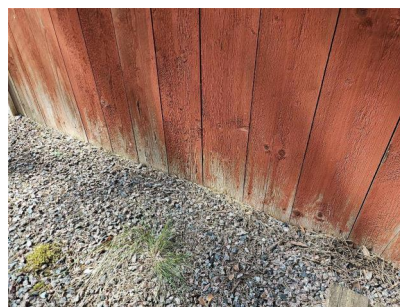
När fasadpanel avslutas nära/mot mark, är detta en risk ur fuktsynpunkt, risk finns vid regn samt snösmältning att fasaden fuktas upp med fuktrelaterade skador på fasadpanel och bakomvarande konstruktioner som följd.

-----  
Fasadpanelen är målad med falu rödfärg. Ungefär 8–10 år bör gå mellan ommålningarna. Ommålningsintervallen tenderar att öka med tiden. Men mycket beror naturligtvis också på hur utsatt fasaden är och väderstreck; en sida på huset kan klara sig bra i 15 år och en mycket utsatt fasad kan behöva ny färg efter 6 år.

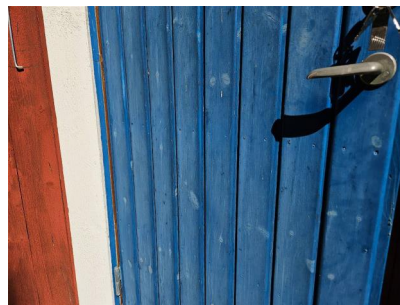
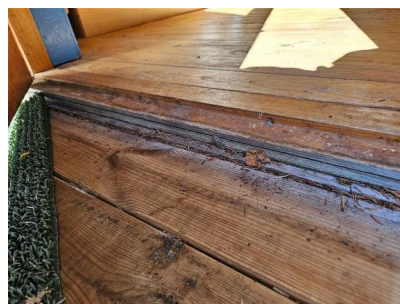
- Ytterdörr till gästrum är i behov av målning/underhåll.
- Tröskelbleck saknas

För att öka livslängden på dörr rekommenderas målning och underhåll samt montage av tröskelbleck.

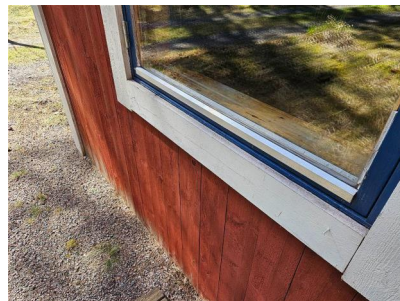
- Fönsterbleck och överbleck saknas på fönster.

Avsaknad av fönsterbleck medför en ökad risk för att vatten kan rinna in och orsaka fuktrelaterade skador i omkringliggande konstruktioner.

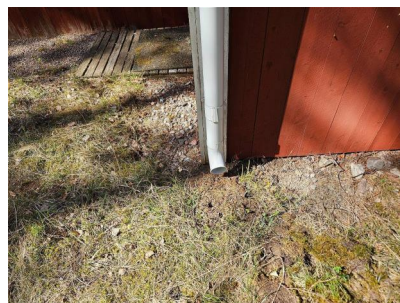
- Stuprör avslutas nära husliv.

Stuprör som avslutas intill husliv (ovan mark) kan medföra en ökad fuktbelastning på grundmur/sockel med fuktrelaterade skador som följd.

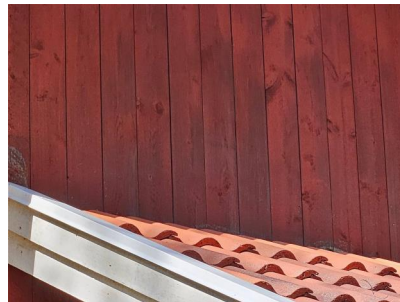
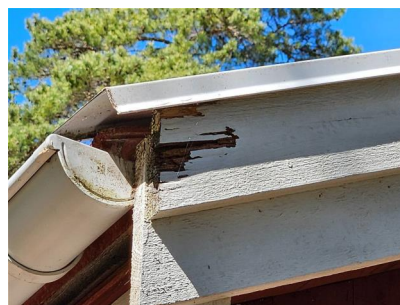
- Anslutning mellan separat utrymmets tak och gavelvägg är bristfälligt utförd, det saknar ståndplåt.
- Fotplåt saknas.
- Rötskada noteras lokalt på vindskiva.

Detta medför risk för att regnvatten kan rinna in mellan anslutningen och gavelväggen, vilket i sin tur kan leda till mikrobiella skador i tak och väggkonstruktioner. Se därför över möjligheten att montera ståndplåt för att undvika eventuell fuktinträngning.

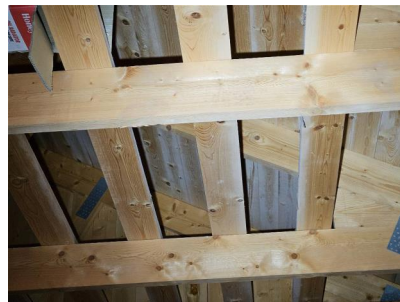
- Mikrobiell påväxt noteras på innertaket i garaget.

Ett kallgarage som inte har någon värmekälla och bristfällig isolering riskerar att drabbas av mögel och fukt, särskilt under vinterhalvåret. Alla utrymmen som är ouppvärmda lider större risk för att drabbas av fukt och påväxter. Detta kan åtgärdas genom att konvertera om garaget till ett varmgarage istället. Det innebär alltså bättre isolering samt att värmekälla monteras/installeras. Om inte bör ventilationen säkerställas.

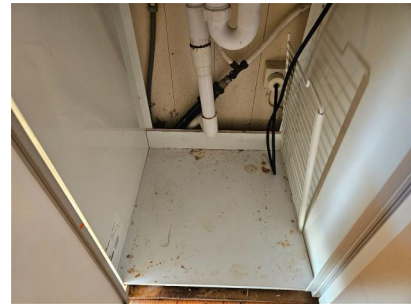
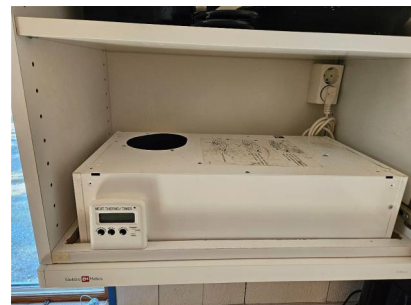
● I köket saknas fuktskydd i diskbänksskåpet, detta kan försvåra upptäckten på ett eventuellt läckage. Vidare noteras det att tappvattenledningarna ej är klamrade samt att svänggradie stopp saknas.

● Vid stickprovskontroll av jordade eluttag vid köket noterades inga avvikelser.

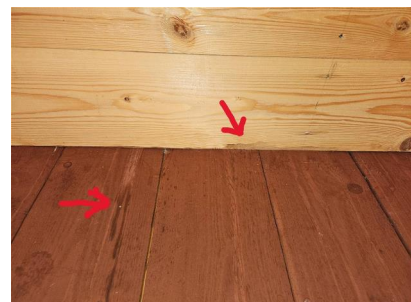
Fuktfleck syns mellan "yttervägg" och innertak. Se vidare på punkt "Utvändigt/Tak" för vidare observation.

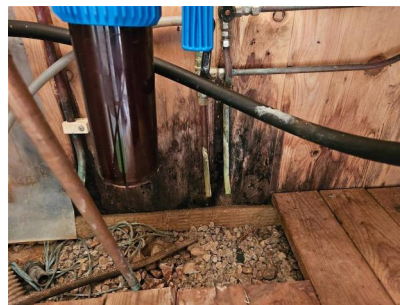
- Ytterväggen påvisar fuktåverkan.

Området bör skyddas ifrån väta för att undvika rötskador samt mikrobiell påväxt. Vid en framtida renovering bör man kontrollera omkringliggande konstruktioner. Vid fuktindikering påvisades det förhöjda fuktvärden.

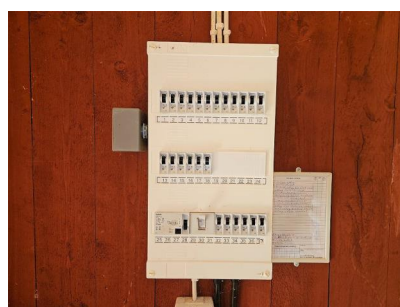
El-centralen har jordfelsbrytare och gruppförteckning notera.
