# Besiktningsprotokoll

| Mariedalsgatan 17 | |

| 2025-04-09 | 68948453 |

68948453

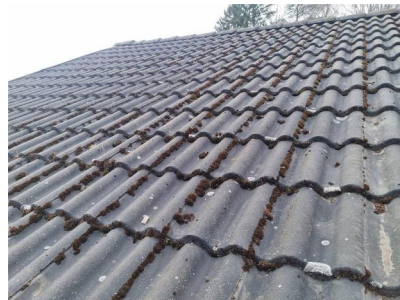
### Utvändigt / Tak

Mosspåväxt finns på takpannor och finns framförallt på norrsidan. Notera att yttertaket är besiktat från mark och via takstegen.

Mossa som växer på taket kan leda till att taktäckningen har ett minskat motstånd mot vatteninträngning. Detta i sin tur kan leda till fuktskador på träläkt och takkonstruktionen vilket kan resultera i mikrobiella skador (angrepp av mikroorganismer).

För att öka livslängden på taket rekommenderas att mossan tas bort från takpannorna.

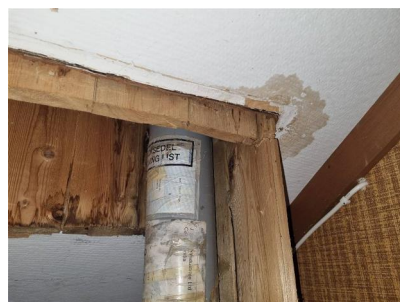
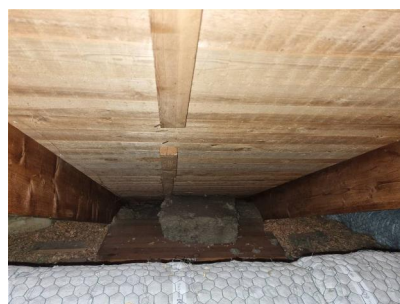
### Utvändigt / Vind (delvis inredd)

Vid kontroll av vinden uppmättes fuktvärden under kritisk fuktnivå för mikrobiell tillväxt och en normal lukt upplevdes. Notera att det förekommer lokala fuktmarkeringar och mindre mikrobiell påväxt men beföms som äldre.

Det finns risk för mikrobiell tillväxt om den relativa fuktigheten (RF) i den omgivande luften är över 75 %. I furuvirke motsvarar det en fuktkvot (FK) på 17 %. Fuktkvoten i underlagstak/takbjälkar uppmättes vid besiktningstillfället till ca 8 %. Detta värde varierar dock under året beroende på årstid och utomhusklimat.

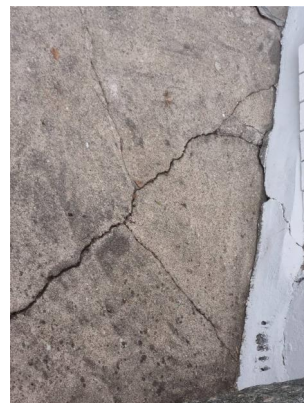
### Utvändigt / Källartrappa och betongplattan

Sprickor finns i betongplattan.

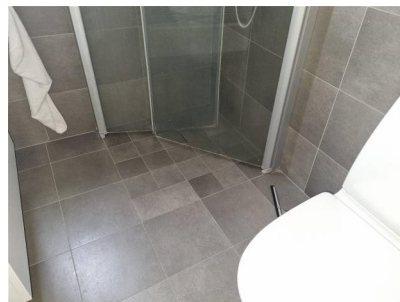
### Entréplan / Dusch/wc

- Normala fuktvärden indikerades mot klinker/kakel.

En viss fukt tränger alltid in bakom kakel/klinker via fogarna, detta är helt normalt och innebär inte att tätskiktet/ våtrumsisoleringen under kaklet/klinkern är bristfälligt eller ur funktion.

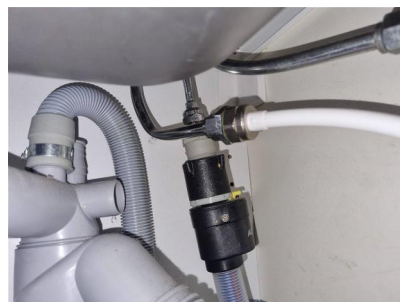
### Entréplan / Kök

- Upphångningsbygel saknas på avloppslang från diskmaskinen.

När upphångningsbygel saknas ökar risken för brott på slangen med läckage som möjlig följd.

För att hindra brott på avloppsslang rekommenderas komplettering av upphångningsbygel.

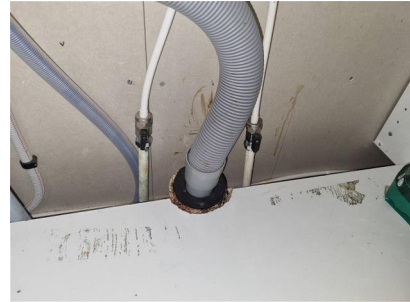
- Fuktskydd saknas i diskbänksskåp.

Utan fuktskydd är det svårt att upptäcka läckage från rörledningar. Vatten kan då tränga in i omkringliggande konstruktioner och orsaka fuktskador.

För att upptäcka eventuella läckage, installera ett fuktskydd.

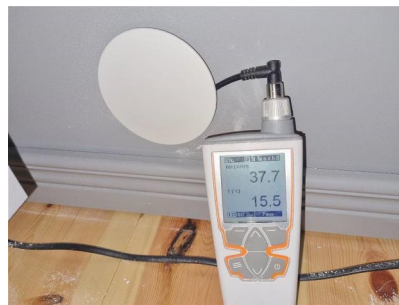
### Källarplan / Allmänt

Vid kontroll av väggkonstruktioner (provhål utfört i allrummet) uppmättes fuktvärden under kritisk nivå för mikrobiell tillväxt och normal lukt upplevdes.

Källargrundmurar med påreglade oisolerade ytterväggar.  
Konstruktion: Gips, osb-skivor, plåtreklar och yttergrundmur.

Det finns risk för mikrobiell tillväxt om den relativa fuktigheten (RF) i den omgivande luften är över 75 %. I furuvirke motsvarar det en fuktkvot (FK) på 17 %. Den relativa fuktigheten uppmättes till 37,7 % vid 15,5 grader och en normal lukt kunde kännas i golv/vägg vinkel.

Befintlig påreglad vägg riskerar att drabbas av skador på grund av naturlig fuktpåverkan. Detta i sin tur kan leda till mikrobiella skador (angrepp av mikroorganismer) som kan resultera i att mikrobiell lukt sprids till boendemiljön.

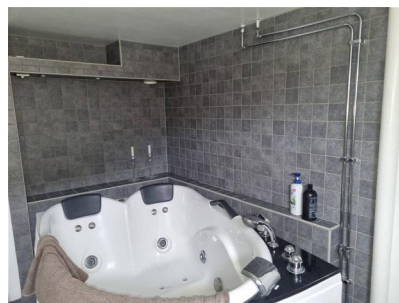
### Källarplan / Badrum

- Golvlutning mot golvbrunnen är lokalt bristfälligt.
