# Besiktningsprotokoll

Mården 7

Kristallvägen 9

2021-05-04

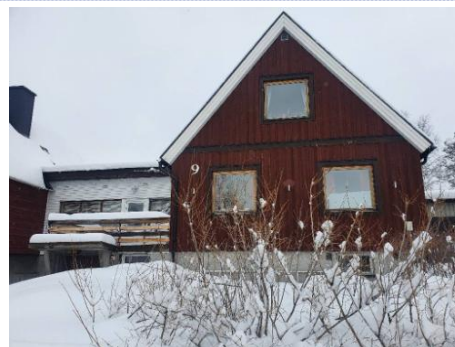
#### Utvändigt / Markförhållanden

Eftersom mark, altan, terrass och delar av sockel var snötäckt kunde inte besiktning av dessa delar genomföras.

Snötäckta ytor.

Jag rekommenderar en kompletterande besiktning när dessa delar är fria från snö.

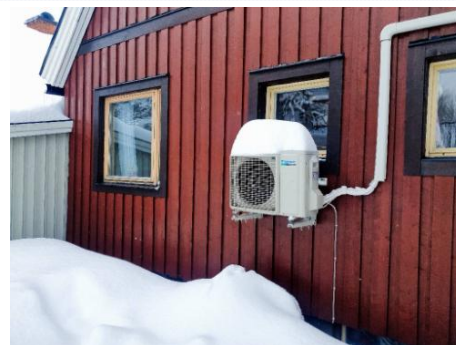
- Enstaka sprickor förekommer mot sockel.

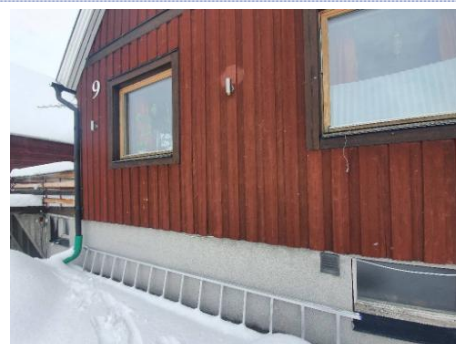
Träkonstruktioner där målningsbehov finns riskerar att få fukt- och rötskador på grund av sämre vattenavvisande förmåga.

För att öka livslängden på träkonstruktioner rekommenderas målning/underhåll eventuellt byte av vissa delar.

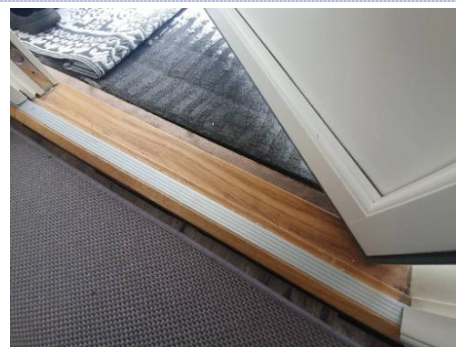
Avsaknaden av en tröskel medför risk att vatten tränger in i angränsande konstruktioner och rum vilket i sin tur kan leda till fuktnrelaterade skador.

Rekommenderar att montera tröskelbleck vid altandörren.

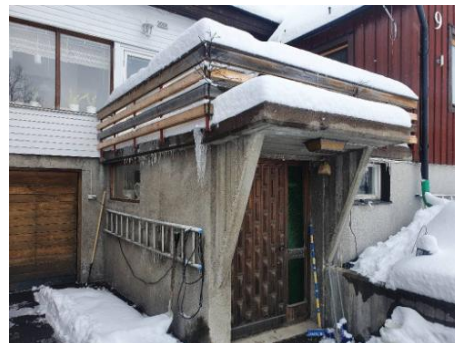
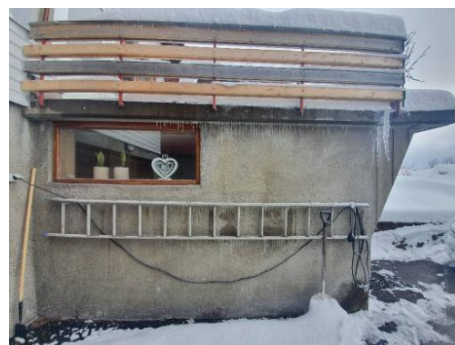
- Bakfall förekommer på tak ovanför ytterdörren.

Detta ökar risken för fuktskador i omkringliggande konstruktioner och rum då de kan uppstå fuktuppsug mot betongbyggnad.

- Sprickor finns på betongbyggnad.

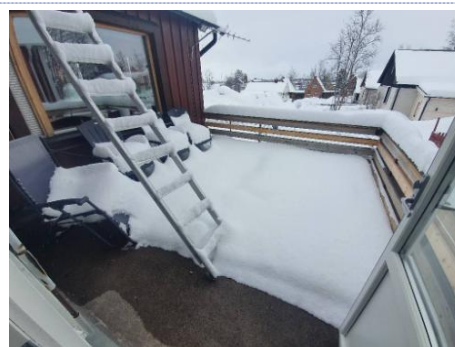
- Balkongräcke är i behov av underhåll.

För att öka livslängden på balkongräcke rekommenderas målning och underhåll.

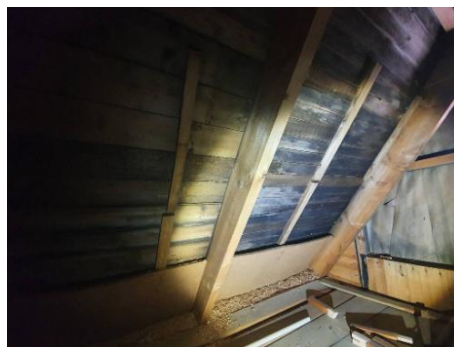
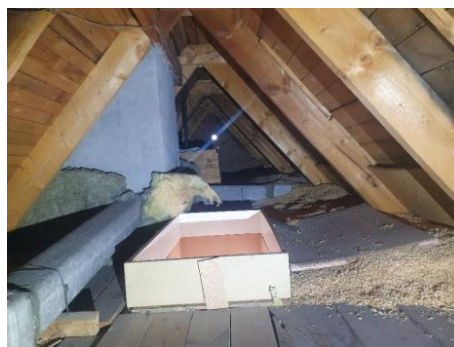
Den upptäckta mikrobiella påväxten på underlagstaket är ett tecken på att vinden har tillfört eller tillför fukt inifrån bostaden. Observera att besiktning av bostadens ventilationssystem inte har ingått i uppdraget.

Vid kontroll av vinden uppmättes fuktvärden under kritisk fuktnivå för mikrobiell tillväxt och en normal lukt upplevdes.

Det finns risk för mikrobiell tillväxt om den relativa fuktigheten (RF) i den omgivande luften är över 75 %. I furuvirke motsvarar det en fuktkvot (FK) på 17 %. Fuktkvoten i underlagstak/takbjälkar uppmättes till 10-11 %.

För att komma tillrätta med detta kan fukttilförseln inifrån bostaden behöva minskas. Det kan göras genom att ventilationen i bostaden förbättras samt att eventuella otätheter i vindsbjälklaget (tak-/väggvinklar, taklucka med mera) tätas. Läs Anticimex faktablad om ouppvärmda vindsutrymmen för tips och råd.

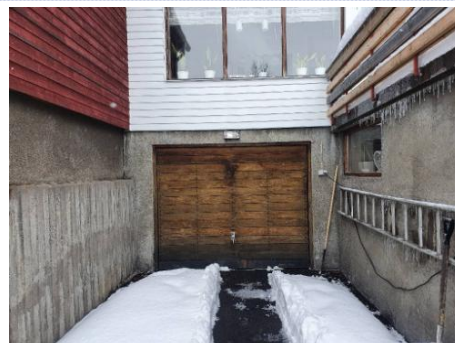
- Äldre vipport finns till garaget.

Vipport av aktuell typ utgör en risk för personskador p.g.a. klämning i fjäder- och länkmasssystem.

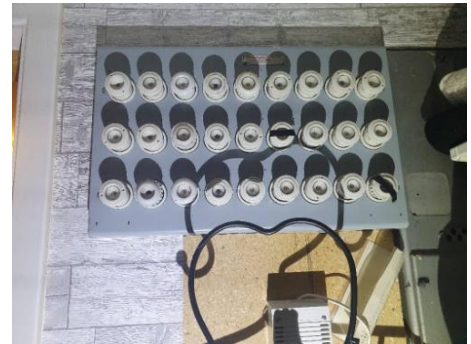
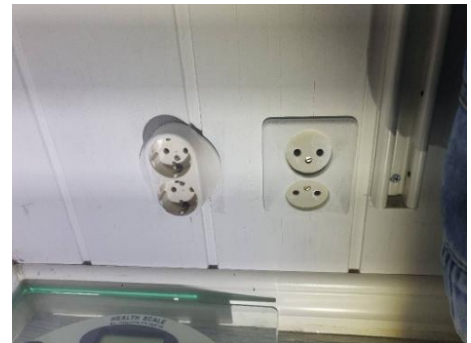
- Skyddsglas framför säkringar saknas vid elcentralen.
- Blandade eluttag i klädkammare och kring trappa på vån 1.
- Trasig lampknapp i sovrum 1.

- Jordfelsbrytare saknas.

Det finns inget krav att hus byggda före år 2000 ska ha jordfelsbrytare. Jordfelsbrytaren minskar dock risken för personskador och brand orsakade av elanläggningen.

Kontakt med behörig elektriker rekommenderas.

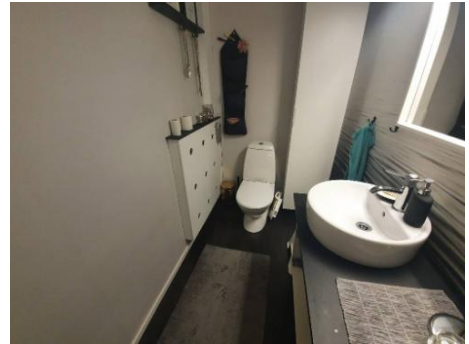
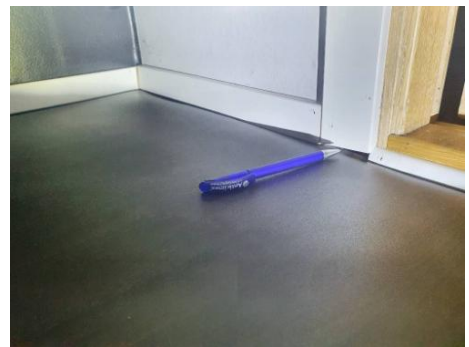
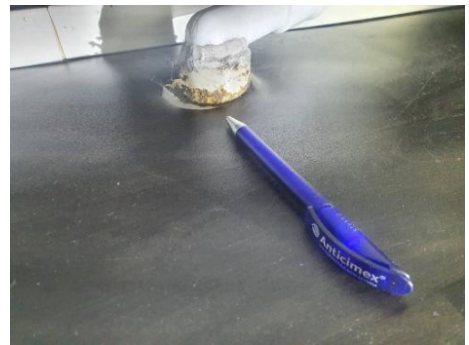
Eftersom man inte följt branschregler fullt ut vid renovering av WC finns risk för fuktskador i omkringliggande rum.

Då man inte följt branschregler fullt ut vid renovering dvs enligt Boverkets byggregler, gällande branschregler samt monteringsanvisningar för samtliga material. Kan det innebära att vid en framtida vattenskada riskerar du att få en nedsatt eller, i värsta fall, helt utebliven skadeersättning från ditt försäkringsbolag (villahem).

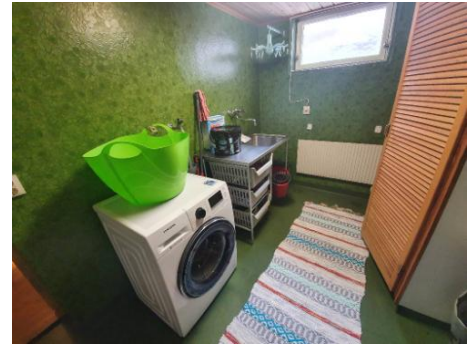
- Äldre tätskikt mot väggar och golv.
- Väggmatta har släppt mot yttervägg i nedre kant.
- Klämring sitter löst kring äldre golvbrunn. Golvbrunnen ligger nära väggen monterad.
- Kemisk lukt känns vid inträde till tvättstuga.
- Påreglade väggar finns i tvättstugan.
- Mekanisk frånluft saknas.

Renovering av utrymmet rekommenderas. Kontakta en behörig våtrumsentreprenör för en renovering. I samband med renoveringen bör omkringliggande konstruktioner kontrolleras för att bedöma orsak och omfattning till den kemiska lukten för att upptäcka eventuella följdskador.

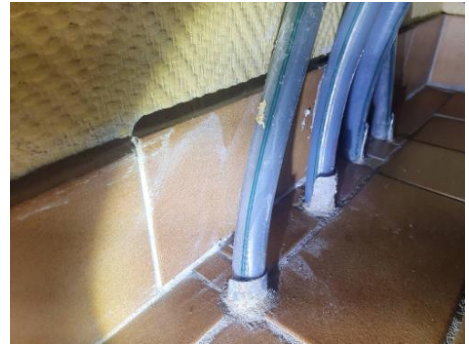
- Ljusa fuktfläckar finns på vägg vid fjärrvärme anläggning. Torrt vid kontroll.

- Delar av väggbeklädnad är ej färdigställd.
- Spillvatten leds in i bytta från fjärrvärmeanläggning.
- Rör genomföringar finns via golv. Rör är monterade utan hylsor.
- Bomljud på klinker.

- Förhöjningsring finns i golvbrunnen.

Förhöjningsringen i golvbrunnen är en riskkonstruktion eftersom det ofta förekommer otätheter mellan förhöjningsringen och brunnen. Detta kan i sin tur leda till fuktskador i omkringliggande konstruktioner.

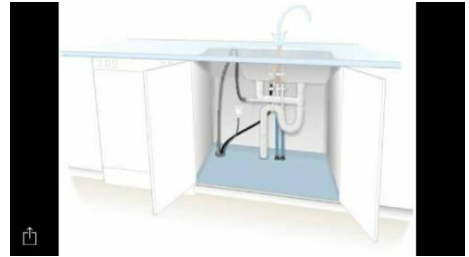
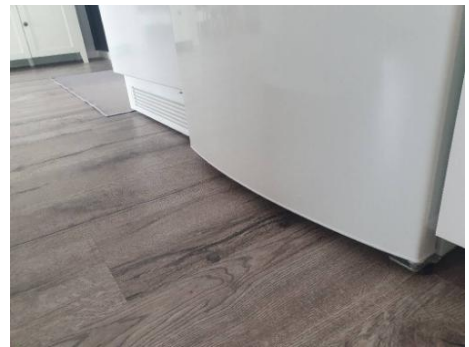
- Fuktskydd i diskbänkskåpet och under kyl/frys saknas. Ej följt branschregler fullt ut vid renovering.

Utan fuktskydd är det svårt att upptäcka smygläckage från rörledningar. Vatten kan då tränga in i omkringliggande konstruktioner och orsaka fuktskador.

Då man inte följt branschregler fullt ut vid renovering dvs enligt Boverkets byggregler, gällande branschregler samt monteringsanvisningar för samtliga material. Kan det innebära att vid en framtida vattenskada riskerar du att få en nedsatt eller, i värsta fall, helt utebliven skadeersättning från ditt försäkringsbolag (villahem).

För att upptäcka eventuella smygläckage, installera ett fuktskydd.

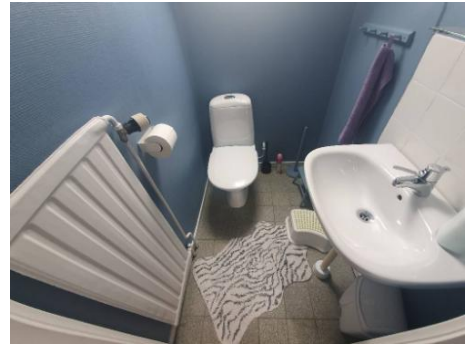
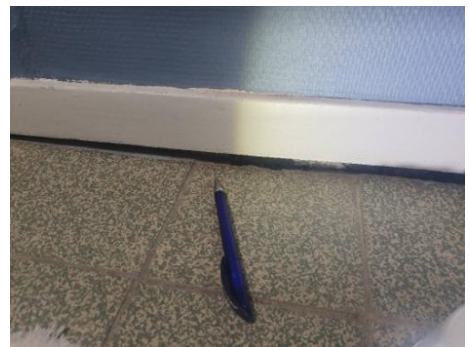
- Wc har äldre yt-/tätskikt på golvet. Otätheter förekommer då sättning av golv har uppstått.

Eftersom ytskiktet/tätskiktet ska vara vattentätt är detta golvet nedsatt då otätheter finns pga sättning. Detta ökar risk att vatten tränger igenom ytskiktet/tätskiktet med vattenskador i omkringliggande konstruktioner och rum som följd.
