# Besiktningsprotokoll

## Fastighetsuppgifter

| Vaktelvägen 5 | |

| 2025-05-06 | 68988110 |

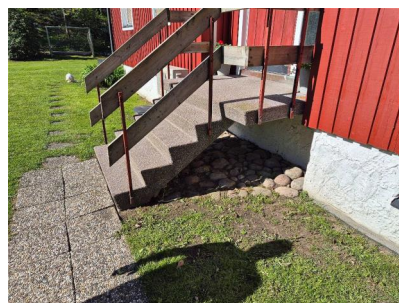
#### Utvändigt / Entrétrappa

- Trappan har sjunkit i framkant och lutar därav utåt.

Det rekommenderas att en fördjupad undersökning utförs för att bedöma orsak och omfattning av detta.

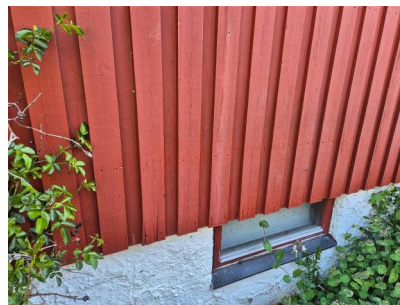
### Utvändigt / Fasad

- Några panelbrädor har mindre sprickor/rötskador.
- Fasadpanelen är i behov av målning/underhåll.

Fasadbeklädnad och träkonstruktioner där målningsbehov finns riskerar att få fukt- och rötskador på grund av sämre vattenavvisande förmåga. För att öka livslängden på fasadbeklädnaden rekommenderas målning och underhåll. I samband med ommålning rekommenderas att de skadade panelbrädorna byts ut.

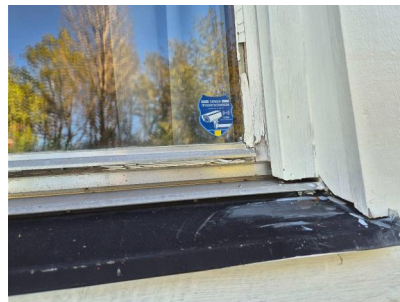
### Utvändigt / Fönster

- Isolerglas är äldre.

Befintliga fönster är äldre vilket betyder att tätningen mellan fönsterrutorna kan vara sämre. Detta kan leda till att missfärgning/imma kan uppstå mellan glasrutorna.

- Fönster är i behov av målning/underhåll.

Fönsterbågar och fönsterkarmar där målningsbehov finns riskerar att få fukt- och rötskador på grund av sämre vattenavvisande förmåga.

För att öka livslängden på fönster rekommenderas målning och underhåll.

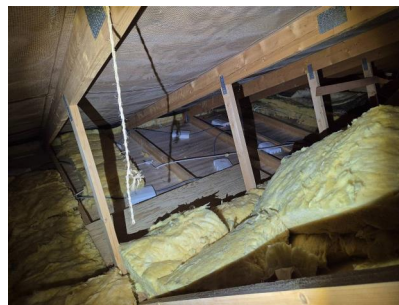
### Utvändigt / Vind

- Takpannor med underlagstak av träfiberskivor.
- Bitvis saknas isolering i takbjälklaget.

Med denna konstruktion är det extra viktigt att takpannorna är hela. Eftersom underlagstaket inte har en papp kan regn och snö som tränger in genom otätheter leda till fuktskador i underliggande konstruktion.

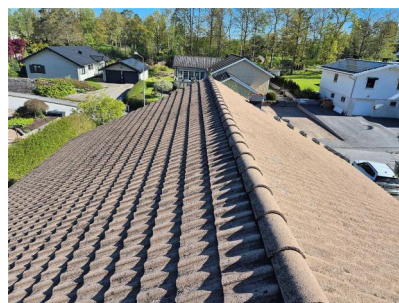
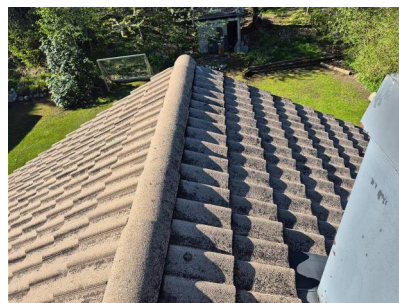
### Utvändigt / Tak

- Yttertaket är äldre.

Takpannor, plåtdetaljer och underlagstak har enligt vår bedömning en begränsad livslängd. Eftersom husets taktäckning är äldre har det ett minskat motstånd mot vatteninträngning. Detta i sin tur kan leda till fuktskador på träläkt och vidare ner i underliggande konstruktioner.

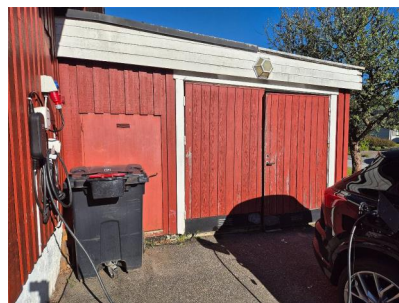
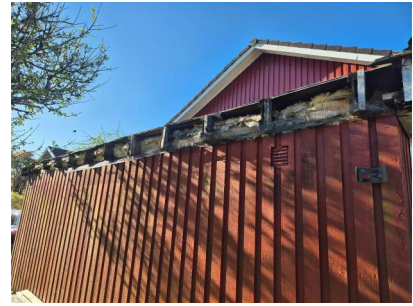
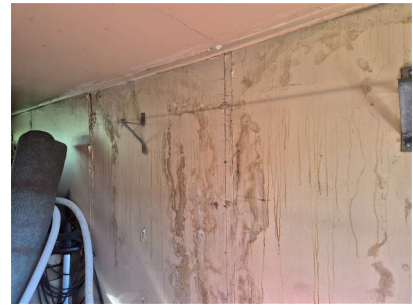
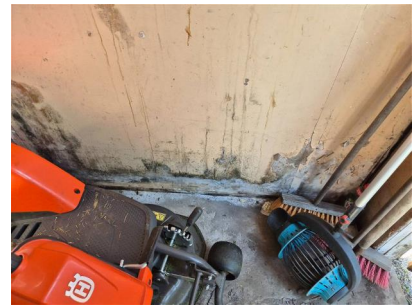
### Utvändigt / Garage in-/ och utvändigt

- Garaget är i dåligt skick och har allvarliga brister så som bl. a:
- Byggnaden har satt sig.
  - Fuktskador finns på tak- och väggkonstruktioner.
  - Underhålls-/ bytesbehov finns på dörrar, fönster, fasad och tak.

Det rekommenderas att en fackman kontaktas för att bedöma orsak och omfattning av detta samt eventuella åtgärder. Observera att detta gäller hela garaget samt garagets anslutning mot huset.

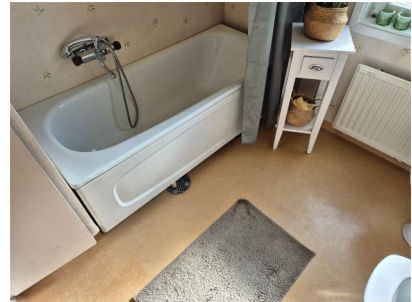
### Entréplan / Badrum/Wc

- Golvbrunnen är inte utbytt i samband med renovering.
- Golvfall är bristfälligt.

Risk finns att det nya tätskiktet inte har kunnat anslutas till golvbrunnen på ett riktigt sätt, vilket kan leda till fuktskador i omkringliggande konstruktioner.

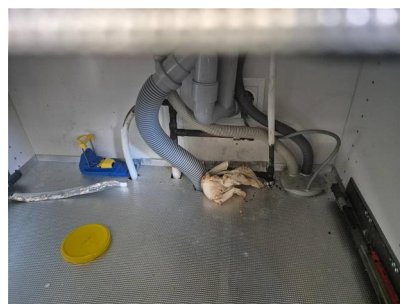
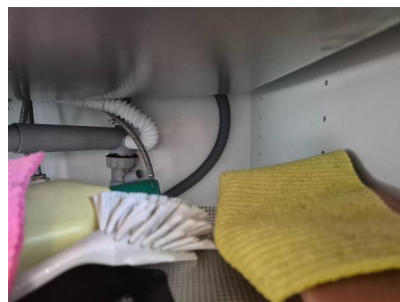
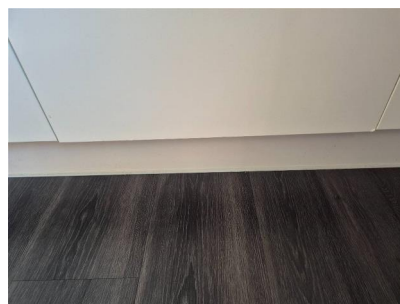
### Entréplan / Kök

- Fuktskydd i diskbänksskåp är inte tätt vid rörgenomföringar.
- Upphångningsbygel saknas på avloppslang från diskmaskinen.
- Sockel är tät mot golvet framför diskmaskinen.

Utan fuktskydd är det svårt att upptäcka läckage från rörledningar. Vatten kan då tränga in i omkringliggande konstruktioner och orsaka fuktskador.

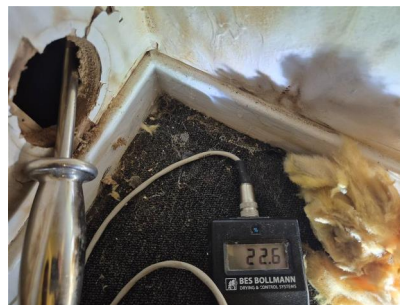
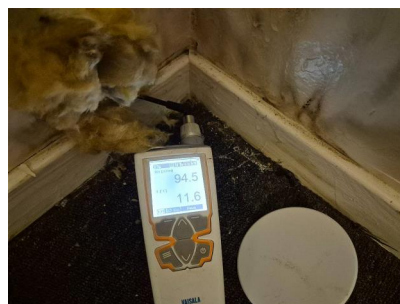
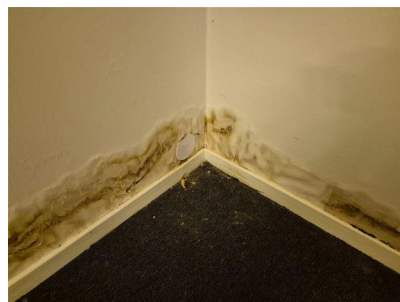
### Källarplan / Allmänt

- Vid kontroll av konstruktion uppmättes fuktvärden över kritisk nivå för mikrobiell tillväxt och mikrobiell lukt upplevdes.
- Synlig fuktskada finns i nederkant av vägg i Hobbyrum.
- I några utrymmen är det limmad plastmatta mot betongplattan.
- Utvändigt fuktskydd (dränering, fuktskydd dagvatten) är äldre.

Fuktkvoten uppmättes till 23 % och den relativa fuktigheten till 94 %. Risk för mikrobiell tillväxt föreligger om den relativa fuktigheten (RF) i den omgivande luften är över 75 % vilket i furuvirke motsvarar en fuktkvot (FK) på 17 %.

Grundläggningen består av en betongplatta på mark utan underliggande isolering och med ett uppreglat isolerat golv dikt an betongen och utreglade väggar på insidan grundmurar. Dessa konstruktioner får ofta skador på grund av naturlig fuktvandring.

Vi rekommenderar en fördjupad undersökning för att bedöma orsak och omfattning. Det är viktigt att tänka på att denna rekommendation om fördjupad undersökning gäller hela källaren.

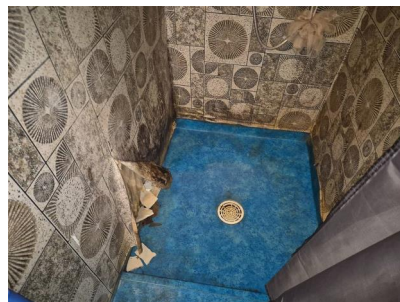
### Källarplan / Dusch/Bastu

- Fukt-/ och rötskada finns i vägg mellan dusch och bastu.
- Utrymmet är äldre och i behov av renovering.

Allvarliga brister finns i utrymmet vilket leder till fuktskador i bakomliggande och intilliggande konstruktioner.

Vi rekommenderar en fördjupad undersökning för att bedöma orsak och omfattning.

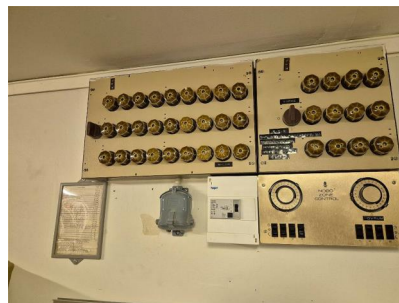
### Källarplan / Hobbyrum

- 3-fasuttag i metall finns.

Denna typ av uttag tillverkas inte längre då de anses medföra en stor risk för personskada.

Kontakta en elektriker för kontroll och åtgärd.
