# Besiktningsprotokoll

| Fastighetsadress:<br>Långvägen 6 | |
| Postnummer:<br>13755 | Ort:<br>Tungelsta |

| Besiktningsdatum:<br>2025-05-13 | Protokollnummer:<br>69009957 |

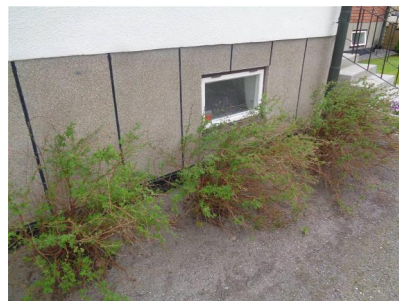
Marken lutar delvis mot huset.

Detta innebär en ökad fuktbelastning mot grunden vilket i sin tur kan orsaka fuktskador i huset.

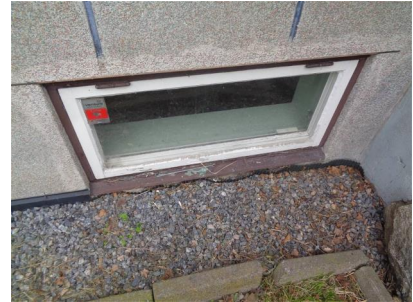
Utvändigt fuktskydd ligger oskyddat ovan mark, saknar delvis topplist.

Risk finns att det utvändiga fuktskyddet skadas och funktionen försämras.

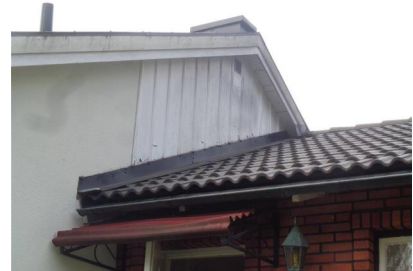
Fasadpanelen är i behov av målning/underhåll.

Fasadbeklädnad och träkonstruktioner där målningsbehov finns riskerar att få fukt- och rötskador på grund av sämre vattenavvisande förmåga. För att öka livslängden på fasadbeklädnaden rekommenderas målning och underhåll.

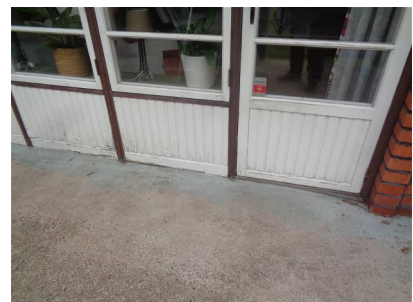
Torrspäckor finns på dörr.

Torrspäckor och färgsläpp medför ökad risk för fuktinträngning vilket i sin tur kan leda till rötskador.

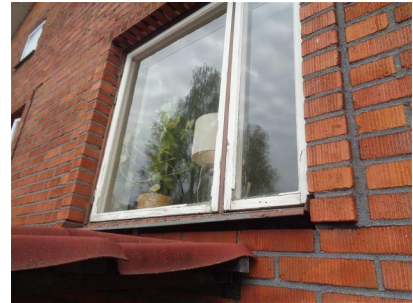
Fönsterbågar och fönsterkarmar där målningsbehov finns riskerar att få fukt- och rötskador på grund av sämre vattenavvisande förmåga.

För att öka livslängden på fönster rekommenderas målning och underhåll.

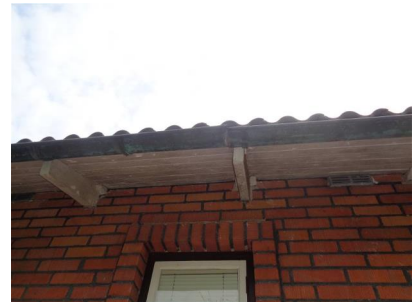
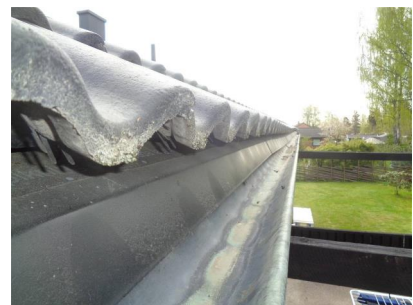
Hängrännor/Stuprör är äldre har delvis gåttisär och med undermålig lutning.

Äldre hängrännor/stuprör leder ofta till läckage, vilket i sin tur innebär risk för fuktskador på fasad, sockel och i bakomliggande konstruktioner.

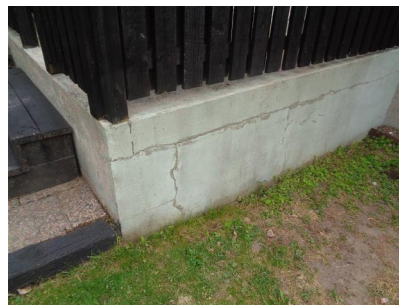
Sprickor finns i grundmuren.  
Organiskt material/påväxt noteras i utrymmet på mark.  
Kalkutfällningar på insidan av grundmur finns.

Vi rekommenderar att kontakt tas med en behörig fackman för en fördjupad undersökning för att bedöma orsak och omfattning.

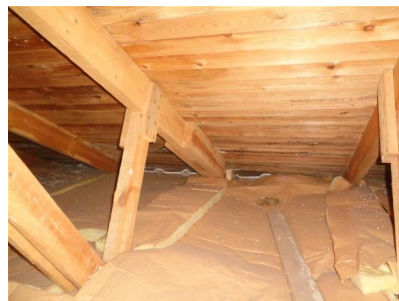
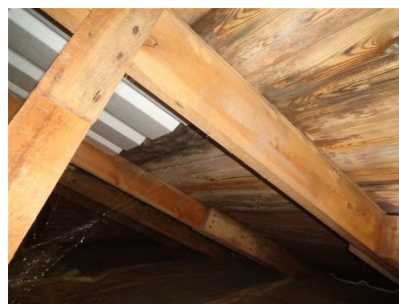
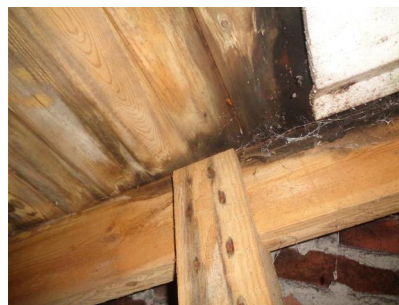
Fuktvärden över kritisk fuktnivå för mikrobiell tillväxt uppmättes och mikrobiell lukt upplevdes i vindsutrymmet, delvis fuktrosor noteras på bjälklagets isolering.

Fuktkvoten uppmättes till 10-12 % och över 27% på sidovinden.

Det finns risk för mikrobiell tillväxt om den relativa fuktigheten (RF) i den omgivande luften är över 75 %. I furuvirke motsvarar det en fuktkvot (FK) på 17 %.

Vi rekommenderar en fördjupad undersökning för att bedöma orsak och omfattning.

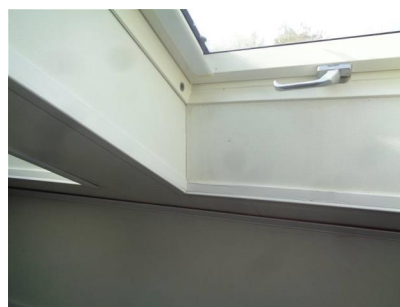
Väggen har fuktfläckar runt takfönster.

Fuktfläckar kan bero på olika saker, och kan vara ett tecken på en tidigare eller en pågående fuktskada.

Vi rekommenderar en fördjupad undersökning för att bedöma orsak och omfattning se även vidare under rubriken lämnade upplysningar.

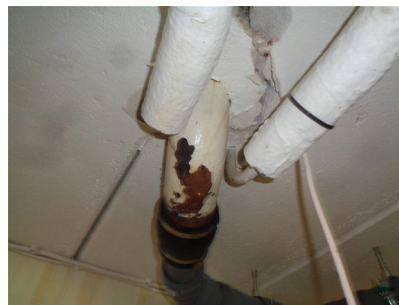
Gjutjärnsstam är delvis äldre i tak från köket och rostangripen.

Det finns risk att stamrör rostar sönder med fuktskador som följd.
