# Besiktningsprotokoll

| Fastighetsadress:<br>Bernströmsvägen 36a | |
| Postnummer:<br>146 38 | Ort:<br>Tullinge |

| Besiktningsdatum:<br>2025-05-07 | Protokollnummer:<br>69000319 |

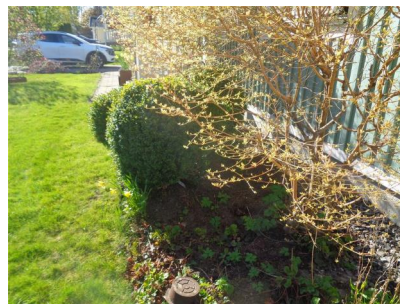
Växter finns i anslutning till byggnaden.

När det finns rabatter och växter nära byggnaden finns risk att fukt stannar kvar i väggarna. Detta kan i sin tur orsaka invändiga fuktskador. Växternas rötter kan också skada grundmuren och sätta dräneringsledningen ur funktion.

Området närmast huset rekommenderas att vara fritt från växtlighet.

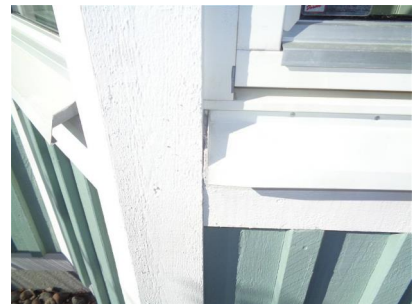
Isolerglas är äldre.

Befintliga fönster är äldre vilket betyder att tätningen mellan fönsterrutorna kan vara sämre. Detta kan leda till att missfärgning/imma kan uppstå mellan glasrutorna.

Fönsterbleck är delvis otäta vid infästningar/uppvik.

Eftersom fönsterblecken är otäta finns risk att vatten rinner in i väggen vilket i sin tur kan leda till fuktskador i väggkonstruktionen.

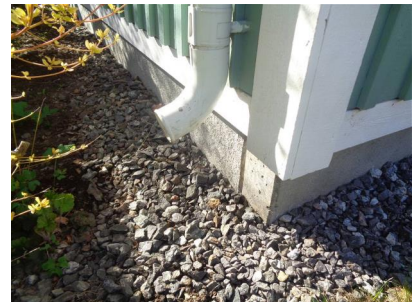
Stuprör avslutas nära husliv.

Stuprör som avslutas intill husliv (ovan mark) kan medföra en ökad fuktbelastning på grundmur/sockel med fuktrelaterade skador som följd.

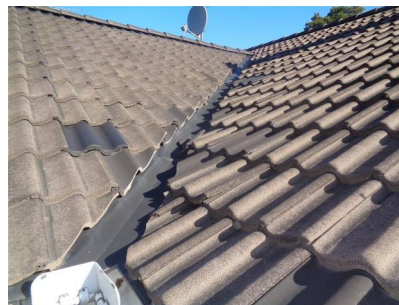
Äldre tak och plåtar med underlagstak av armeradplast. Takpanna noteras urläge vid rännal.

Med denna konstruktion är det extra viktigt att takpannorna är hela. Eftersom underlagstaket inte har en papp kan regn och snö som tränger in genom otätheter leda till fuktskador i underliggande konstruktion.

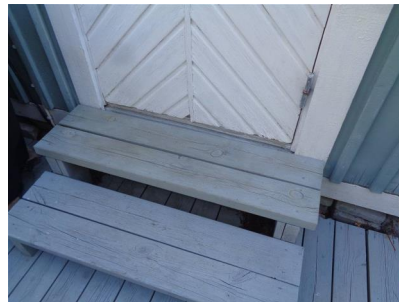
Dörr är i behov av målning/underhåll.  
Tröskelbleck saknas under dörr.

Dörrar där målningsbehov finns riskerar att få fukt- och rötskador på grund av sämre vattenavvisande förmåga.

För att öka livslängden på dörr rekommenderas målning och underhåll.

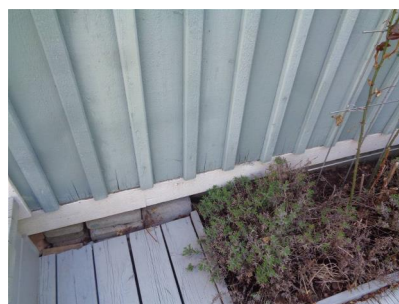
Mindre rötskador finns i fasadpanelen.

Dessa bedöms dock inte ha lett till bakomliggande skador.

För att undvika följdskador kan rötskadad träpanel bytas ut.

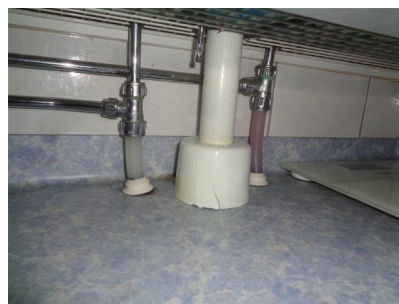
Våtutrymmet har äldre yt-/tätskikt och golvbrunn, rörgenomföringar finns i golv i utrymmet.

Eftersom funktionen, som innebär att ytskiktet/tätskiktet ska vara vattentätt, kan vara nedsatt finns en ökad risk att vatten tränger igenom ytskiktet/tätskiktet med vattenskador i omkringliggande konstruktioner som följd.

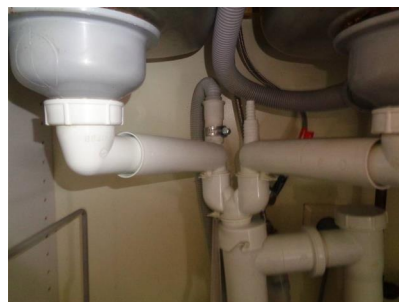
Upphängningsbygel saknas på spillvattenledningen från diskmaskinen.

Då slangen saknar bygel, kan detta leda till att slangen lossnar med fuktskador som möjlig följd.
